# 목포시 보도 지상기기 설치 실태조사 최종보고서

○ 조사 대상 시설물: 보도 위 설치된 지상기기(지상변압기, 지상개폐기)

○ 조사 지역: 목포시 관내 보도 전역

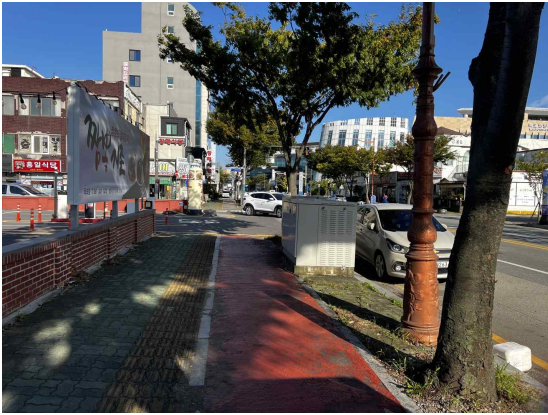
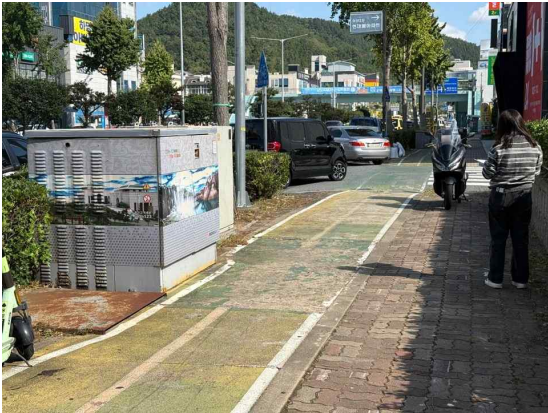
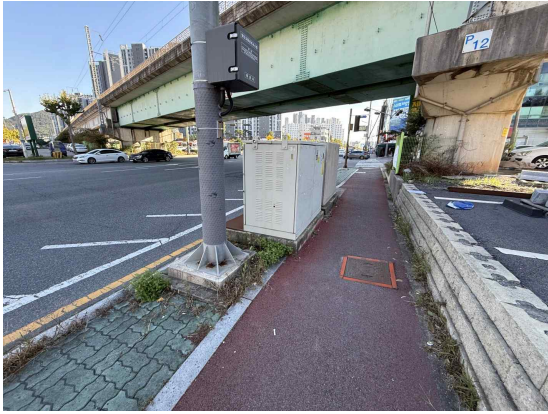
### ○ 자전거도로, 보도블럭 연결

| 구간 | 사진 |
|---|---|
| 의견 | 자전거도로와 보도블럭 연결된 구조로, 보도 구간이 이 전반적으로 평탄하지 못하고, 경계부를 중심으로 단차가 반복적으로 발생하거나 보행 면이 매끄럽지 않은 상태 |

- 유효 보도폭이 기준에 미달하거나 휠체어 통행이 곤란한 구간이 존재하며, 보도 상태가 D·E 등급으로 분류된 구간에서는 보행 면의 평탄성이 확보되지 않아 교통약자의 이동에 실질적인 제약이 발생할 우려가 있다.
- 휠체어 이용자의 경우, 단순한 보도폭 확보 여부를 넘어 보도의 단차, 패임, 침하, 요철, 과도한 종·횡단 경사 등 복합적인 환경 요인에 의해 이동이 제한된다. 자전거도로와 보도블록이 연결된 구조에서는 경계부를 중심으로 단차가 반복적으로 발생하거나 보행 면이 매끄럽지 않은 상태가 형성되어, 교통약자의 안정적인 이동을 저해하는 요소이다.
- 지상기기 위에 개인의 물품 적치, 가로수 및 수목 식재 등으로 인해 보행 공간이 잠식되었다. 이러한 환경에서는 유효 보도폭이 기준상 확보된 경우라 하더라도 실제 보행 및 교통약자 통행이 곤란한 상황이 발생할 수 있으며, 이는 지상기기 자체뿐만 아니라 보도 전반의 이용 환경을 종합적으로 고려한 관리 접근의 필요성을 보여준다.
- ‘유지’로 분류된 지상기기는 보행자의 통행을 직접적으로 방해하지 않는 것으로 판단된 사례를 의미하지만, ‘유지’ 판단을 받은 지상기기 중 다수는 충돌 방지용 보호대, 시인성 확보를 위한 표식 등 기본적인 안전장치가 설치되어 있지 않은 상태로, 유지 판단이 곧 안전 확보를 의미하는 것은 아니며, 보행자의 충돌 위험 예방과 교통약자의 안전한 통행을 위해서는 유지 대상 시설물에 대해서도 최소한의 안전장치 설치가 병행될 필요가 있다.

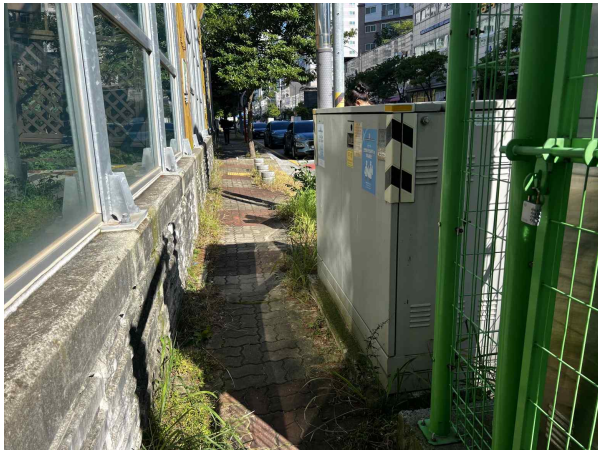
○ 유효폭(1.2m) 미확보 보도

| 구간 | 시설물 종류 | 총보도폭 | 유효 보도폭 | 보도상태 | 비고 |
|---|---|---|---|---|---|
| 4구간 | 지상개폐기 | 2.4m | 0.9m | C | |
| 의견 | 유효폭 미확보, 제초, 인근 횡단보도 앞 비규격 블라드 설치 등 전반적 인도 환경 개선 필요 | | | | |

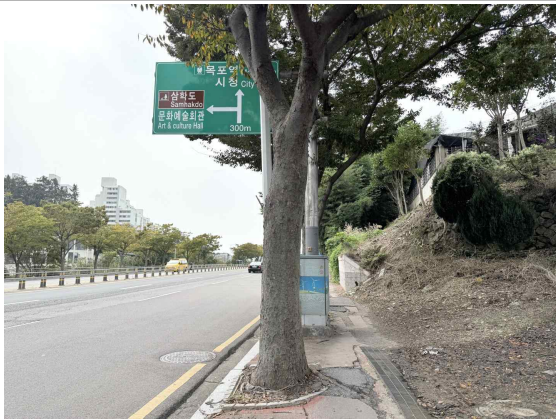
○ 유효 보도폭 미확보 및 복합적 통행 곤란 사례

| 구간 | 시설물 종류 | 총보도폭 | 유효 보도폭 | 보도상태 | 비고 |
|---|---|---|---|---|---|
| 3구간 | 지상변압기 | 2.65m | 1m 미만 | E | 자전거도로 |
| 의견 | 유효폭 미확보 및 자전거 도로 패임, 가로수, 빗물받이 등 복합적 요소로 교행 어려움 | | | | |

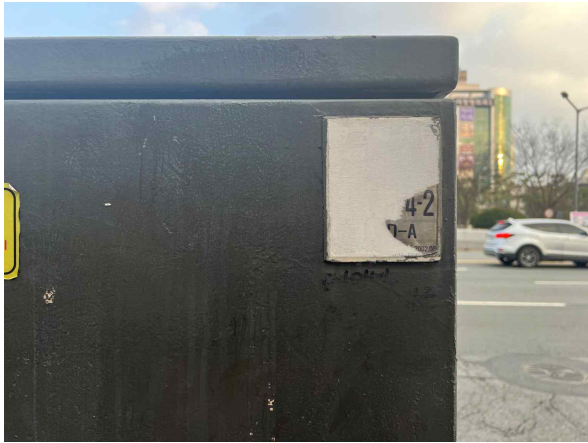
○ 위치, 시설번호, 문제점

| 구간 | 시설물 종류 | 총보도폭 | 유효 보도폭 | 보도상태 | 비고 |
|---|---|---|---|---|---|
| 1구간 | 지상변압기 | 6.32m | 4.9m | C | |
| 의견 | 시설번호 및 시설의 종류를 식별하기 곤란한 사례로, 지상기기의 노후화, 장기간 사용에 따른 표식 마모, 관리 부실, 자연환경에 의한 손상 등으로 인해 시설번호가 훼손되어 목록과 실제 현장 설치 현황이 일치하지 않음 | | | | |

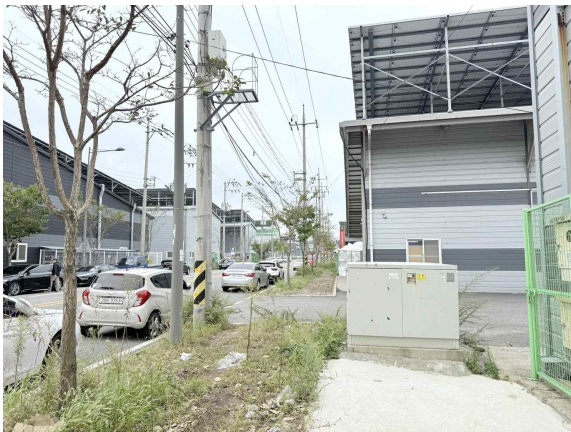
○ 잡초로 인한 통행 불가 사례

| 구간 | 시설물 종류 | 총보도폭 | 유효 보도폭 | 보도상태 | 비고 |
|---|---|---|---|---|---|
| 3구간 | 지상변압기 | 3.1m | 3.1m | D | |
| 의견 | 보도 관리 미흡으로 인한 상태로 판단되며, 동일 생활권 내 인접 보도와 비교 시 유지관리 수준 차이가 뚜렷하게 확인됨 | | | | |
