## 석면 해체·제거 사업장의 석면비산 및 농도측정 결과보고서

[목포홍일고등학교 본관동 개축 석면해체 · 제거공사]

## 석면비산정도측정

(26. 01. 14, 01. 16 ~ 01. 23.)

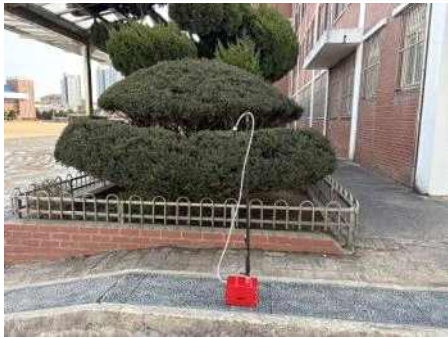
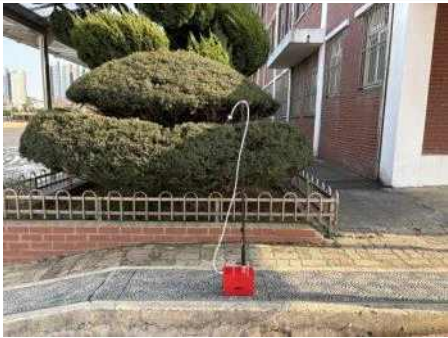
| 구분 | 사진 | | 사진설명 |
|---|---|---|---|
| 부지경계선<br>(전/후) | | | 부지경계선1 |

| 구분 | 사진 | | 사진설명 |
|---|---|---|---|
| | | | 시작: 10:45 |
| | | | 종료: 14:55 |
| | 시료채취 위치 및 수량:<br>지번 외부, 1개 지점 | 분석결과(기준0.01f/cc이하):<br>[별첨2] 측정결과 참조 | 작업일<br>(2026. 01. 14.) |

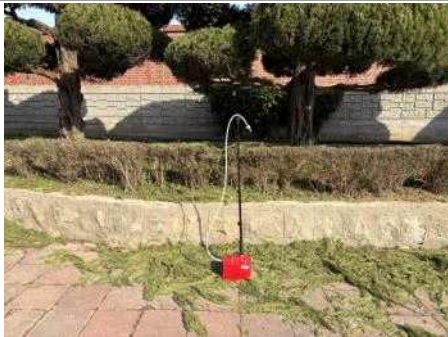
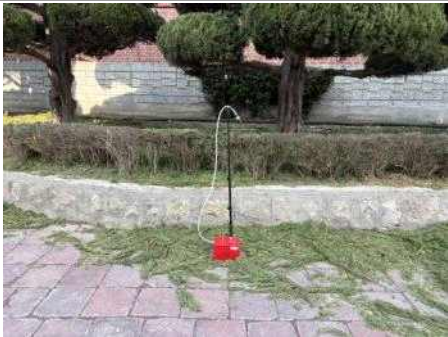
| 구분 | 사진 | | 사진설명 |
|---|---|---|---|
| | | | 부지경계선2 |

| 구분 | 사진 | | 사진설명 |
|---|---|---|---|
| | | | 시작: 10:48 |
| | | | 종료: 14:58 |
| | 시료채취 위치 및 수량:<br>지번 외부, 1개 지점 | 분석결과(기준0.01f/cc이하):<br>[별첨2] 측정결과 참조 | 작업일<br>(2026. 01. 14.) |

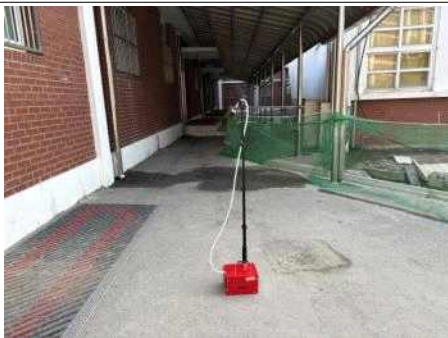
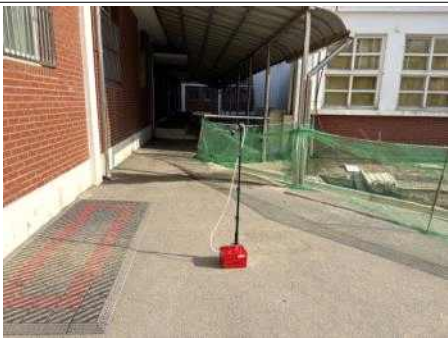
| 구분 | 사진 | | 사진설명 |
|---|---|---|---|
| | | | 부지경계선3 |

| 구분 | 사진 | | 사진설명 |
|---|---|---|---|
| | | | 시작: 10:50 |
| | | | 종료: 15:00 |
| | 시료채취 위치 및 수량:<br>지번 외부, 1개 지점 | 분석결과(기준0.01f/cc이하):<br>[별첨2] 측정결과 참조 | 작업일<br>(2026. 01. 14.) |

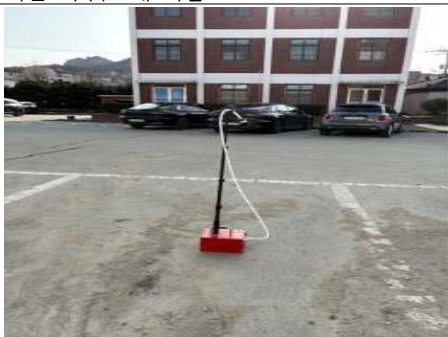
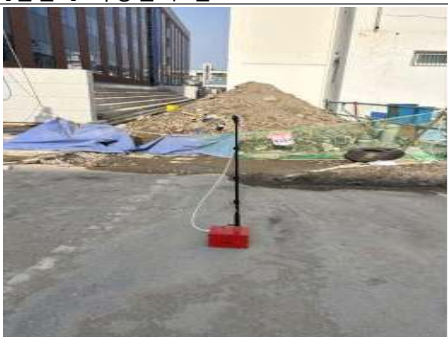
| 구분 | 사진 | | 사진설명 |
|---|---|---|---|
| | | | 부지경계선4 |

| 구분 | 사진 | | 사진설명 |
|---|---|---|---|
| | | | 시작: 10:52 |
| | | | 종료: 15:02 |
| | 시료채취 위치 및 수량:<br>지번 외부, 1개 지점 | 분석결과(기준0.01f/cc이하):<br>[별첨2] 측정결과 참조 | 작업일<br>(2026. 01. 14.) |

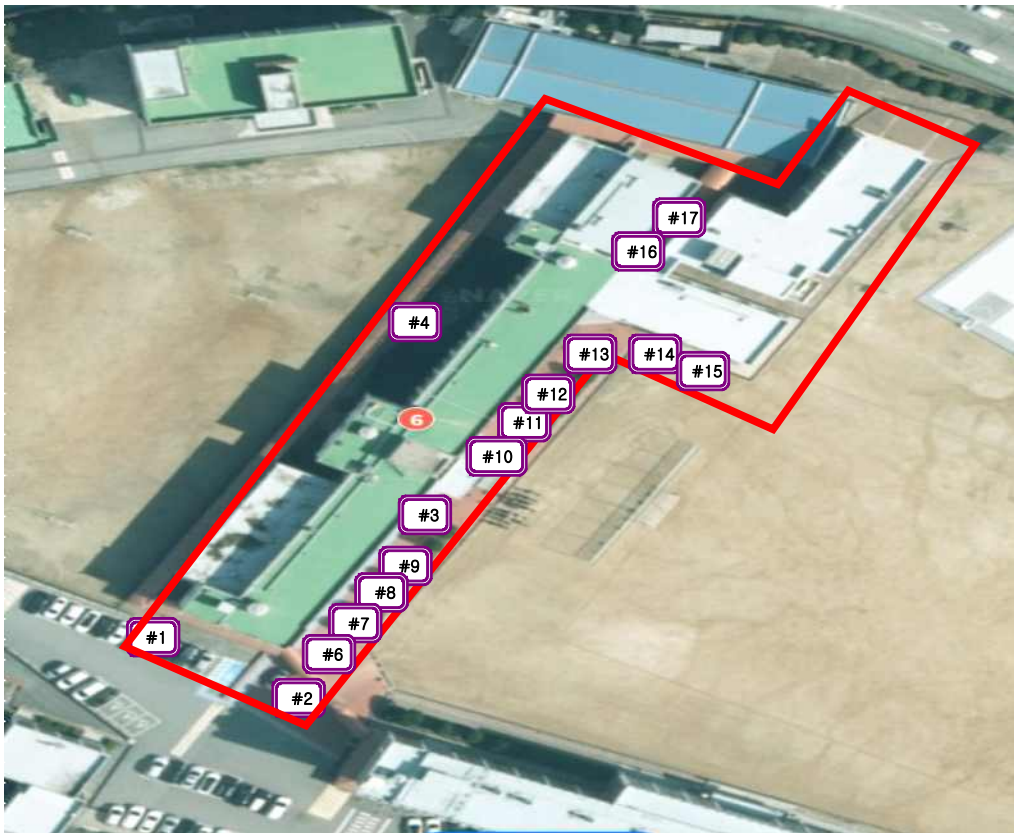
[별 첨3] 측정 지점 위치(도식도)

| 목포홍일고등학교 본관동 개축 석면해체 · 제거공사 | | | | |
|---|---|---|---|--|
| 측정일자 | | 2026년 01월 16일 | | |
| 시료번호 | 측정위치 | | | |

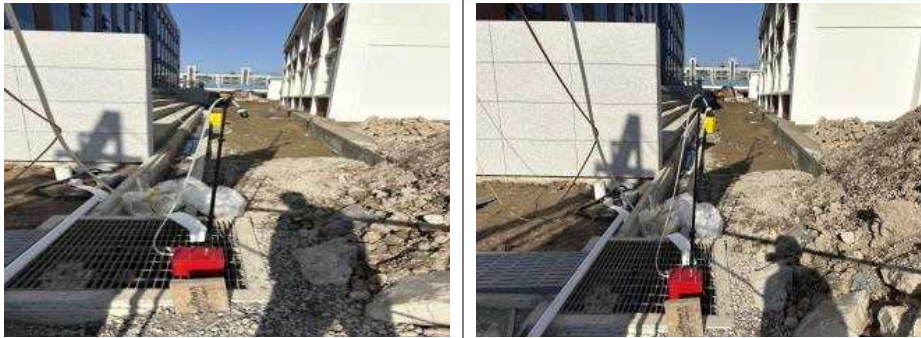
| 구분 | 사진 | | 사진설명 |
|---|---|--|---|
| 부지경계선<br>(전/후) | | | 부지경계선1 |

| 구분 | 사진 | | 사진설명 |
|---|---|--|---|
| | | | 시작: 10:00<br>종료: 14:10 |
| | 시료채취 위치 및 수량:<br>지번 외부, 1개 지점 | | 분석결과(기준0.01f/cc이하):<br>[별첨2] 측정결과 참조 |
| | | | 작업일<br>(2026. 01. 16.) |

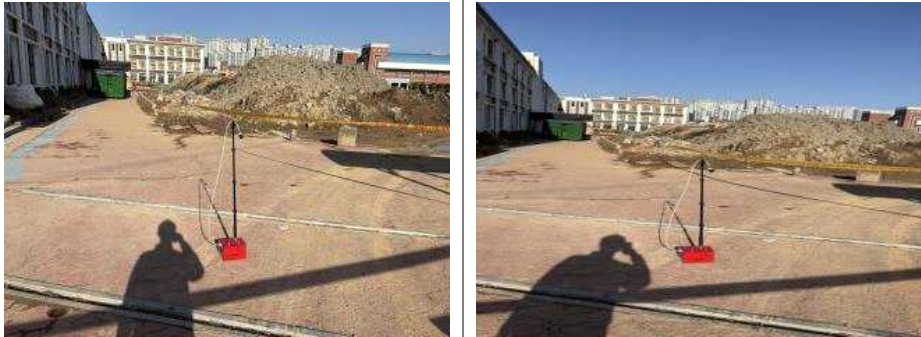
| 구분 | 사진 | | 사진설명 |
|---|---|--|---|
| | | | 부지경계선2 |

| 구분 | 사진 | | 사진설명 |
|---|---|--|---|
| | | | 시작: 10:01<br>종료: 14:11 |
| | 시료채취 위치 및 수량:<br>지번 외부, 1개 지점 | | 분석결과(기준0.01f/cc이하):<br>[별첨2] 측정결과 참조 |
| | | | 작업일<br>(2026. 01. 16.) |

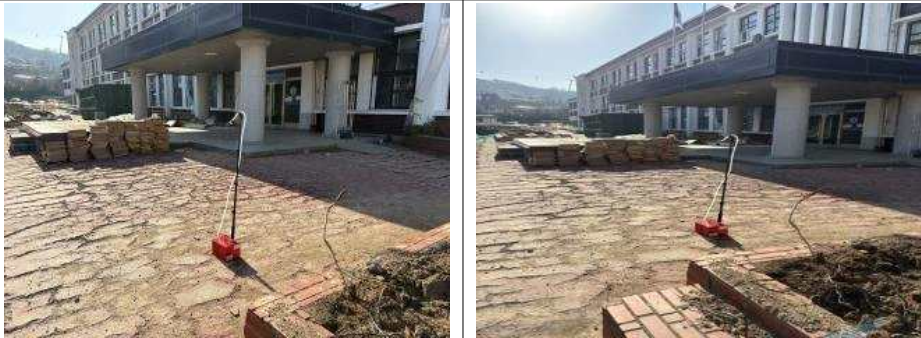
| 구분 | 사진 | | 사진설명 |
|---|---|--|---|
| | | | 부지경계선3 |

| 구분 | 사진 | | 사진설명 |
|---|---|--|---|
| | | | 시작: 10:02<br>종료: 14:12 |
| | 시료채취 위치 및 수량:<br>지번 외부, 1개 지점 | | 분석결과(기준0.01f/cc이하):<br>[별첨2] 측정결과 참조 |
| | | | 작업일<br>(2026. 01. 16.) |

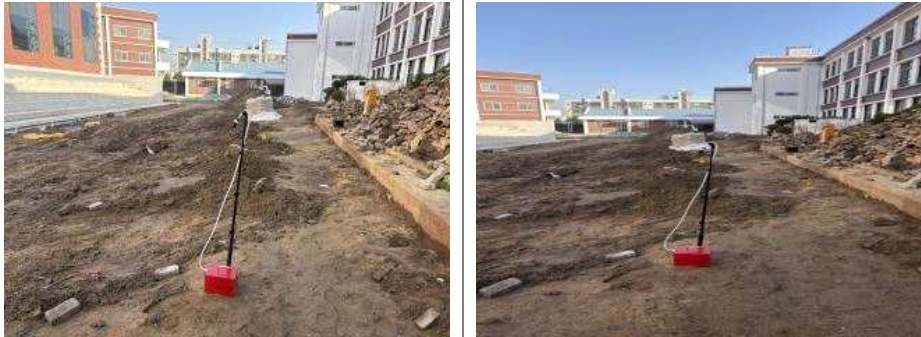
| 구분 | 사진 | | 사진설명 |
|---|---|--|---|
| | | | 부지경계선4 |

| 구분 | 사진 | | 사진설명 |
|---|---|--|---|
| | | | 시작: 10:05<br>종료: 14:15 |
| | 시료채취 위치 및 수량:<br>지번 외부, 1개 지점 | | 분석결과(기준0.01f/cc이하):<br>[별첨2] 측정결과 참조 |
| | | | 작업일<br>(2026. 01. 16.) |

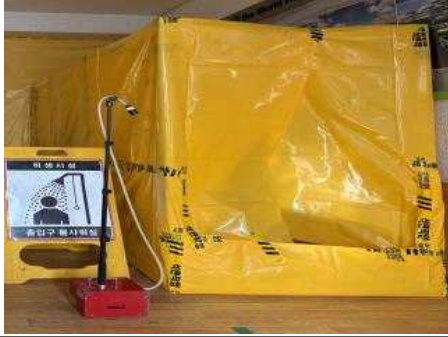
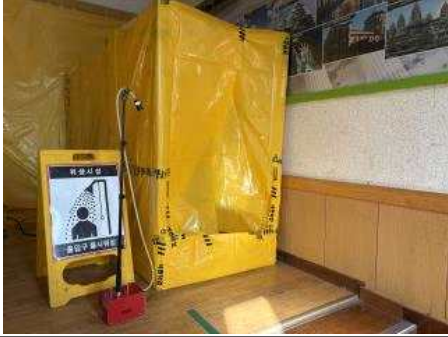
| 구분 | 사진 | | 사진설명 |
|---|---|---|---|
| 위생설비지점<br>(전/후) | | | 본관동 3층<br>좌측 계단실<br>위생설비지점 |

| | 시료<br>번호 | 측정 지점 | 측정 장비<br>(종류/수량) | 유량<br>(ℓ/분) | 측정 일시 | 측정 결과<br>(f/cc) | 검출석면의<br>종류 |
|---|---|---|---|---|---|---|---|
| | #5 | 위생설비지점 | | 9.91 | | 검출한계 0.005f/cc미만 | - |

| 구분 | 사진 | | 사진설명 |
|---|---|---|---|
| | | | 시작: 10:08<br>종료: 11:18 |
| | 시료채취 위치 및 수량:<br>지번 내부, 1개 지점 | 분석결과(기준0.01f/cc이하):<br>[별첨2] 측정결과 참조 | 작업일<br>(2025. 01. 16.) |

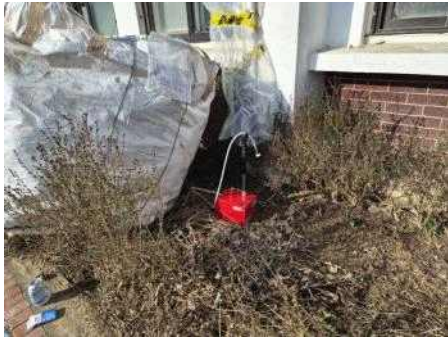
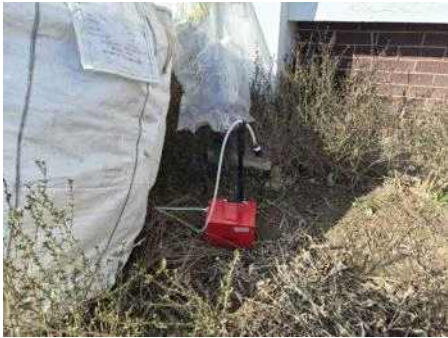
| 구분 | 사진 | | 사진설명 |
|---|---|---|---|
| 음압기<br>배출구<br>(전/후) | | | 본관동 3층<br>공용교실1<br>음압기 배출구1 |

| 구분 | 사진 | | 사진설명 |
|---|---|---|---|
| | | | 시작: 10:12<br>종료: 11:22 |
| | 시료채취 위치 및 수량:<br>지번 외부, 1개 지점 | 분석결과(기준0.01f/cc이하):<br>[별첨2] 측정결과 참조 | 작업일<br>(2025. 01. 16.) |

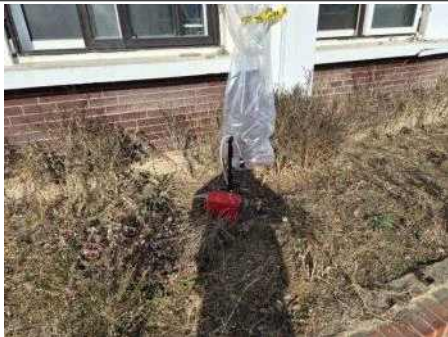
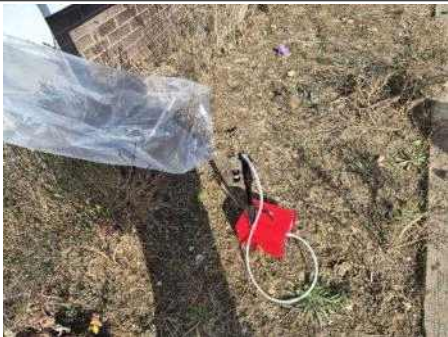
| 구분 | 사진 | | 사진설명 |
|---|---|---|---|
| | | | 본관동 3층<br>3-1<br>음압기 배출구2 |

| 구분 | 사진 | | 사진설명 |
|---|---|---|---|
| | | | 시작: 10:13<br>종료: 11:23 |
| | 시료채취 위치 및 수량:<br>지번 외부, 1개 지점 | 분석결과(기준0.01f/cc이하):<br>[별첨2] 측정결과 참조 | 작업일<br>(2025. 01. 16.) |

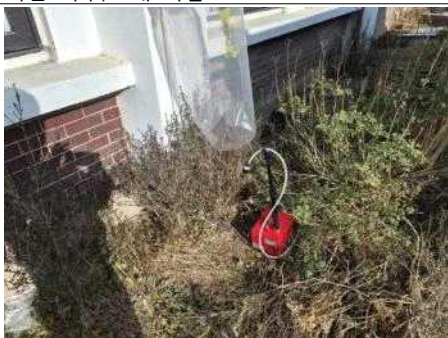
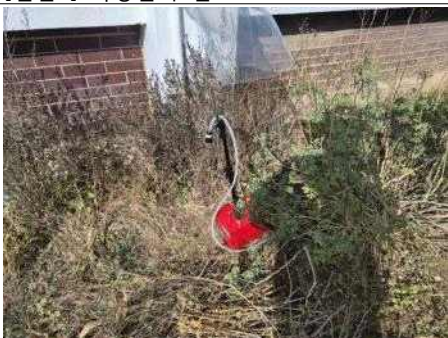
| 구분 | 사진 | | 사진설명 |
|---|---|---|---|
| | | | 본관동 3층<br>3-2<br>음압기 배출구3 |

| 구분 | 사진 | | 사진설명 |
|---|---|---|---|
| | | | 시작: 10:14<br>종료: 11:24 |
| | 시료채취 위치 및 수량:<br>지번 외부, 1개 지점 | 분석결과(기준0.01f/cc이하):<br>[별첨2] 측정결과 참조 | 작업일<br>(2025. 01. 16.) |

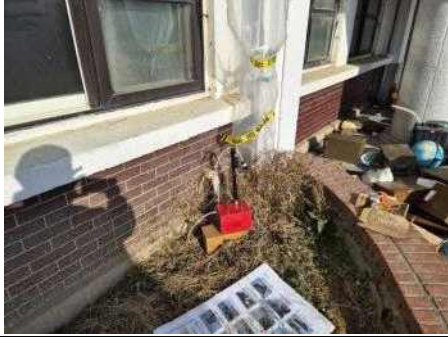
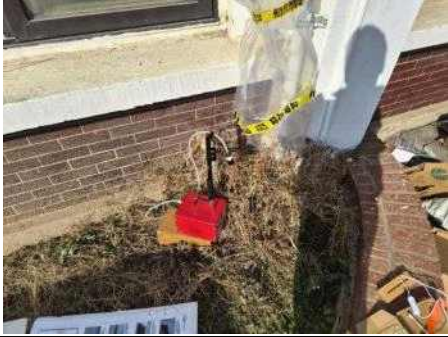
| 구분 | 사진 | | 사진설명 |
|---|---|---|---|
| 음압기 배출구<br>(전/후) | | | 본관동 3층<br>3-3<br>음압기 배출구4 |

| 구분 | 사진 | | 사진설명 |
|---|---|---|---|
| | 시료채취 위치 및 수량:<br>지번 외부, 1개 지점 | 분석결과(기준0.01f/cc이하):<br>[별첨2] 측정결과 참조 | 시작: 10:15<br>종료: 11:25 |

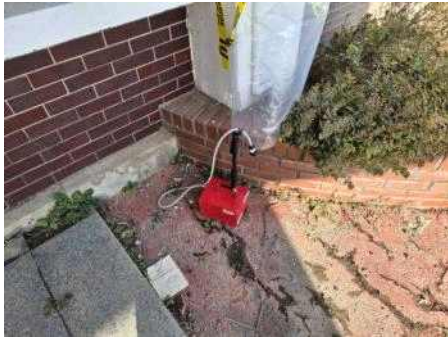
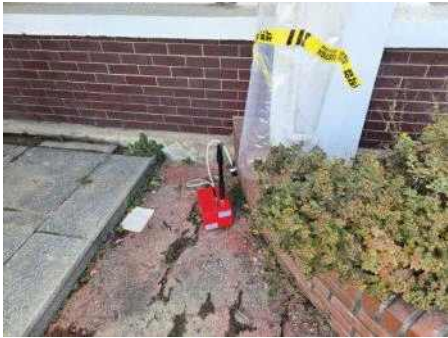
| 구분 | 사진 | | 사진설명 |
|---|---|---|---|
| | | | 본관동 3층<br>교사휴게실<br>음압기 배출구5 |

| 구분 | 사진 | | 사진설명 |
|---|---|---|---|
| | 시료채취 위치 및 수량:<br>지번 외부, 1개 지점 | 분석결과(기준0.01f/cc이하):<br>[별첨2] 측정결과 참조 | 시작: 10:17<br>종료: 11:27 |

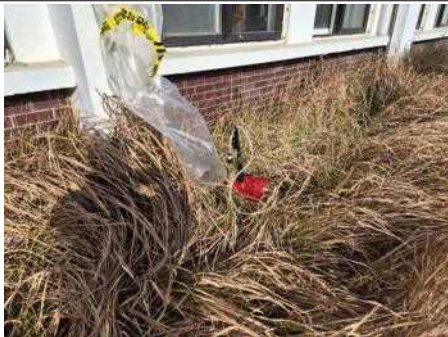
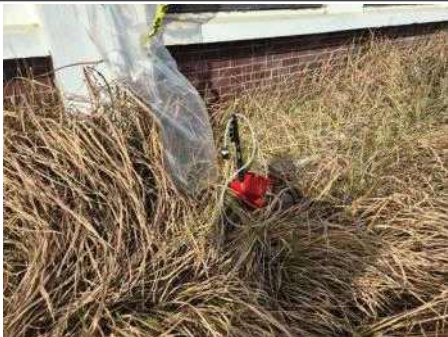
| 구분 | 사진 | | 사진설명 |
|---|---|---|---|
| | | | 본관동 3층<br>3-4<br>음압기 배출구6 |

| 구분 | 사진 | | 사진설명 |
|---|---|---|---|
| | 시료채취 위치 및 수량:<br>지번 외부, 1개 지점 | 분석결과(기준0.01f/cc이하):<br>[별첨2] 측정결과 참조 | 시작: 10:18<br>종료: 11:28 |

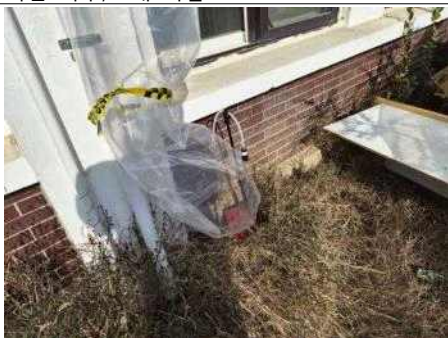
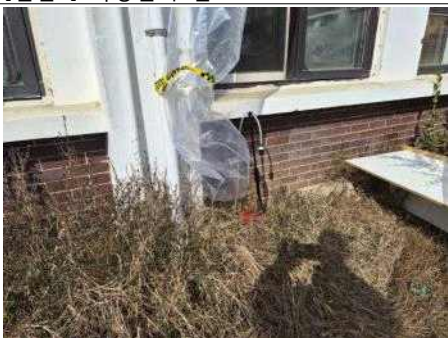
| 구분 | 사진 | | 사진설명 |
|---|---|---|---|
| | | | 본관동 3층<br>사회교과<br>교사연구실<br>음압기 배출구7 |

| 구분 | 사진 | | 사진설명 |
|---|---|---|---|
| | 시료채취 위치 및 수량:<br>지번 외부, 1개 지점 | 분석결과(기준0.01f/cc이하):<br>[별첨2] 측정결과 참조 | 시작: 10:19<br>종료: 11:29 |

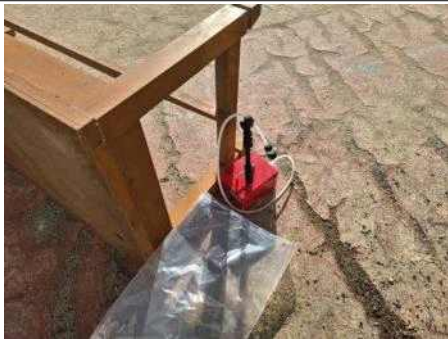
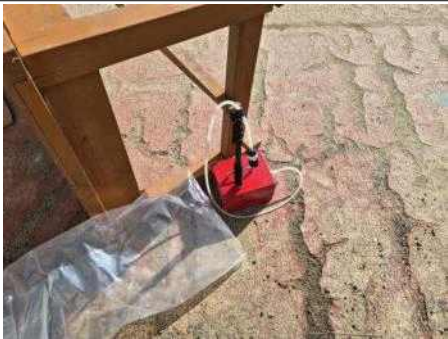
| 구분 | 사진 | | 사진설명 |
|---|---|---|---|
| 음압기 배출구<br>(전/후) | | | 본관동 3층<br>홈베이스<br>음압기 배출구8 |

| 구분 | 사진 | | 사진설명 |
|---|---|---|---|
| | | | 시작: 10:20 |
| | | | 종료: 11:30 |
| | 시료채취 위치 및 수량:<br>지번 외부, 1개 지점 | 분석결과(기준0.01f/cc이하):<br>[별첨2] 측정결과 참조 | 작업일<br>(2025. 01. 16.) |

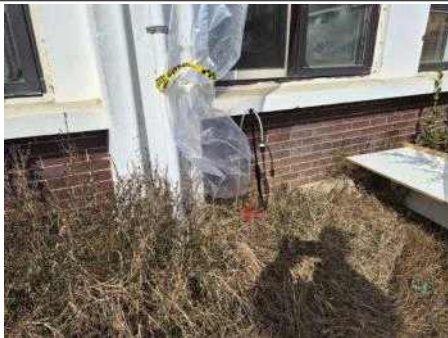
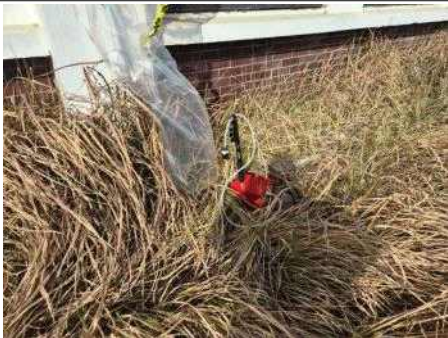
| 구분 | 사진 | | 사진설명 |
|---|---|---|---|
| | | | 본관동 3층<br>복도<br>음압기 배출구9 |

| 구분 | 사진 | | 사진설명 |
|---|---|---|---|
| | | | 시작: 10:22 |
| | | | 종료: 11:32 |
| | 시료채취 위치 및 수량:<br>지번 외부, 1개 지점 | 분석결과(기준0.01f/cc이하):<br>[별첨2] 측정결과 참조 | 작업일<br>(2025. 01. 16.) |

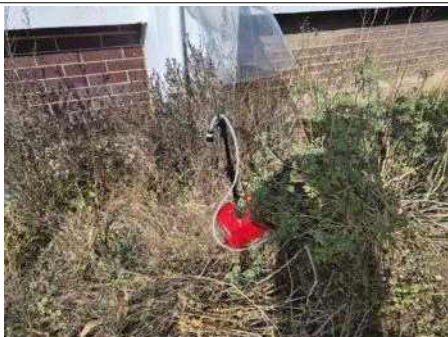
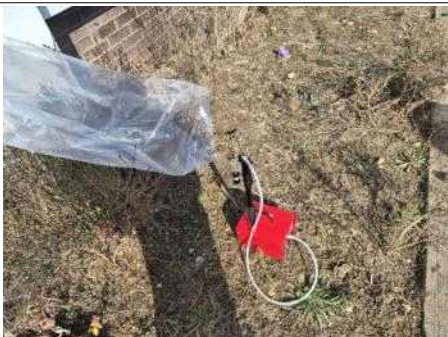
| 구분 | 사진 | | 사진설명 |
|---|---|---|---|
| | | | 본관동 3층<br>복도<br>음압기 배출구10 |

| 구분 | 사진 | | 사진설명 |
|---|---|---|---|
| | | | 시작: 10:23 |
| | | | 종료: 11:33 |

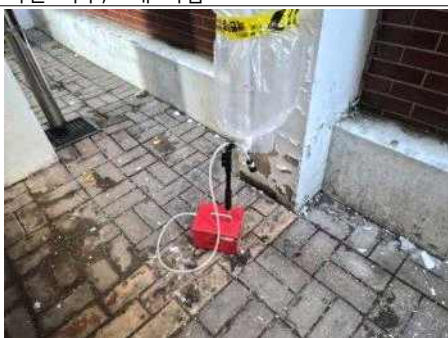
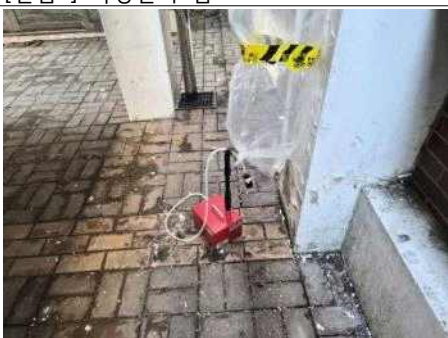
| 구분 | 사진 | | 사진설명 |
|---|---|---|---|
| | | | 본관동 3층<br>3-5<br>음압기 배출구11 |

| 구분 | 사진 | | 사진설명 |
|---|---|---|---|
| | | | 시작: 10:25 |
| | | | 종료: 11:35 |
| | 시료채취 위치 및 수량:<br>지번 외부, 1개 지점 | 분석결과(기준0.01f/cc이하):<br>[별첨2] 측정결과 참조 | 작업일<br>(2025. 01. 16.) |

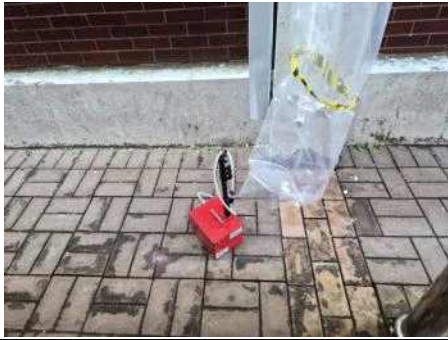
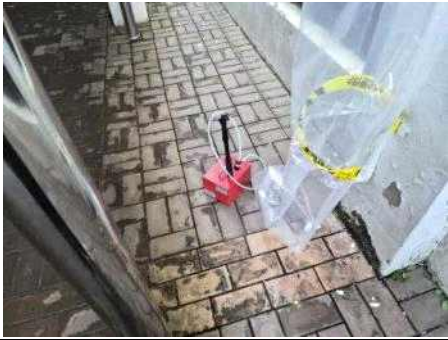
| 구분 | 사진 | | 사진설명 |
|---|---|---|---|
| 음압기<br>배출구<br>(전/후) | | | 본관동 3층<br>3-6<br>음압기 배출구12 |

| 구분 | 사진 | | 사진설명 |
|---|---|---|---|
| | | | 시작: 10:26 |
| | | | 종료: 11:36 |
| | 시료채취 위치 및 수량:<br>지번 외부, 1개 지점 | 분석결과(기준0.01f/cc이하):<br>[별첨2] 측정결과 참조 | 작업일<br>(2025. 01. 16.) |

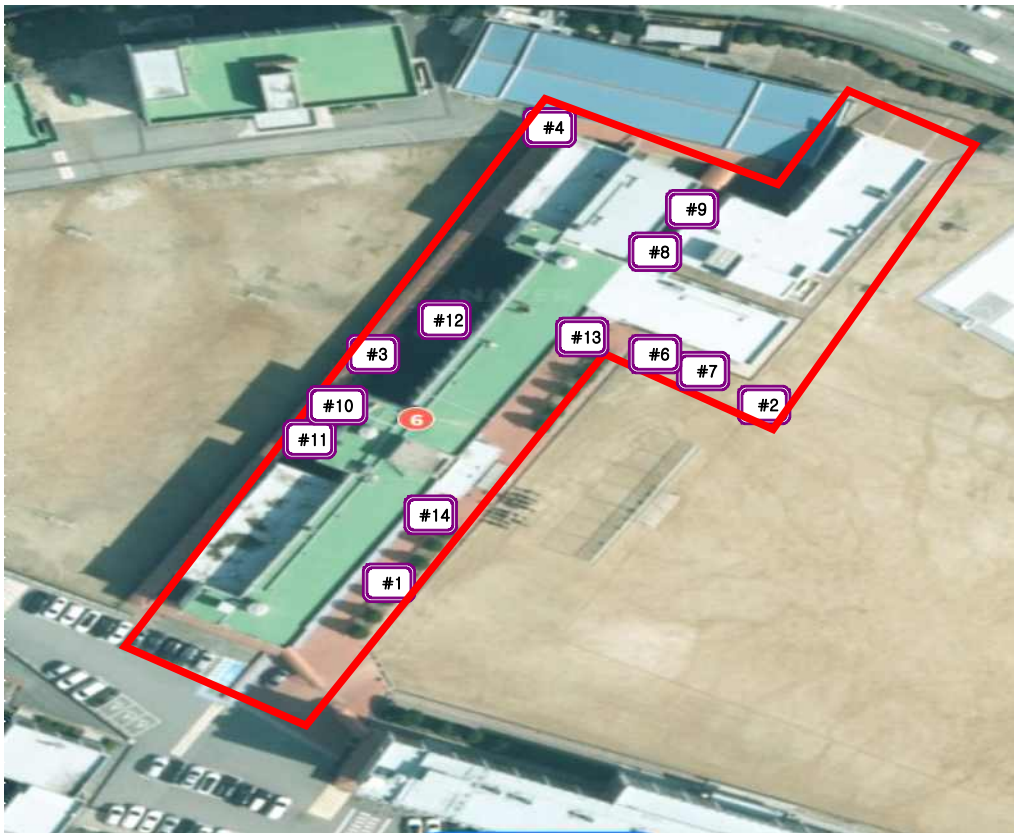
**[별첨3] 측정 지점 위치(도식도)**

목포홍일고등학교 본관동 개축 석면해체 · 제거공사

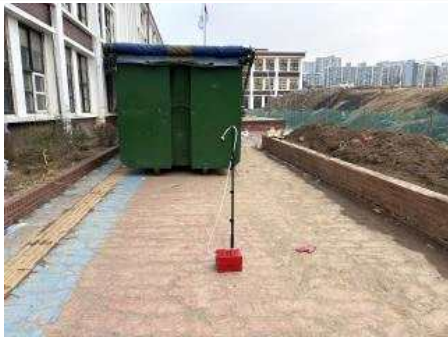
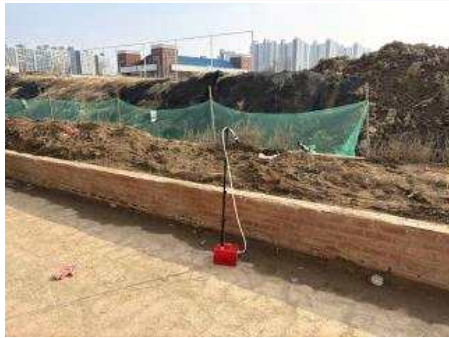
| 구분 | 사진 | | 사진설명 |
|---|---|---|---|
| 부지경계선<br>(전/후) | | | 부지경계선1 |

| 구분 | 사진 | | 사진설명 |
|---|---|---|---|
| | 시료채취 위치 및 수량:<br>지번 외부, 1개 지점 | | 시작: 09:30<br>종료: 13:40 |
| | 분석결과(기준0.01f/cc이하):<br>[별첨2] 측정결과 참조 | | 작업일<br>(2026. 01. 17.) |

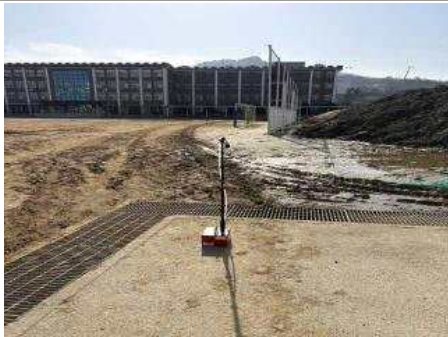
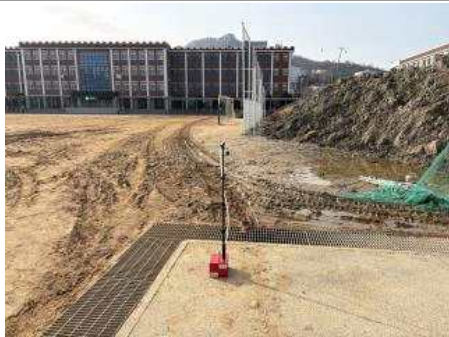
| 구분 | 사진 | | 사진설명 |
|---|---|---|---|
| | | | 부지경계선2 |

| 구분 | 사진 | | 사진설명 |
|---|---|---|---|
| | 시료채취 위치 및 수량:<br>지번 외부, 1개 지점 | | 시작: 09:33<br>종료: 13:43 |
| | 분석결과(기준0.01f/cc이하):<br>[별첨2] 측정결과 참조 | | 작업일<br>(2026. 01. 17.) |

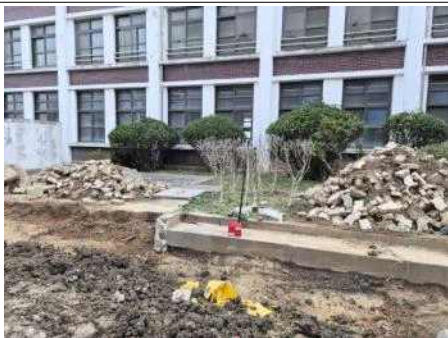
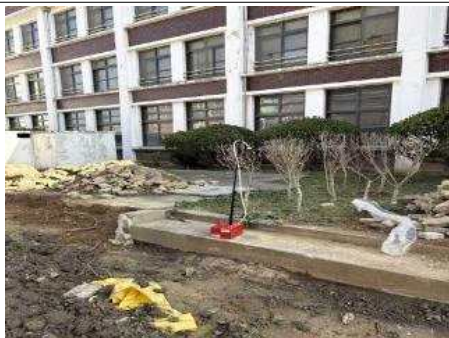
| 구분 | 사진 | | 사진설명 |
|---|---|---|---|
| | | | 부지경계선3 |

| 구분 | 사진 | | 사진설명 |
|---|---|---|---|
| | 시료채취 위치 및 수량:<br>지번 외부, 1개 지점 | | 시작: 09:34<br>종료: 13:44 |
| | 분석결과(기준0.01f/cc이하):<br>[별첨2] 측정결과 참조 | | 작업일<br>(2026. 01. 17.) |

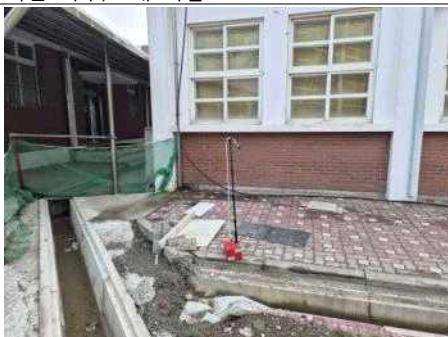
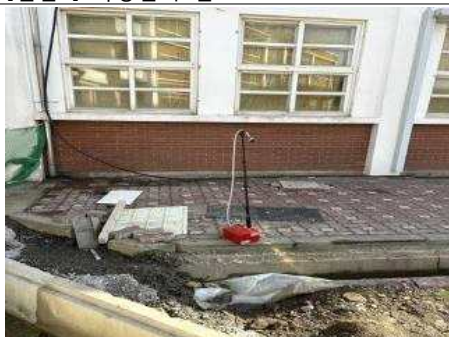
| 구분 | 사진 | | 사진설명 |
|---|---|---|---|
| | | | 부지경계선4 |

| 구분 | 사진 | | 사진설명 |
|---|---|---|---|
| | 시료채취 위치 및 수량:<br>지번 외부, 1개 지점 | | 시작: 09:37<br>종료: 13:47 |
| | 분석결과(기준0.01f/cc이하):<br>[별첨2] 측정결과 참조 | | 작업일<br>(2026. 01. 17.) |

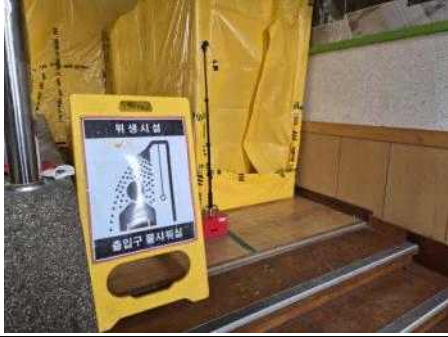
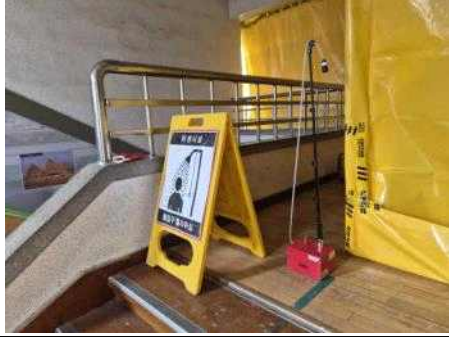
| 구분 | 사진 | | 사진설명 |
|---|---|---|---|
| 위생설비지점<br>(전/후) | | | 본관동 3층<br>좌측 계단실<br>위생설비지점 |

| 구분 | 사진 | | 사진설명 |
|---|---|---|---|
| | | | 시작: 09:50<br>종료: 11:00 |
| | 시료채취 위치 및 수량:<br>지번 내부, 1개 지점 | 분석결과(기준0.01f/cc이하):<br>[별첨2] 측정결과 참조 | 작업일<br>(2026. 01. 17.) |

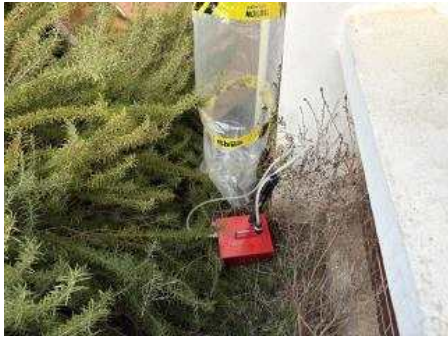
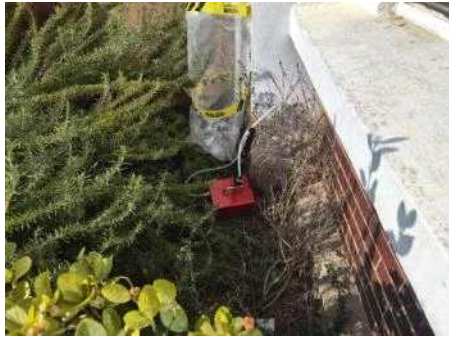
| 구분 | 사진 | | 사진설명 |
|---|---|---|---|
| 음압기<br>배출구<br>(전/후) | | | 본관동 3층<br>3-7<br>음압기 배출구1 |

| 구분 | 사진 | | 사진설명 |
|---|---|---|---|
| | | | 시작: 10:03<br>종료: 11:13 |
| | 시료채취 위치 및 수량:<br>지번 외부, 1개 지점 | 분석결과(기준0.01f/cc이하):<br>[별첨2] 측정결과 참조 | 작업일<br>(2026. 01. 17.) |

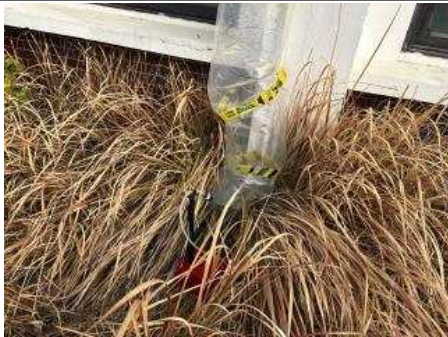
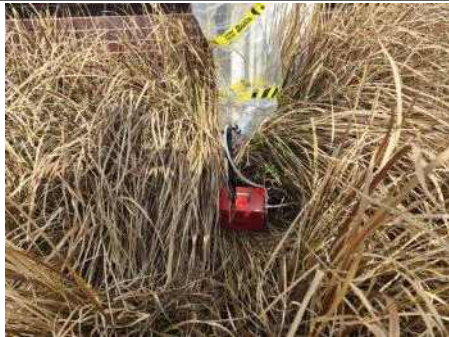
| 구분 | 사진 | | 사진설명 |
|---|---|---|---|
| | | | 본관동 3층<br>3-8<br>음압기 배출구2 |

| 구분 | 사진 | | 사진설명 |
|---|---|---|---|
| | | | 시작: 10:04<br>종료: 11:14 |
| | 시료채취 위치 및 수량:<br>지번 외부, 1개 지점 | 분석결과(기준0.01f/cc이하):<br>[별첨2] 측정결과 참조 | 작업일<br>(2026. 01. 17.) |

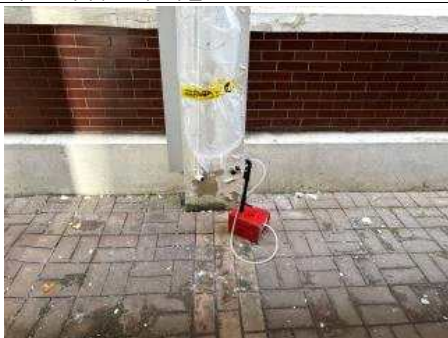
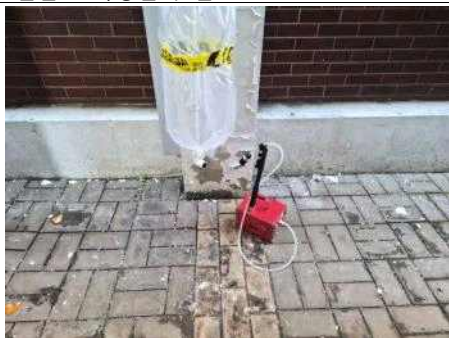
| 구분 | 사진 | | 사진설명 |
|---|---|---|---|
| | | | 본관동 3층<br>3-5<br>음압기 배출구3 |

| 구분 | 사진 | | 사진설명 |
|---|---|---|---|
| | | | 시작: 10:10<br>종료: 11:20 |
| | 시료채취 위치 및 수량:<br>지번 외부, 1개 지점 | 분석결과(기준0.01f/cc이하):<br>[별첨2] 측정결과 참조 | 작업일<br>(2026. 01. 17.) |

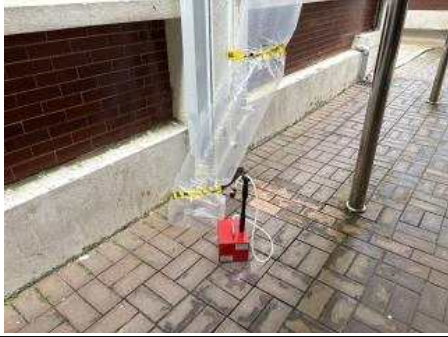
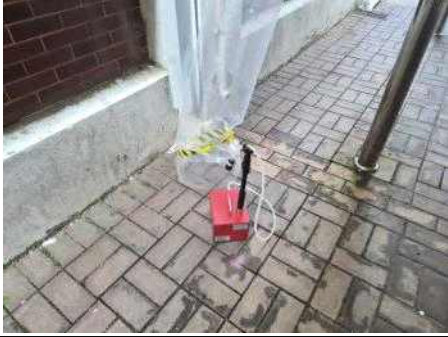
| 구분 | 사진 | | 사진설명 |
|---|---|---|---|
| 음압기 배출구<br>(전/후) | | | 본관동 3층<br>3-6<br>음압기 배출구4 |

| 구분 | 사진 | | 사진설명 |
|---|---|---|---|
| | | | 시작: 10:11 |
| | | | 종료: 11:21 |

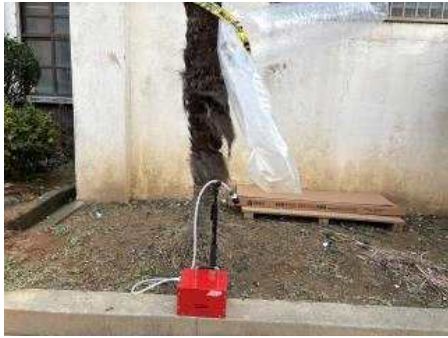
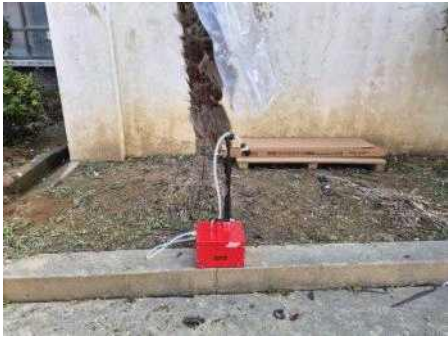
| 구분 | 사진 | | 사진설명 |
|---|---|---|---|
| | | | 본관동 3층<br>교구창고<br>음압기 배출구5 |

| 구분 | 사진 | | 사진설명 |
|---|---|---|---|
| | | | 시작: 10:14 |
| | | | 종료: 11:24 |

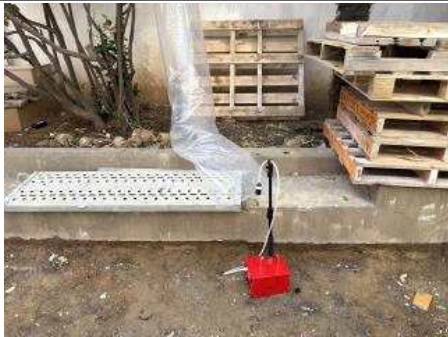
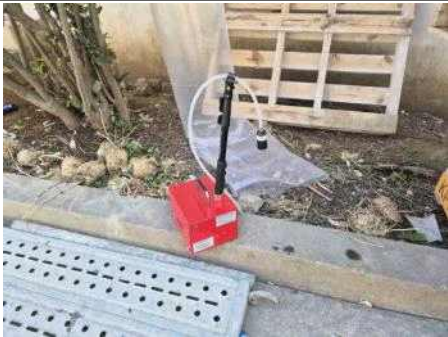
| 구분 | 사진 | | 사진설명 |
|---|---|---|---|
| | | | 본관동 3층<br>교구자료실<br>음압기 배출구6 |

| 구분 | 사진 | | 사진설명 |
|---|---|---|---|
| | | | 시작: 10:15 |
| | | | 종료: 11:25 |
| | 시료채취 위치 및 수량:<br>지번 외부, 1개 지점 | 분석결과(기준0.01f/cc이하):<br>[별첨2] 측정결과 참조 | 작업일<br>(2026. 01. 17.) |

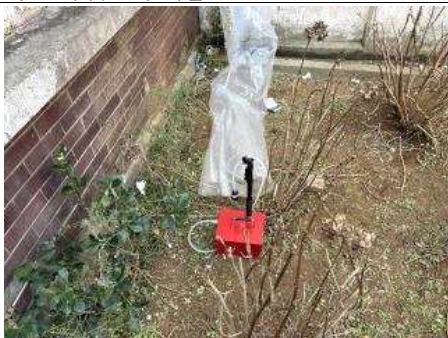
| 구분 | 사진 | | 사진설명 |
|---|---|---|---|
| | | | 본관동 3층<br>복도<br>음압기 배출구7 |

| 구분 | 사진 | | 사진설명 |
|---|---|---|---|
| | | | 시작: 10:20 |
| | | | 종료: 11:30 |

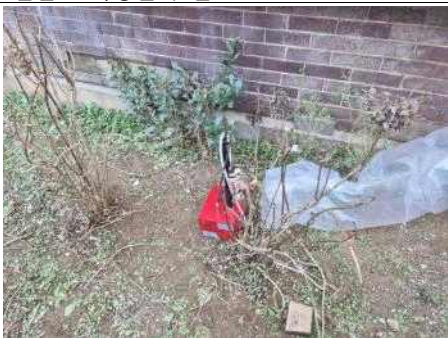
| 구분 | 사진 | | 사진설명 |
|---|---|---|---|
| | 시료채취 위치 및 수량:<br>지번 외부, 1개 지점 | 분석결과(기준0.01f/cc이하):<br>[별첨2] 측정결과 참조 | 작업일<br>(2026. 01. 17.) |

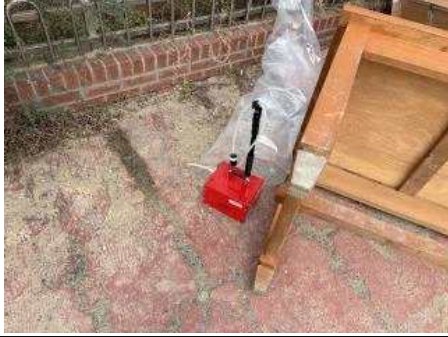
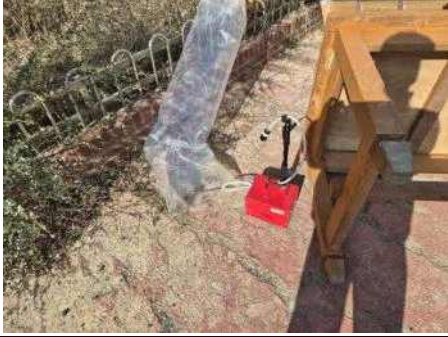
| 구분 | 사진 | | 사진설명 |
|---|---|---|---|
| 음압기 배출구<br>(전/후) | | | 본관동 3층<br>홈베이스<br>음압기 배출구8 |

| 구분 | 사진 | | 사진설명 |
|---|---|---|---|
| | | | 시작: 10:20 |
| | | | 종료: 11:30 |
| | 시료채취 위치 및 수량:<br>지번 외부, 1개 지점 | 분석결과(기준0.01f/cc이하):<br>[별첨2] 측정결과 참조 | 작업일<br>(2026. 01. 17.) |

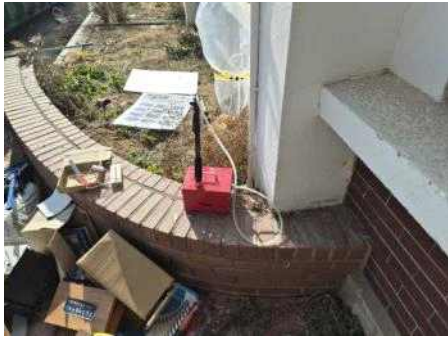
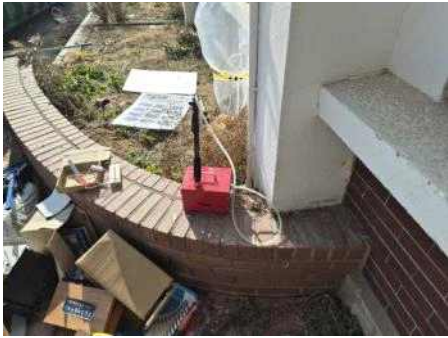
| 구분 | 사진 | | 사진설명 |
|---|---|---|---|
| | | | 본관동 3층<br>복도<br>음압기 배출구9 |

| 구분 | 사진 | | 사진설명 |
|---|---|---|---|
| | | | 시작: 10:25 |
| | | | 종료: 11:35 |
| | 시료채취 위치 및 수량:<br>지번 외부, 1개 지점 | 분석결과(기준0.01f/cc이하):<br>[별첨2] 측정결과 참조 | 작업일<br>(2026. 01. 17.) |

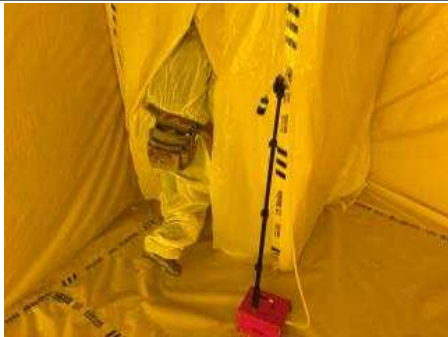
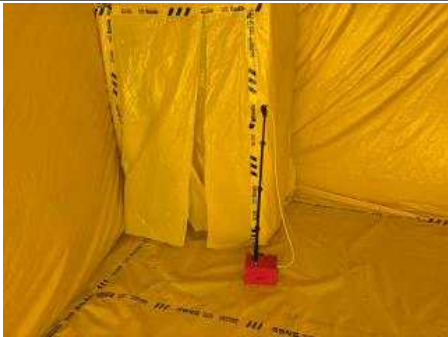
| 구분 | 사진 | | 사진설명 |
|---|---|---|---|
| 폐기물<br>반출구<br>(전/후) | | | 본관동 3층<br>공용교실1<br>폐기물반출구 |

| 구분 | 사진 | | 사진설명 |
|---|---|---|---|
| | | | 시작: 10:40 |
| | | | 종료: 11:50 |

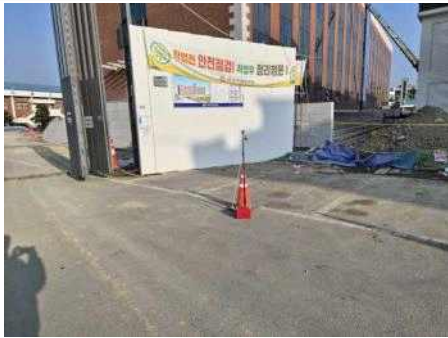
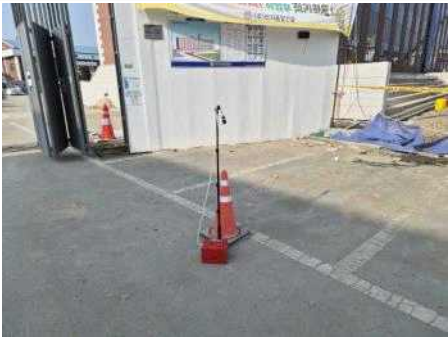
| 구분 | 사진 | | 사진설명 |
|---|---|---|---|
| 부지경계선<br>(전/후) | | | 부지경계선1 |

| 구분 | 사진 | | 사진설명 |
|---|---|---|---|
| | | | 시작: 09:20 |
| | | | 종료: 13:30 |
| | 시료채취 위치 및 수량:<br>지번 외부, 1개 지점 | 분석결과(기준0.01f/cc이하):<br>[별첨2] 측정결과 참조 | 작업일<br>(2026. 01. 18.) |

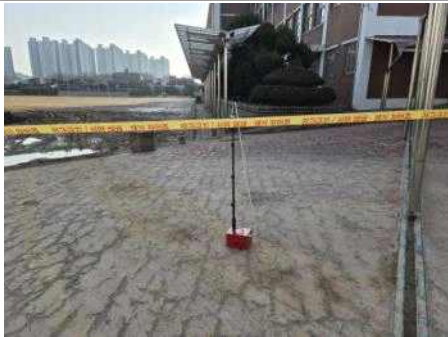
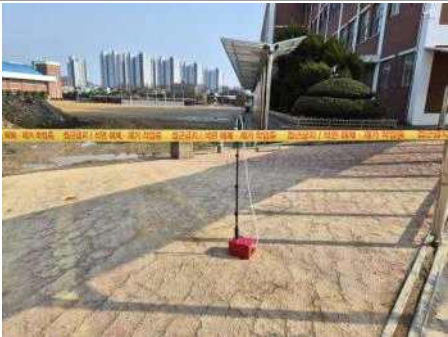
| 구분 | 사진 | | 사진설명 |
|---|---|---|---|
| | | | 부지경계선2 |

| 구분 | 사진 | | 사진설명 |
|---|---|---|---|
| | | | 시작: 09:22 |
| | | | 종료: 13:32 |
| | 시료채취 위치 및 수량:<br>지번 외부, 1개 지점 | 분석결과(기준0.01f/cc이하):<br>[별첨2] 측정결과 참조 | 작업일<br>(2026. 01. 18.) |

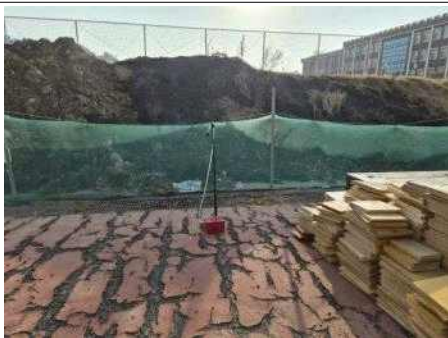
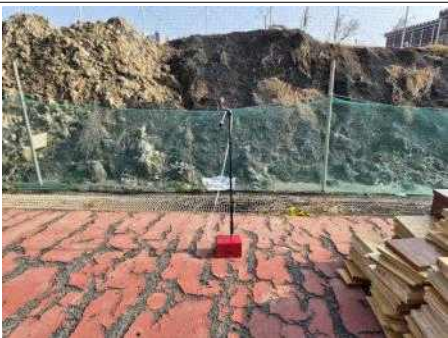
| 구분 | 사진 | | 사진설명 |
|---|---|---|---|
| | | | 부지경계선3 |

| 구분 | 사진 | | 사진설명 |
|---|---|---|---|
| | | | 시작: 09:25 |
| | | | 종료: 13:35 |

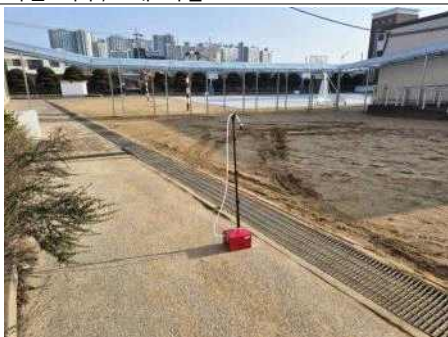
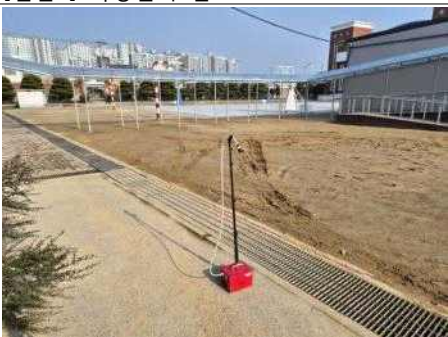
| 구분 | 사진 | | 사진설명 |
|---|---|---|---|
| | | | 부지경계선4 |

| 구분 | 사진 | | 사진설명 |
|---|---|---|---|
| | 시료채취 위치 및 수량:<br>지번 외부, 1개 지점 | 분석결과(기준0.01f/cc이하):<br>[별첨2] 측정결과 참조 | 작업일<br>(2026. 01. 18.) |

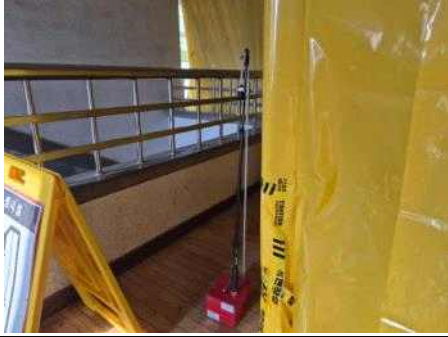
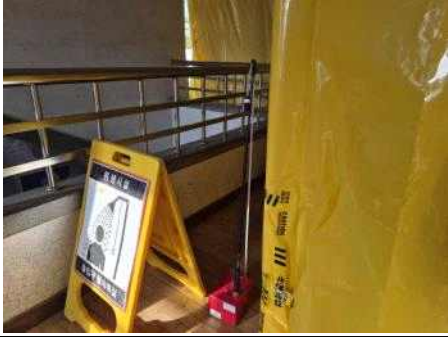
| 구분 | 사진 | | 사진설명 |
|---|---|---|---|
| 위생설비지점<br>(전/후) | | | 본관동 3층<br>좌측 계단실<br>위생설비지점1 |

| 구분 | 사진 | | 사진설명 |
|---|---|---|---|
| | 시료채취 위치 및 수량:<br>지번 내부, 1개 지점 | 분석결과(기준0.01f/cc이하):<br>[별첨2] 측정결과 참조 | 작업일<br>(2026. 01. 18.) |

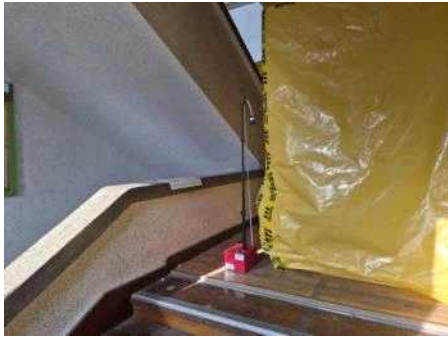
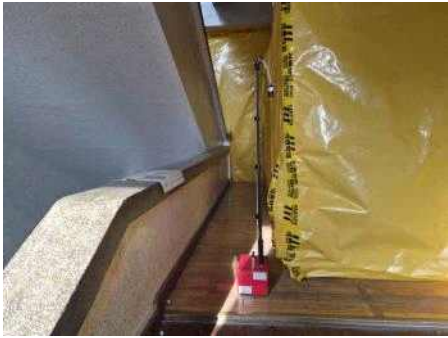
| 구분 | 사진 | | 사진설명 |
|---|---|---|---|
| | | | 본관동 2층<br>좌측 계단실<br>위생설비지점2 |

| 구분 | 사진 | | 사진설명 |
|---|---|---|---|
| | 시료채취 위치 및 수량:<br>지번 내부, 1개 지점 | 분석결과(기준0.01f/cc이하):<br>[별첨2] 측정결과 참조 | 작업일<br>(2026. 01. 18.) |

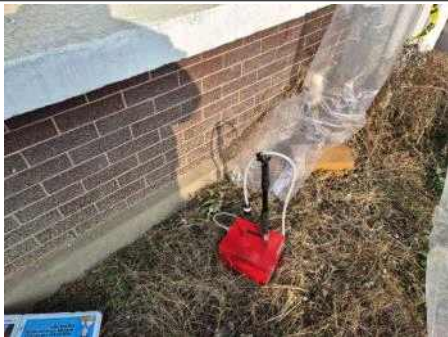
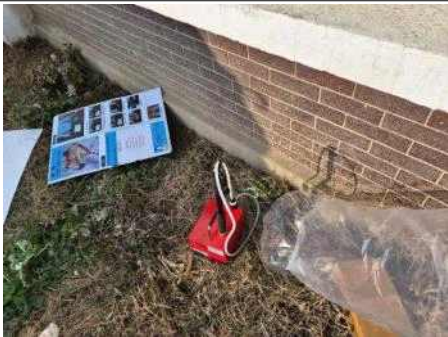
| 구분 | 사진 | | 사진설명 |
|---|---|---|---|
| 음압기<br>배출구<br>(전/후) | | | 본관동 3층<br>복도<br>음압기 배출구1 |

| 구분 | 사진 | | 사진설명 |
|---|---|---|---|
| | 시료채취 위치 및 수량:<br>지번 외부, 1개 지점 | 분석결과(기준0.01f/cc이하):<br>[별첨2] 측정결과 참조 | 작업일<br>(2026. 01. 18.) |

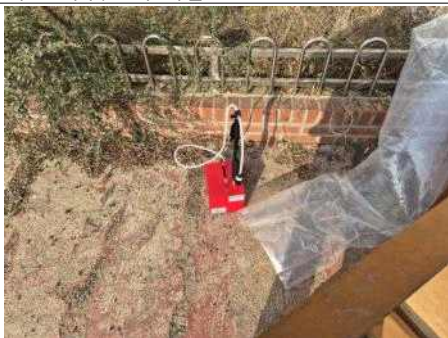
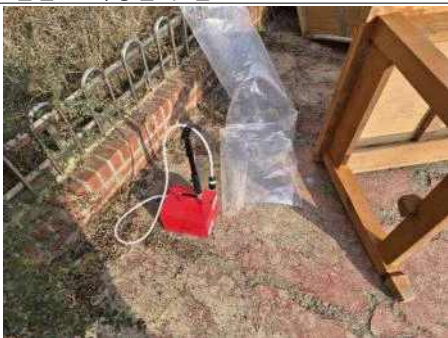
| 구분 | 사진 | | 사진설명 |
|---|---|---|---|
| | | | 본관동 3층<br>홈베이스<br>음압기 배출구2 |

| 구분 | 사진 | | 사진설명 |
|---|---|---|---|
| | 시료채취 위치 및 수량:<br>지번 외부, 1개 지점 | 분석결과(기준0.01f/cc이하):<br>[별첨2] 측정결과 참조 | 작업일<br>(2026. 01. 18.) |

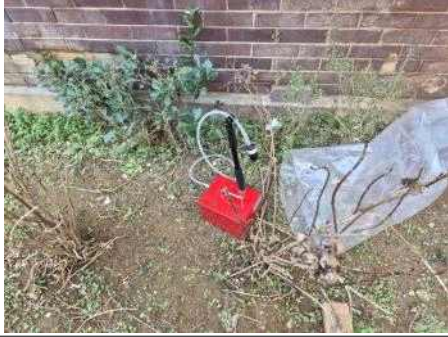
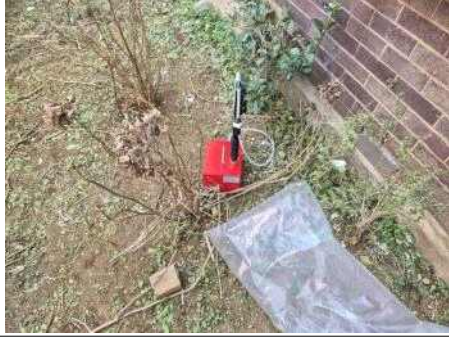
| 구분 | 사진 | | 사진설명 |
|---|---|---|---|
| 음압기 배출구<br>(전/후) | | | 본관동 3층<br>복도<br>음압기 배출구3 |

| 구분 | 사진 | | 사진설명 |
|---|---|---|---|
| | 시료채취 위치 및 수량:<br>지번 외부, 1개 지점 | 분석결과(기준0.01f/cc이하):<br>[별첨2] 측정결과 참조 | 작업일<br>(2026. 01. 18.) |

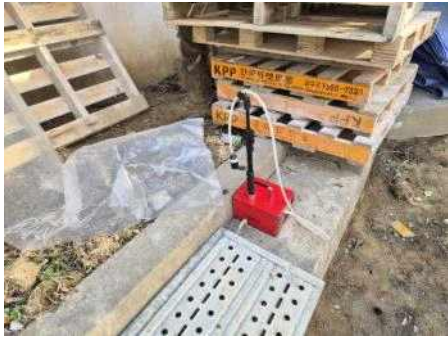
| 구분 | 사진 | | 사진설명 |
|---|---|---|---|
| | | | 본관동 3층<br>교구창고<br>음압기 배출구4 |

| 구분 | 사진 | | 사진설명 |
|---|---|---|---|
| | 시료채취 위치 및 수량:<br>지번 외부, 1개 지점 | 분석결과(기준0.01f/cc이하):<br>[별첨2] 측정결과 참조 | 작업일<br>(2026. 01. 18.) |

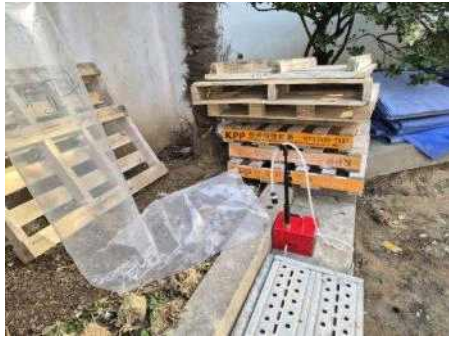
| 구분 | 사진 | | 사진설명 |
|---|---|---|---|
| | | | 시작: 10:12 |
| | | | 종료: 11:22 |

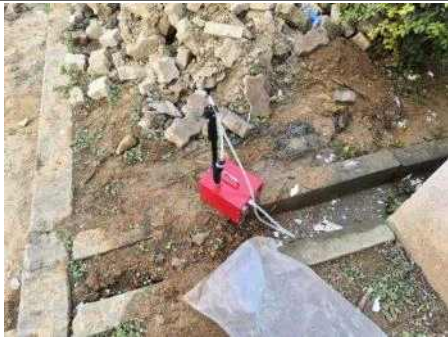
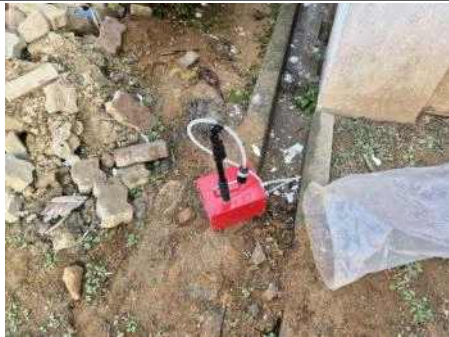
| 구분 | 사진 | | 사진설명 |
|---|---|---|---|
| | | | 본관동 3층<br>교구자료실<br>음압기 배출구5 |

| 구분 | 사진 | | 사진설명 |
|---|---|---|---|
| | 시료채취 위치 및 수량:<br>지번 외부, 1개 지점 | 분석결과(기준0.01f/cc이하):<br>[별첨2] 측정결과 참조 | 작업일<br>(2026. 01. 18.) |

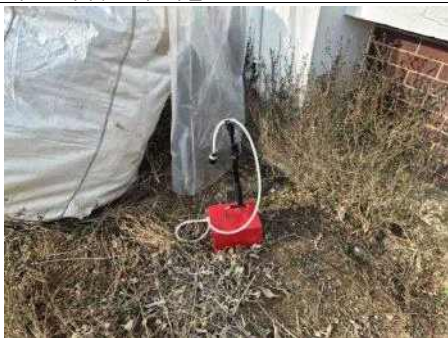
| 구분 | 사진 | | 사진설명 |
|---|---|---|---|
| | | | 본관동 2층<br>2-1<br>음압기 배출구6 |

| 구분 | 사진 | | 사진설명 |
|---|---|---|---|
| | 시료채취 위치 및 수량:<br>지번 외부, 1개 지점 | 분석결과(기준0.01f/cc이하):<br>[별첨2] 측정결과 참조 | 작업일<br>(2026. 01. 18.) |

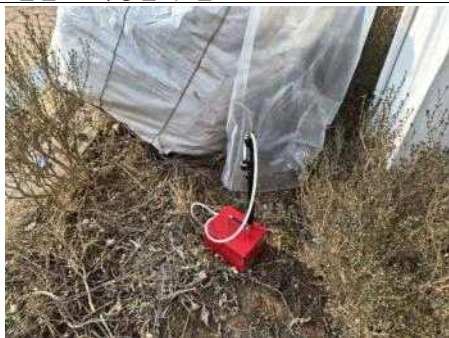
| 구분 | 사진 | | 사진설명 |
|---|---|---|---|
| | | | 시작: 13:20 |
| | | | 종료: 14:30 |

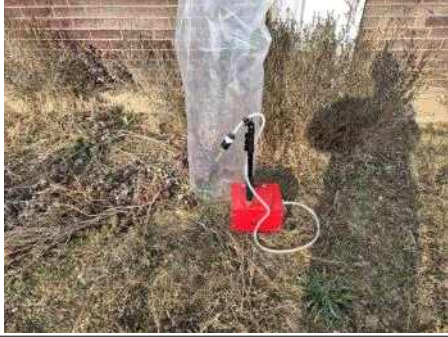
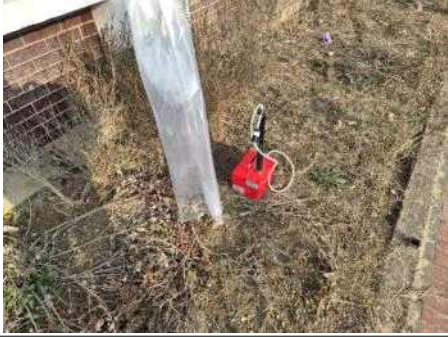
| 구분 | 사진 | | 사진설명 |
|---|---|---|---|
| 음압기 배출구<br>(전/후) | | | 본관동 2층<br>2-2<br>음압기 배출구7 |

| 구분 | 사진 | | 사진설명 |
|---|---|---|---|
| | 시료채취 위치 및 수량:<br>지번 외부, 1개 지점 | 분석결과(기준0.01f/cc이하):<br>[별첨2] 측정결과 참조 | 작업일<br>(2026. 01. 18.) |

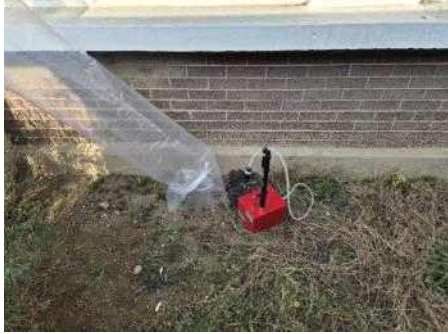
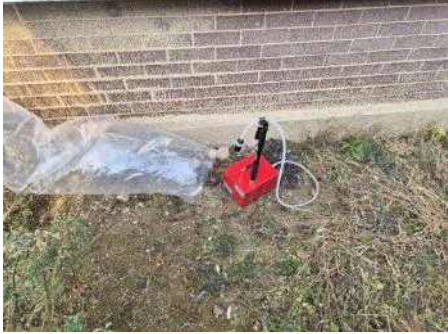
| 구분 | 사진 | | 사진설명 |
|---|---|---|---|
| | | | 본관동 2층<br>2-3<br>음압기 배출구8 |

| 구분 | 사진 | | 사진설명 |
|---|---|---|---|
| | 시료채취 위치 및 수량:<br>지번 외부, 1개 지점 | 분석결과(기준0.01f/cc이하):<br>[별첨2] 측정결과 참조 | 작업일<br>(2026. 01. 18.) |

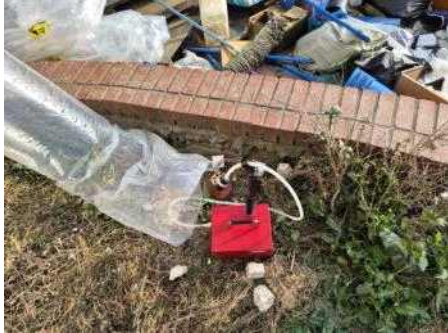
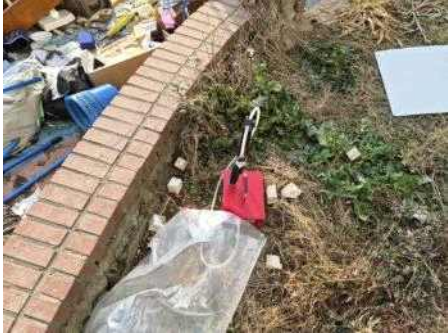
| 구분 | 사진 | | 사진설명 |
|---|---|---|---|
| | | | 본관동 2층<br>교장실<br>음압기 배출구9 |

| 구분 | 사진 | | 사진설명 |
|---|---|---|---|
| | 시료채취 위치 및 수량:<br>지번 외부, 1개 지점 | 분석결과(기준0.01f/cc이하):<br>[별첨2] 측정결과 참조 | 작업일<br>(2026. 01. 18.) |

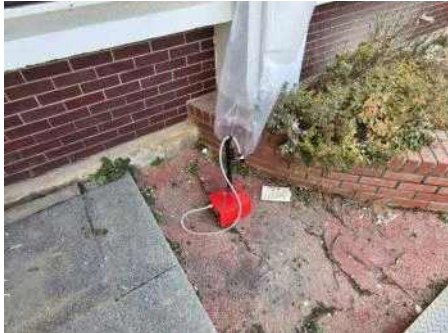
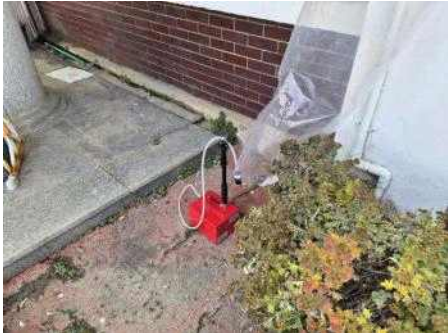
| 구분 | 사진 | | 사진설명 |
|---|---|---|---|
| | | | 본관동 2층<br>영어교과<br>교사연구실<br>음압기 배출구10 |

| 구분 | 사진 | | 사진설명 |
|---|---|---|---|
| | 시료채취 위치 및 수량:<br>지번 외부, 1개 지점 | 분석결과(기준0.01f/cc이하):<br>[별첨2] 측정결과 참조 | 작업일<br>(2026. 01. 18.) |

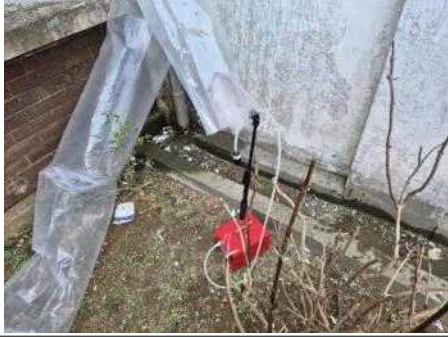
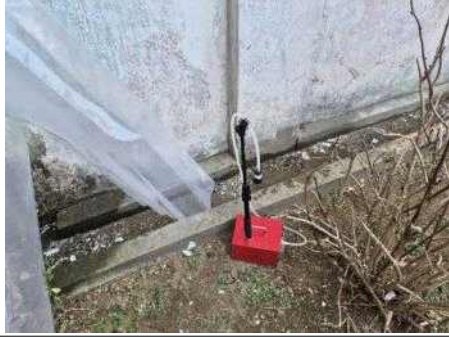
| 구분 | 사진 | | 사진설명 |
|---|---|---|---|
| 음압기 배출구<br>(전/후) | | | 본관동 2층<br>복도<br>음압기 배출구11 |

| 구분 | 사진 | | 사진설명 |
|---|---|---|---|
| | 시료채취 위치 및 수량:<br>지번 외부, 1개 지점 | 분석결과(기준0.01f/cc이하):<br>[별첨2] 측정결과 참조 | 작업일<br>(2026. 01. 18.) |

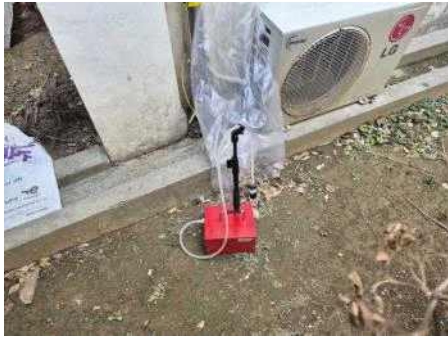
| 구분 | 사진 | | 사진설명 |
|---|---|---|---|
| | | | 본관동 2층<br>홀베이스1<br>음압기 배출구12 |

| 구분 | 사진 | | 사진설명 |
|---|---|---|---|
| | 시료채취 위치 및 수량:<br>지번 외부, 1개 지점 | 분석결과(기준0.01f/cc이하):<br>[별첨2] 측정결과 참조 | 작업일<br>(2026. 01. 18.) |

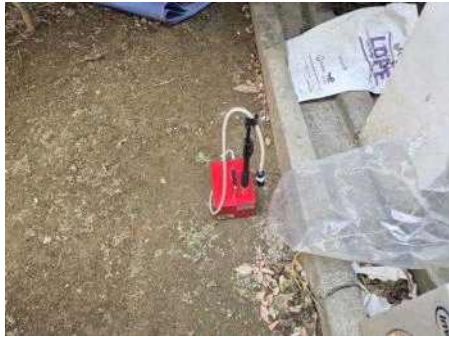
| 구분 | 사진 | | 사진설명 |
|---|---|---|---|
| | | | 시작: 13:28 |
| | | | 종료: 14:38 |

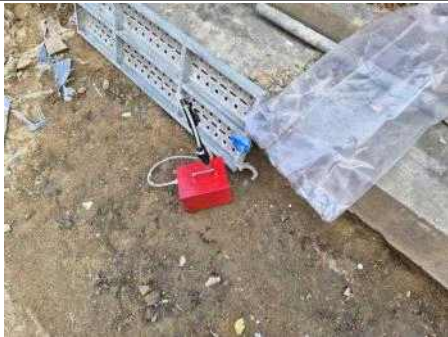
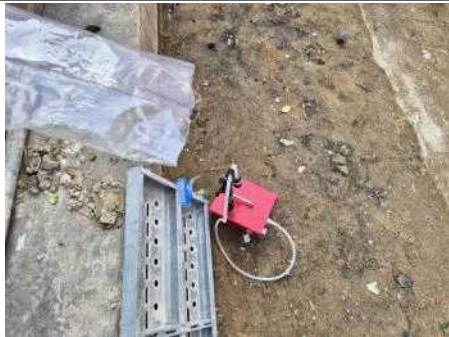
| 구분 | 사진 | | 사진설명 |
|---|---|---|---|
| 폐기물<br>반출구<br>(전/후) | | | 본관동 2층<br>영어전용<br>교과실<br>음압기 배출구13 |

| 구분 | 사진 | | 사진설명 |
|---|---|---|---|
| | 시료채취 위치 및 수량:<br>지번 외부, 1개 지점 | 분석결과(기준0.01f/cc이하):<br>[별첨2] 측정결과 참조 | 작업일<br>(2026. 01. 18.) |

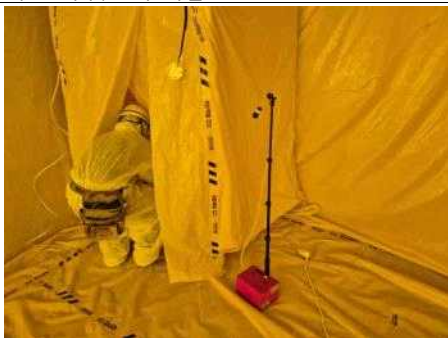
| 구분 | 사진 | | 사진설명 |
|---|---|---|---|
| 폐기물<br>반출구<br>(전/후) | | | 본관동 3층<br>공용교실1<br>폐기물반출구 |

| 구분 | 사진 | | 사진설명 |
|---|---|---|---|
| | 시료채취 위치 및 수량:<br>지번 내부, 1개 지점 | 분석결과(기준0.01f/cc이하):<br>[별첨2] 측정결과 참조 | 작업일<br>(2026. 01. 18.) |

| | 시료<br>번호 | 측정 지점 | 측정 장비<br>(종류/수량) | 유량<br>(ℓ/분) | 측정 일시 | 측정 결과<br>(f/cc) | 검출석면의<br>종류 |
|---|---|---|---|---|---|---|---|
| | #18 | 폐기물반출구 | | 9.89 | | 검출한계 0.005f/cc미만 | - |

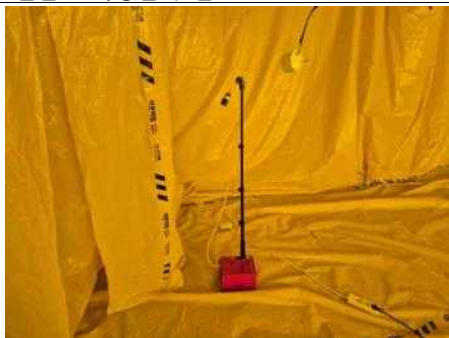
| 구분 | 사진 | | 사진설명 |
|---|---|---|---|
| | | | 시작: 10:00 |
| | | | 종료: 11:10 |
