## 석면 해체·제거 사업장의 석면비산 및 농도측정 결과보고서

[목포홍일고등학교 본관동 개축 석면해체 · 제거공사]

## 석면비산정도측정

(26. 01. 14, 01. 16 ~ 01. 23.)

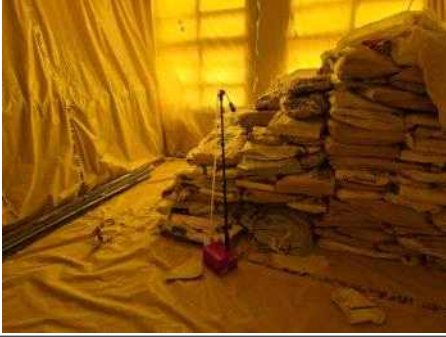
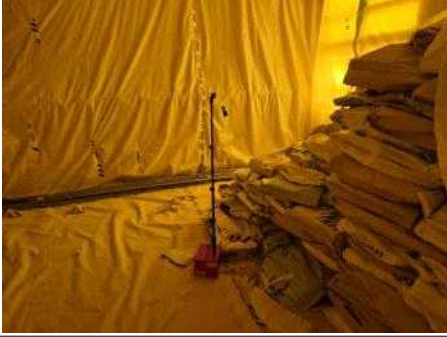
| 구분 | 사진 | | 사진설명 |
|---|---|---|---|
| 폐기물<br>보관지점<br>(전/후) | | | 본관동 3층<br>공용교실1<br>폐기물보관지점1 |

| 구분 | 사진 | | 사진설명 |
|---|---|---|---|
| | 시료채취 위치 및 수량:<br>지번 내부, 1개 지점 | 분석결과(기준0.01f/cc이하):<br>[별첨2] 측정결과 참조 | 작업일<br>(2026. 01. 18.) |

| | 시료<br>번호 | 측정 지점 | 측정 장비<br>(종류/수량) | 유량<br>(ℓ/분) | 측정 일시 | 측정 결과<br>(f/cc) | 검출석면의<br>종류 |
|---|---|---|---|---|---|---|---|
| | #19 | 폐기물보관지점1 | | 9.81 | | 검출한계 0.005f/cc미만 | - |

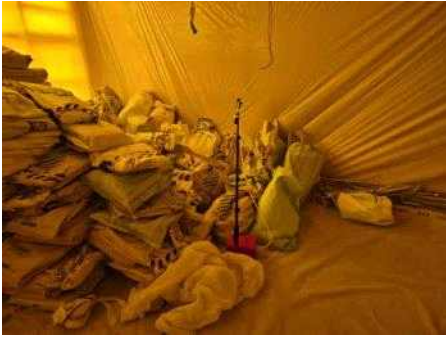
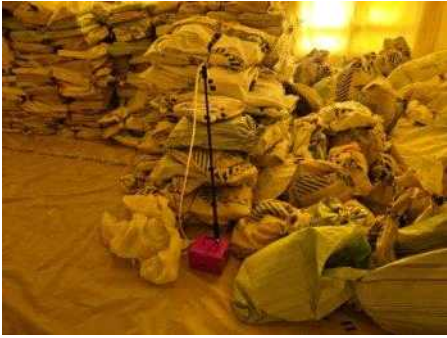
| 구분 | 사진 | | 사진설명 |
|---|---|---|---|
| | | | 본관동 3층<br>공용교실1<br>폐기물보관지점2 |

| 구분 | 사진 | | 사진설명 |
|---|---|---|---|
| | 시료채취 위치 및 수량:<br>지번 내부, 1개 지점 | 분석결과(기준0.01f/cc이하):<br>[별첨2] 측정결과 참조 | 작업일<br>(2026. 01. 18.) |

| | 시료<br>번호 | 측정 지점 | 측정 장비<br>(종류/수량) | 유량<br>(ℓ/분) | 측정 일시 | 측정 결과<br>(f/cc) | 검출석면의<br>종류 |
|---|---|---|---|---|---|---|---|
| | #20 | 폐기물보관지점2 | | 9.81 | | 검출한계 0.005f/cc미만 | - |

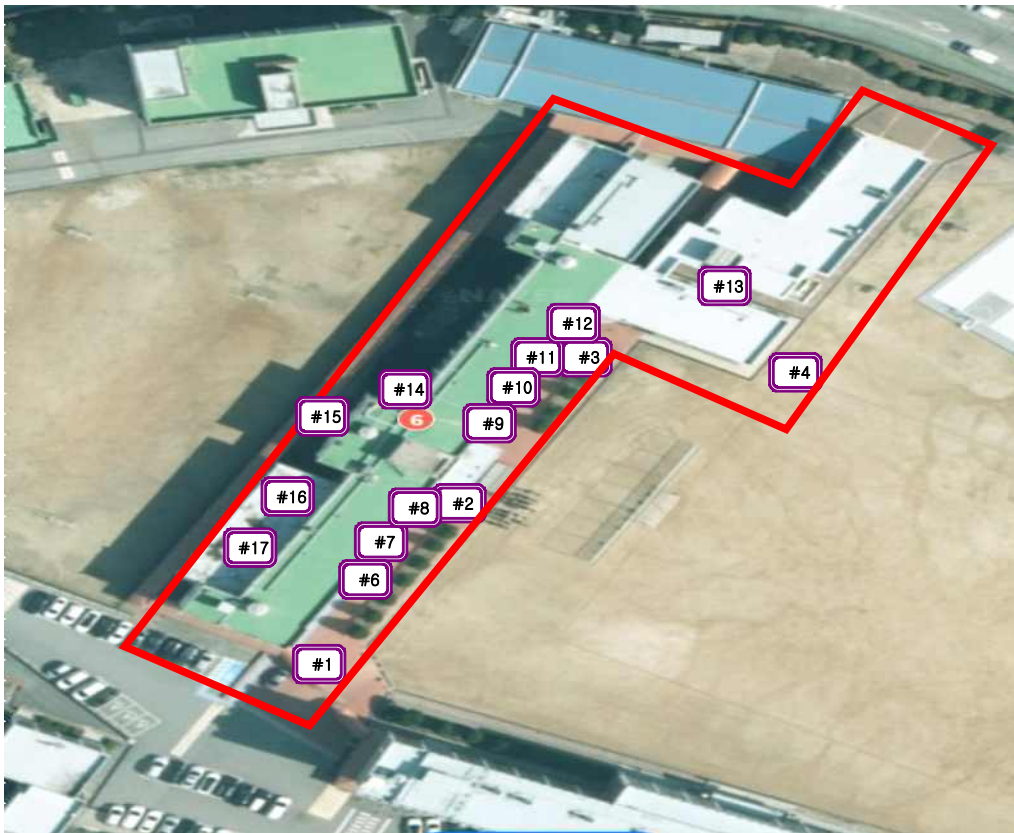
| 목포홍일고등학교 본관동 개축 석면해체 · 제거공사 | | | | |

| 목포홍일고등학교 본관동 개축 석면해체 · 제거공사 | | | | |
|---|---|---|---|--|
| 측정일자 | | 2026년 01월 19일 | | |

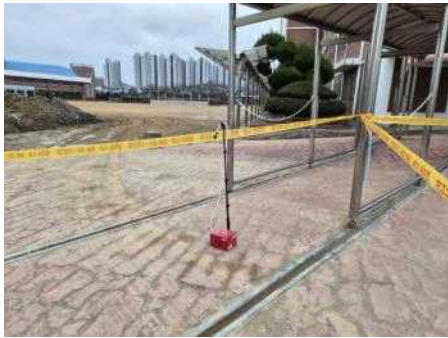
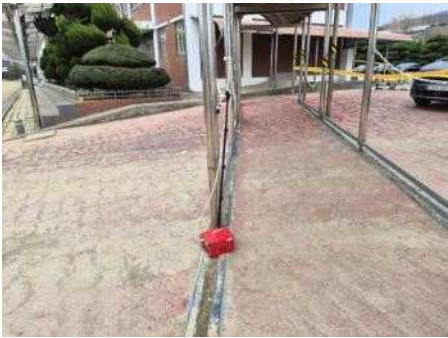
| 구분 | 사진 | | 사진설명 |
|---|---|---|---|
| 부지경계선<br>(전/후) | | | 부지경계선1 |

| | 시료<br>번호 | 측정 지점 | 측정 장비<br>(종류/수량) | 유량<br>(ℓ/분) | 측정 일시 | 측정 결과<br>(f/cc) | 검출석면의<br>종류 |
|---|---|---|---|---|---|---|---|
| 측정<br>결과 | #1 | 부지경계선 | 에어샘플러<br>(18EA) | 9.86 | 01월 19일<br>(09:15~<br>13:30) | 검출한계 0.002f/cc미만 | - |

| 구분 | 사진 | | 사진설명 |
|---|---|---|---|
| | 시료채취 위치 및 수량:<br>지번 외부, 1개 지점 | 분석결과(기준0.01f/cc이하):<br>[별첨2] 측정결과 참조 | 작업일<br>(2026. 01. 19.) |

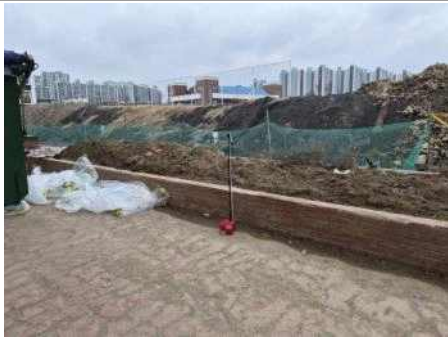
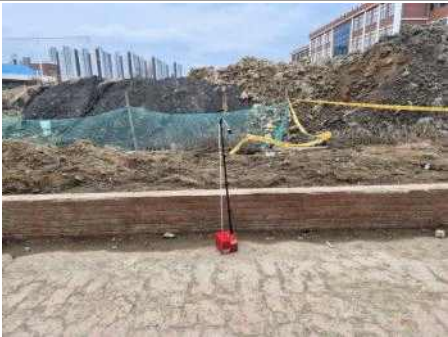
| 구분 | 사진 | | 사진설명 |
|---|---|---|---|
| | | | 부지경계선2 |

| | 시료<br>번호 | 측정 지점 | 측정 장비<br>(종류/수량) | 유량<br>(ℓ/분) | 측정 일시 | 측정 결과<br>(f/cc) | 검출석면의<br>종류 |
|---|---|---|---|---|---|---|---|
| | #2 | 부지경계선 | | 9.86 | | 검출한계 0.002f/cc미만 | - |

| 구분 | 사진 | | 사진설명 |
|---|---|---|---|
| | 시료채취 위치 및 수량:<br>지번 외부, 1개 지점 | 분석결과(기준0.01f/cc이하):<br>[별첨2] 측정결과 참조 | 작업일<br>(2026. 01. 19.) |

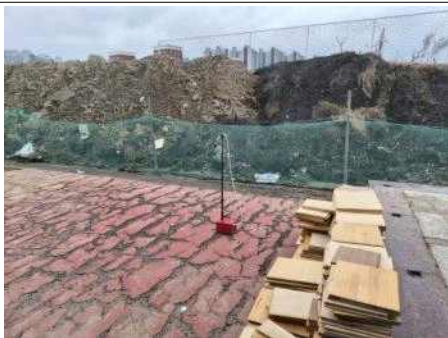
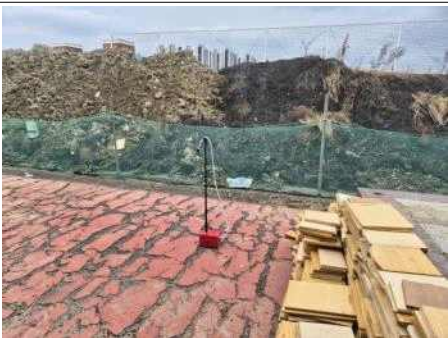
| 구분 | 사진 | | 사진설명 |
|---|---|---|---|
| | | | 부지경계선3 |

| | 시료<br>번호 | 측정 지점 | 측정 장비<br>(종류/수량) | 유량<br>(ℓ/분) | 측정 일시 | 측정 결과<br>(f/cc) | 검출석면의<br>종류 |
|---|---|---|---|---|---|---|---|
| | #3 | 부지경계선 | | 9.86 | | 검출한계 0.002f/cc미만 | - |

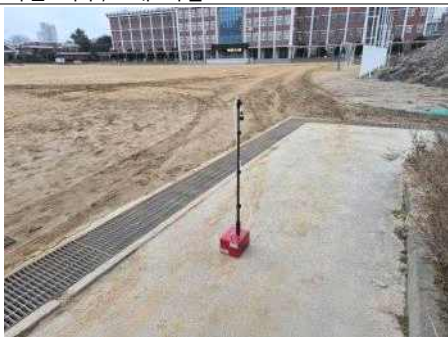
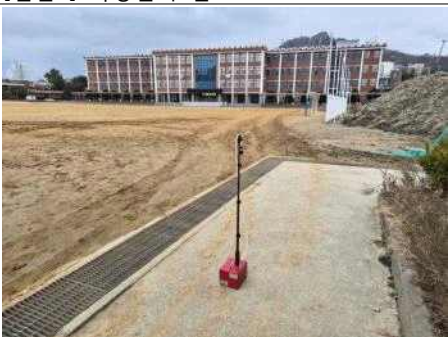
| 구분 | 사진 | | 사진설명 |
|---|---|---|---|
| | | | 부지경계선4 |

| 구분 | 사진 | | 사진설명 |
|---|---|---|---|
| | 시료채취 위치 및 수량:<br>지번 외부, 1개 지점 | 분석결과(기준0.01f/cc이하):<br>[별첨2] 측정결과 참조 | 작업일<br>(2026. 01. 19.) |

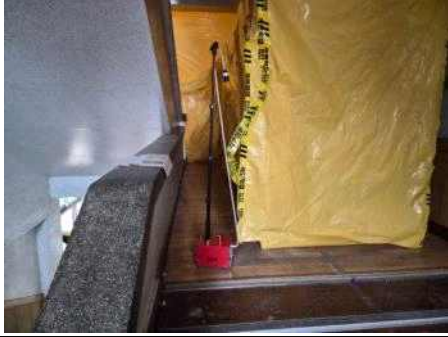
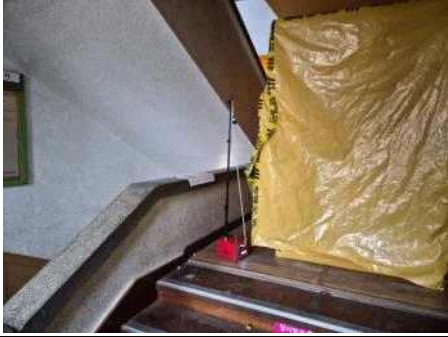
| 구분 | 사진 | | 사진설명 |
|---|---|---|---|
| 위생설비지점<br>(전/후) | | | 본관동 2층<br>좌측 계단실<br>위생설비지점 |

| 구분 | 사진 | | 사진설명 |
|---|---|---|---|
| | | | 시작: 09:30<br>종료: 10:40 |
| | 시료채취 위치 및 수량:<br>지번 내부, 1개 지점 | 분석결과(기준0.01f/cc이하):<br>[별첨2] 측정결과 참조 | 작업일<br>(2026. 01. 19.) |

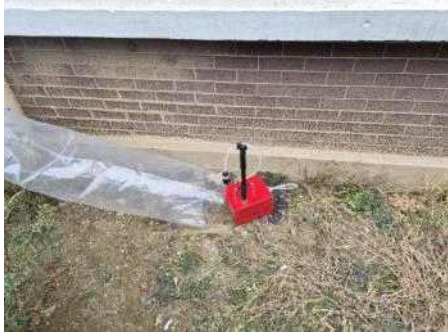
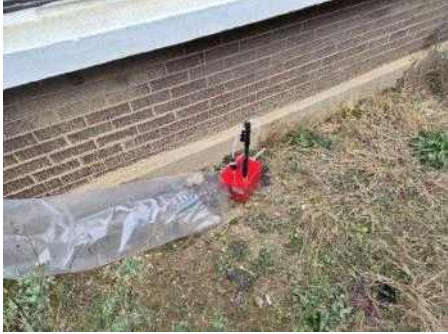
| 구분 | 사진 | | 사진설명 |
|---|---|---|---|
| 음압기<br>배출구<br>(전/후) | | | 본관동 2층<br>2-3<br>음압기 배출구1 |

| 구분 | 사진 | | 사진설명 |
|---|---|---|---|
| | | | 시작: 09:40<br>종료: 10:50 |
| | 시료채취 위치 및 수량:<br>지번 외부, 1개 지점 | 분석결과(기준0.01f/cc이하):<br>[별첨2] 측정결과 참조 | 작업일<br>(2026. 01. 19.) |

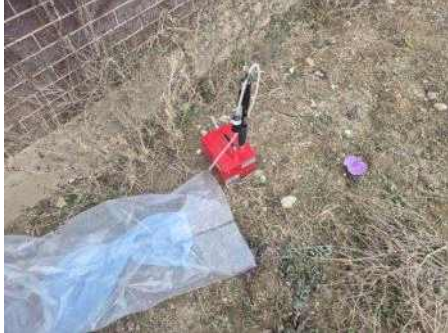
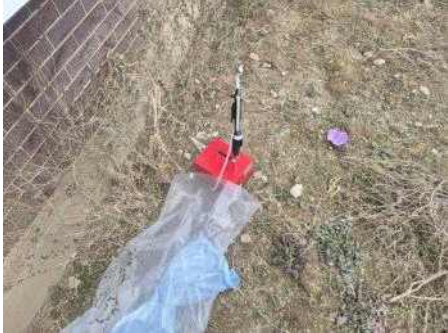
| 구분 | 사진 | | 사진설명 |
|---|---|---|---|
| | | | 본관동 2층<br>교장실<br>음압기 배출구2 |

| 구분 | 사진 | | 사진설명 |
|---|---|---|---|
| | | | 시작: 09:42<br>종료: 10:52 |
| | 시료채취 위치 및 수량:<br>지번 외부, 1개 지점 | 분석결과(기준0.01f/cc이하):<br>[별첨2] 측정결과 참조 | 작업일<br>(2026. 01. 19.) |

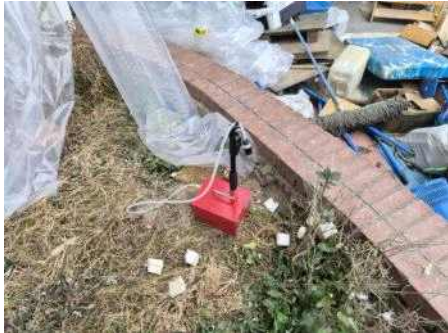
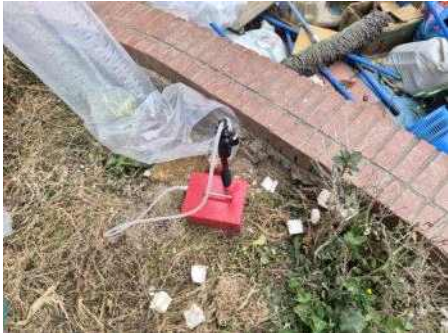
| 구분 | 사진 | | 사진설명 |
|---|---|---|---|
| | | | 본관동 2층<br>영어교과<br>교사연구실<br>음압기 배출구3 |

| 구분 | 사진 | | 사진설명 |
|---|---|---|---|
| | | | 시작: 09:43<br>종료: 10:53 |
| | 시료채취 위치 및 수량:<br>지번 외부, 1개 지점 | 분석결과(기준0.01f/cc이하):<br>[별첨2] 측정결과 참조 | 작업일<br>(2026. 01. 19.) |

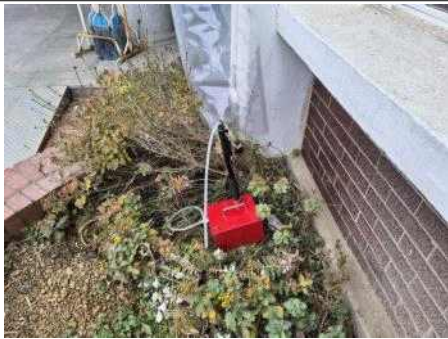
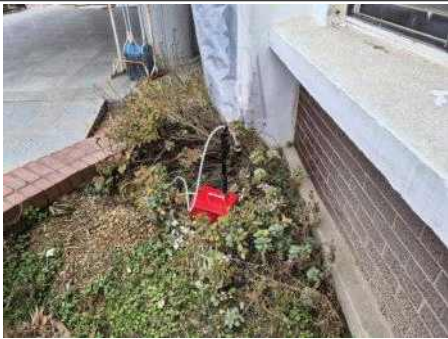
| 구분 | 사진 | | 사진설명 |
|---|---|---|---|
| 음압기 배출구<br>(전/후) | | | 본관동 2층<br>교무실<br>음압기 배출구4 |

| 구분 | 사진 | | 사진설명 |
|---|---|---|---|
| | | | 시작: 09:47 |
| | | | 종료: 10:57 |

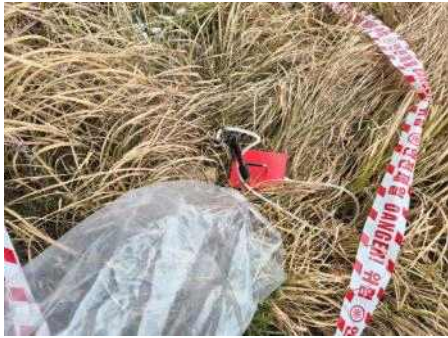
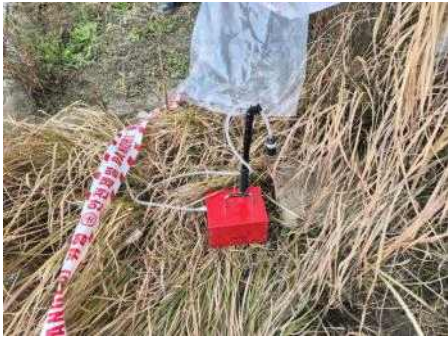
| 구분 | 사진 | | 사진설명 |
|---|---|---|---|
| | | | 본관동 2층<br>교무실<br>음압기 배출구5 |

| 구분 | 사진 | | 사진설명 |
|---|---|---|---|
| | 시료채취 위치 및 수량:<br>지번 외부, 1개 지점 | 분석결과(기준0.01f/cc이하):<br>[별첨2] 측정결과 참조 | 작업일<br>(2026. 01. 19.) |

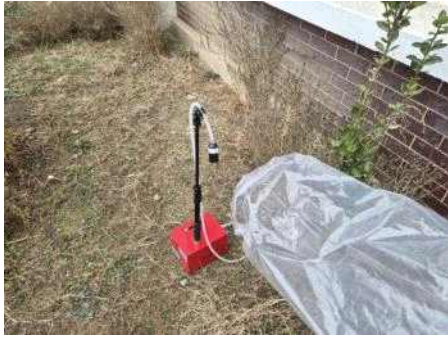
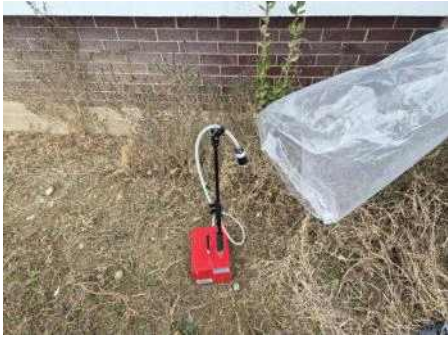
| 구분 | 사진 | | 사진설명 |
|---|---|---|---|
| | | | 본관동 2층<br>2-4<br>음압기 배출구6 |

| 구분 | 사진 | | 사진설명 |
|---|---|---|---|
| | 시료채취 위치 및 수량:<br>지번 외부, 1개 지점 | 분석결과(기준0.01f/cc이하):<br>[별첨2] 측정결과 참조 | 작업일<br>(2026. 01. 19.) |

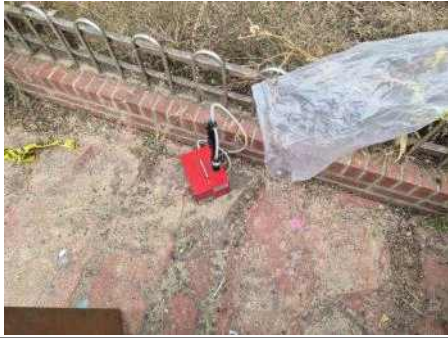
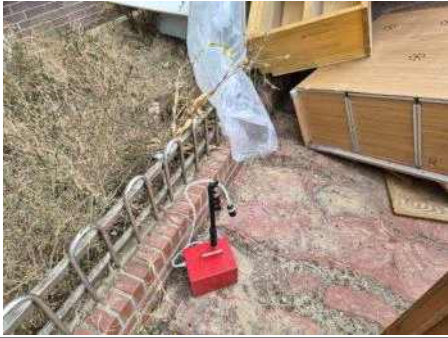
| 구분 | 사진 | | 사진설명 |
|---|---|---|---|
| | | | 본관동 2층<br>홈베이스2<br>음압기 배출구7 |

| 구분 | 사진 | | 사진설명 |
|---|---|---|---|
| | 시료채취 위치 및 수량:<br>지번 외부, 1개 지점 | 분석결과(기준0.01f/cc이하):<br>[별첨2] 측정결과 참조 | 작업일<br>(2026. 01. 19.) |

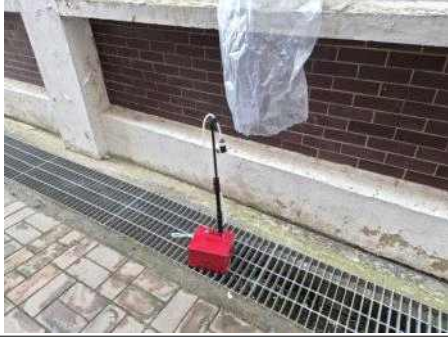
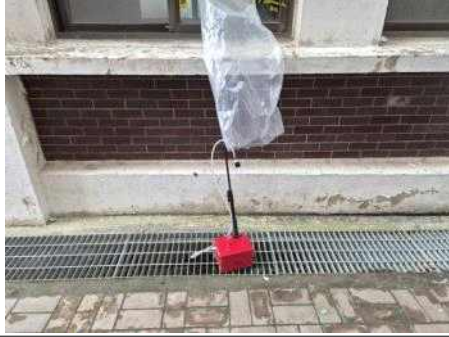
| 구분 | 사진 | | 사진설명 |
|---|---|---|---|
| 음압기 배출구<br>(전/후) | | | 본관동 2층<br>복도<br>음압기 배출구8 |

| 구분 | 사진 | | 사진설명 |
|---|---|---|---|
| | 시료채취 위치 및 수량:<br>지번 외부, 1개 지점 | 분석결과(기준0.01f/cc이하):<br>[별첨2] 측정결과 참조 | 작업일<br>(2026. 01. 19.) |

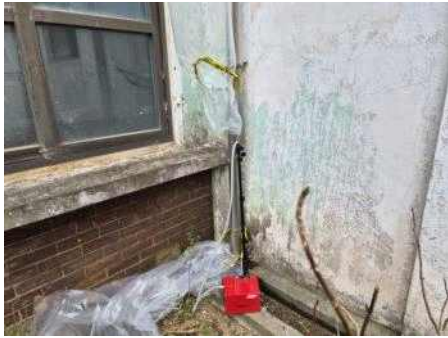
| 구분 | 사진 | | 사진설명 |
|---|---|---|---|
| | | | 본관동 2층<br>복도<br>음압기 배출구9 |

| 구분 | 사진 | | 사진설명 |
|---|---|---|---|
| | 시료채취 위치 및 수량:<br>지번 외부, 1개 지점 | 분석결과(기준0.01f/cc이하):<br>[별첨2] 측정결과 참조 | 작업일<br>(2026. 01. 19.) |

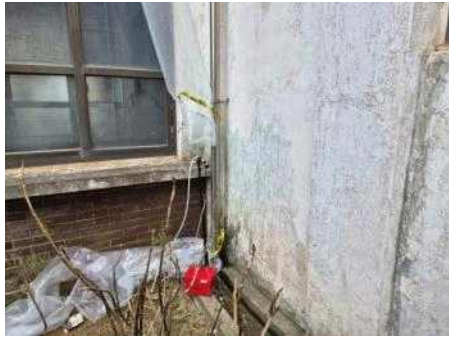
| 구분 | 사진 | | 사진설명 |
|---|---|---|---|
| | | | 시작: 10:15 |
| | | | 종료: 11:25 |

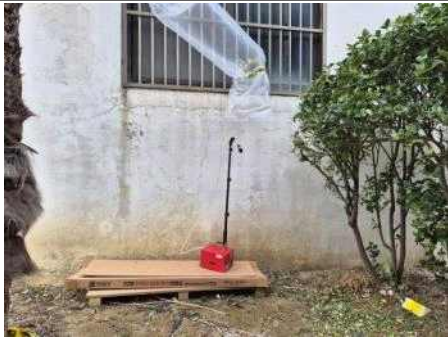
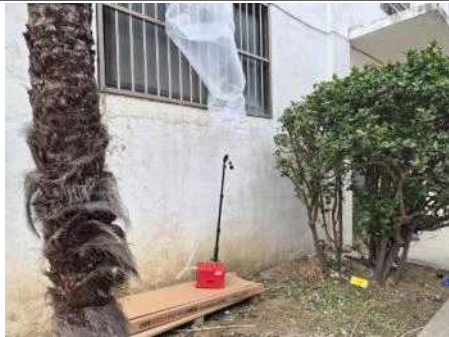
| 구분 | 사진 | | 사진설명 |
|---|---|---|---|
| | | | 본관동 2층<br>복도<br>음압기 배출구10 |

| 구분 | 사진 | | 사진설명 |
|---|---|---|---|
| | 시료채취 위치 및 수량:<br>지번 외부, 1개 지점 | 분석결과(기준0.01f/cc이하):<br>[별첨2] 측정결과 참조 | 작업일<br>(2026. 01. 19.) |

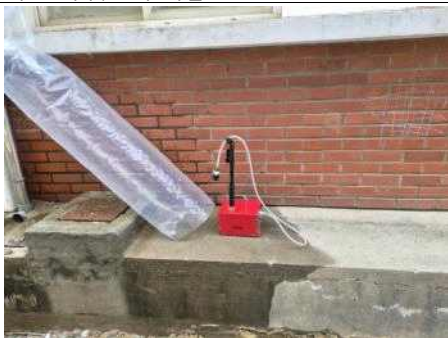
| 구분 | 사진 | | 사진설명 |
|---|---|---|---|
| | | | 본관동 2층<br>홈베이스1<br>음압기 배출구11 |

| 구분 | 사진 | | 사진설명 |
|---|---|---|---|
| | 시료채취 위치 및 수량:<br>지번 외부, 1개 지점 | 분석결과(기준0.01f/cc이하):<br>[별첨2] 측정결과 참조 | 작업일<br>(2026. 01. 19.) |

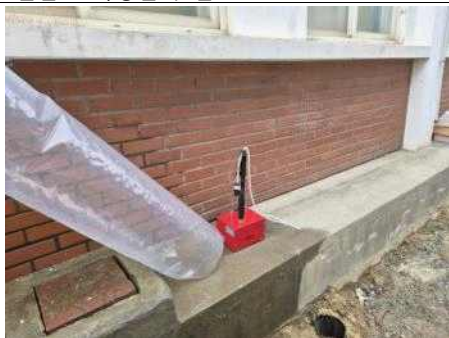
| 구분 | 사진 | | 사진설명 |
|---|---|---|---|
| | | | 시작: 10:25 |
| | | | 종료: 11:35 |

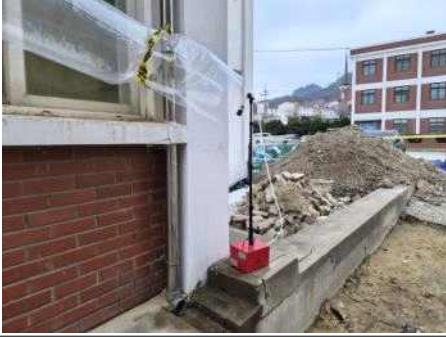
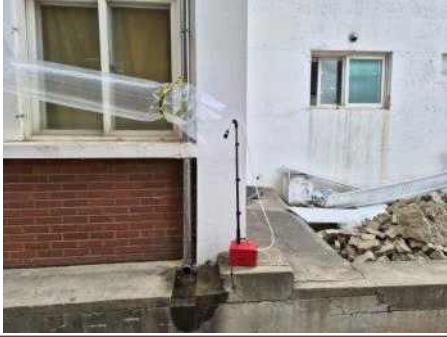
| 구분 | 사진 | | 사진설명 |
|---|---|---|---|
| 음압기<br>배출구<br>(전/후) | | | 본관동 2층<br>영어전용실<br>음압기 배출구12 |

| 구분 | 사진 | | 사진설명 |
|---|---|---|---|
| | 시료채취 위치 및 수량:<br>지번 외부, 1개 지점 | 분석결과(기준0.01f/cc이하):<br>[별첨2] 측정결과 참조 | 작업일<br>(2026. 01. 19.) |

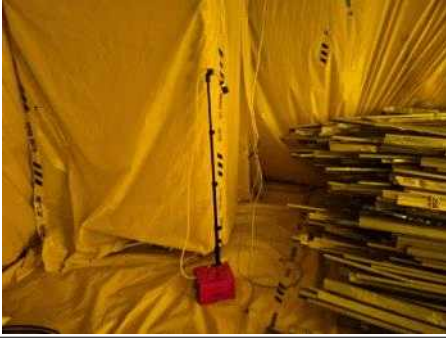
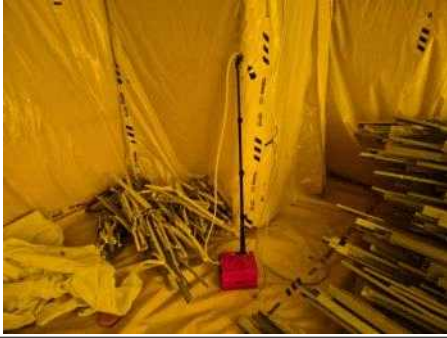
| 구분 | 사진 | | 사진설명 |
|---|---|---|---|
| 폐기물<br>반출구<br>(전/후) | | | 본관동 2층<br>2-1<br>폐기물반출구 |

| 구분 | 사진 | | 사진설명 |
|---|---|---|---|
| | 시료채취 위치 및 수량:<br>지번 내부, 1개 지점 | 분석결과(기준0.01f/cc이하):<br>[별첨2] 측정결과 참조 | 작업일<br>(2026. 01. 19.) |

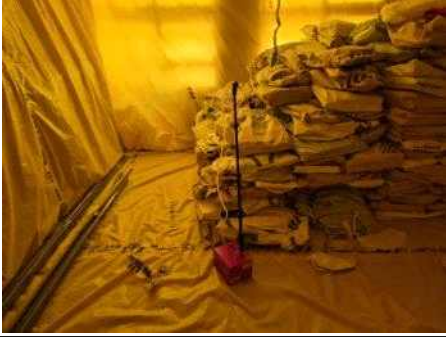
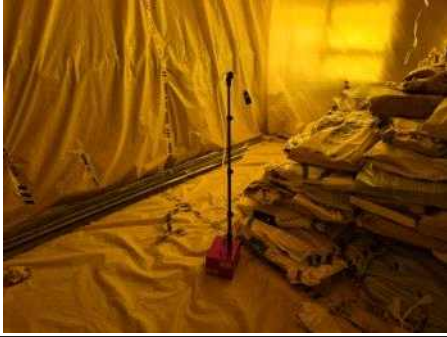
| 구분 | 사진 | | 사진설명 |
|---|---|---|---|
| 폐기물<br>보관지점<br>(전/후) | | | 본관동 3층<br>공용교실1<br>폐기물보관지점1 |

| 구분 | 사진 | | 사진설명 |
|---|---|---|---|
| | 시료채취 위치 및 수량:<br>지번 내부, 1개 지점 | 분석결과(기준0.01f/cc이하):<br>[별첨2] 측정결과 참조 | 작업일<br>(2026. 01. 19.) |

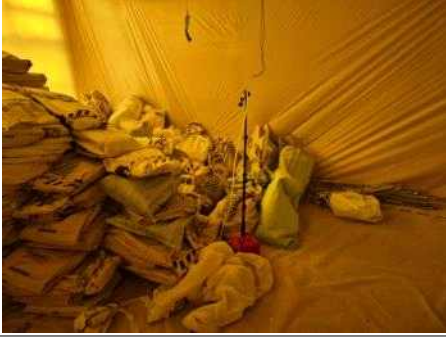
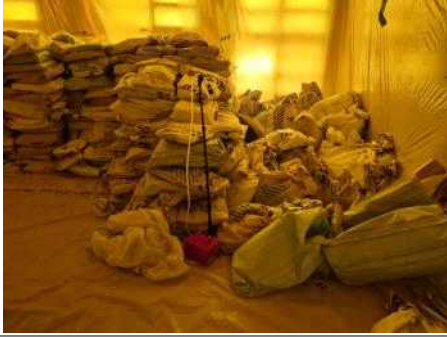
| 구분 | 사진 | | 사진설명 |
|---|---|---|---|
| | | | 본관동 3층<br>공용교실1<br>폐기물보관지점2 |

| 구분 | 사진 | | 사진설명 |
|---|---|---|---|
| | 시료채취 위치 및 수량:<br>지번 내부, 1개 지점 | 분석결과(기준0.01f/cc이하):<br>[별첨2] 측정결과 참조 | 작업일<br>(2026. 01. 19.) |

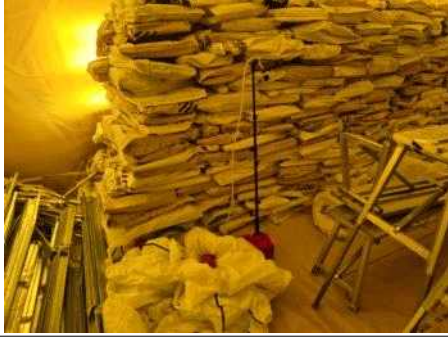
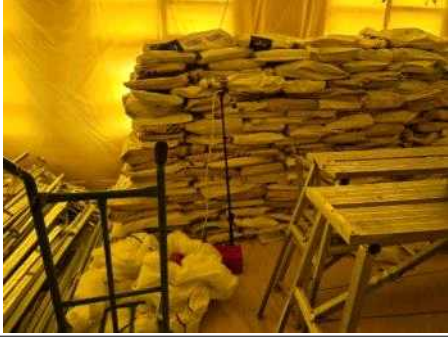
| 구분 | 사진 | | 사진설명 |
|---|---|---|---|
| 폐기물<br>보관지점<br>(전/후) | | | 본관동 2층<br>2-1<br>폐기물보관지점3 |

| 구분 | 사진 | | 사진설명 |
|---|---|---|---|
| | 시료채취 위치 및 수량:<br>지번 내부, 1개 지점 | 분석결과(기준0.01f/cc이하):<br>[별첨2] 측정결과 참조 | 작업일<br>(2026. 01. 19.) |

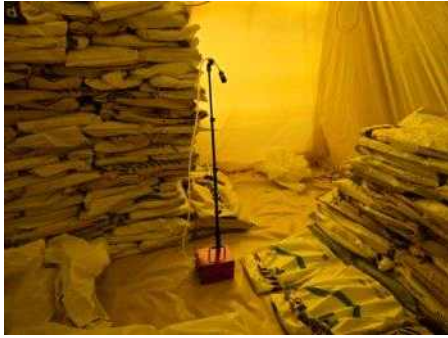
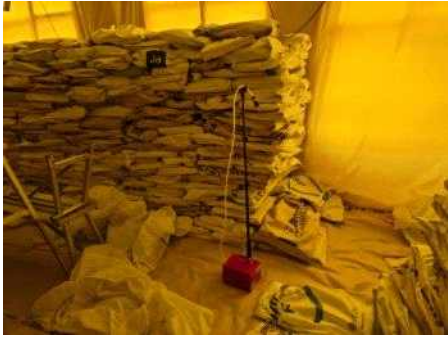
| 구분 | 사진 | | 사진설명 |
|---|---|---|---|
| | | | 본관동 2층<br>2-1<br>폐기물보관지점4 |

| 구분 | 사진 | | 사진설명 |
|---|---|---|---|
| | 시료채취 위치 및 수량:<br>지번 내부, 1개 지점 | 분석결과(기준0.01f/cc이하):<br>[별첨2] 측정결과 참조 | 작업일<br>(2026. 01. 19.) |

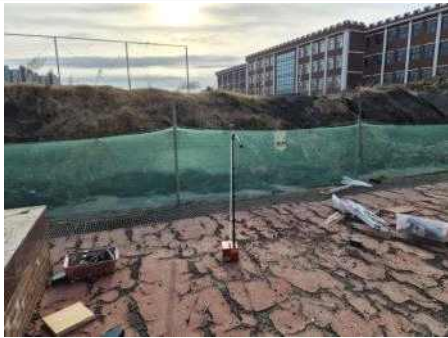
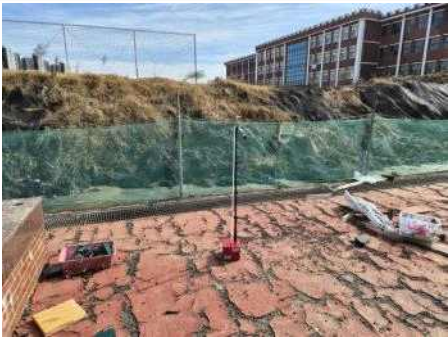
| 구분 | 사진 | | 사진설명 |
|---|---|---|---|
| 부지경계선<br>(전/후) | | | 부지경계선1 |

| | 시료<br>번호 | 측정 지점 | 측정 장비<br>(종류/수량) | 유량<br>(ℓ/분) | 측정 일시 | 측정 결과<br>(f/cc) | 검출석면의<br>종류 |
|---|---|---|---|---|---|---|---|
| 측정<br>결과 | #1 | 부지경계선 | 에어샘플러<br>(18EA) | 9.86 | 01월 20일<br>(09:20~<br>13:35) | 검출한계 0.002f/cc미만 | - |

| 구분 | 사진 | | 사진설명 |
|---|---|---|---|
| | 시료채취 위치 및 수량:<br>지번 외부, 1개 지점 | | 시작: 09:20<br>종료: 13:30 |
| | 분석결과(기준0.01f/cc이하):<br>[별첨2] 측정결과 참조 | | 작업일<br>(2026. 01. 20.) |

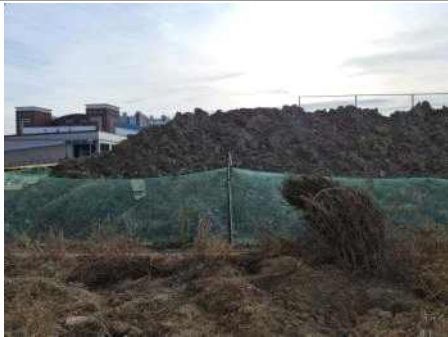
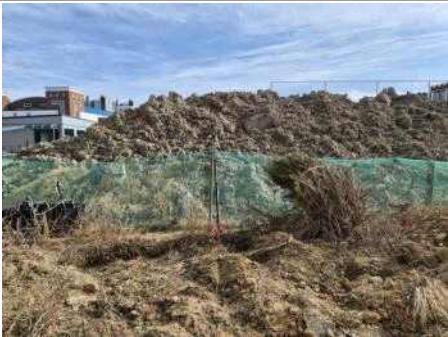
| 구분 | 사진 | | 사진설명 |
|---|---|---|---|
| | | | 부지경계선2 |

| | 시료<br>번호 | 측정 지점 | 측정 장비<br>(종류/수량) | 유량<br>(ℓ/분) | 측정 일시 | 측정 결과<br>(f/cc) | 검출석면의<br>종류 |
|---|---|---|---|---|---|---|---|
| | #2 | 부지경계선 | | 9.85 | | 검출한계 0.002f/cc미만 | - |

| 구분 | 사진 | | 사진설명 |
|---|---|---|---|
| | 시료채취 위치 및 수량:<br>지번 외부, 1개 지점 | | 시작: 09:22<br>종료: 13:32 |
| | 분석결과(기준0.01f/cc이하):<br>[별첨2] 측정결과 참조 | | 작업일<br>(2026. 01. 20.) |

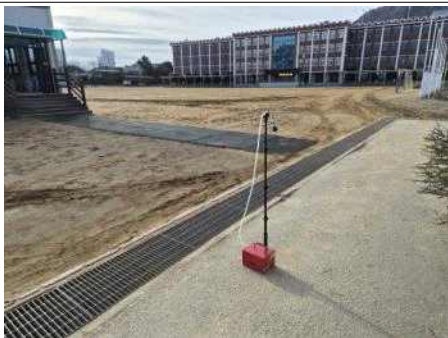
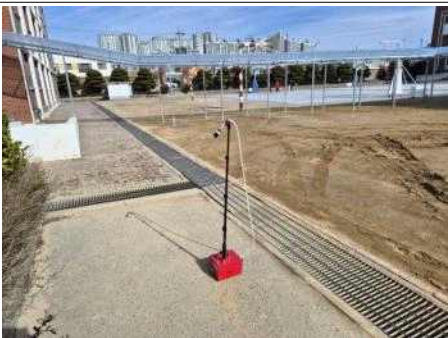
| 구분 | 사진 | | 사진설명 |
|---|---|---|---|
| | | | 부지경계선3 |

| | 시료<br>번호 | 측정 지점 | 측정 장비<br>(종류/수량) | 유량<br>(ℓ/분) | 측정 일시 | 측정 결과<br>(f/cc) | 검출석면의<br>종류 |
|---|---|---|---|---|---|---|---|
| | #3 | 부지경계선 | | 9.86 | | 검출한계 0.002f/cc미만 | - |

| 구분 | 사진 | | 사진설명 |
|---|---|---|---|
| | 시료채취 위치 및 수량:<br>지번 외부, 1개 지점 | | 시작: 09:23<br>종료: 13:33 |
| | 분석결과(기준0.01f/cc이하):<br>[별첨2] 측정결과 참조 | | 작업일<br>(2026. 01. 20.) |

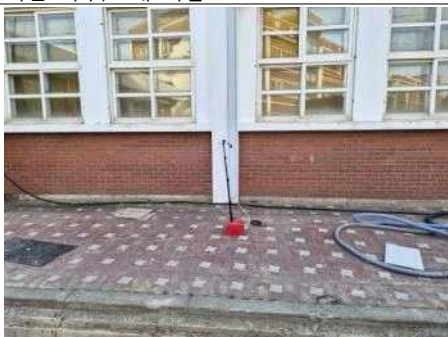
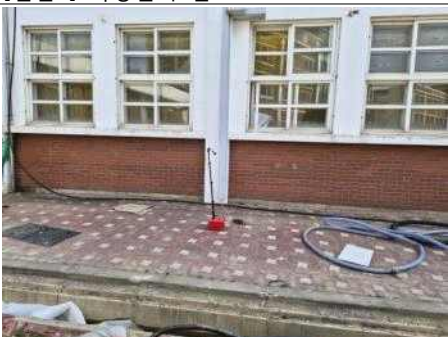
| 구분 | 사진 | | 사진설명 |
|---|---|---|---|
| | | | 부지경계선4 |

| 구분 | 사진 | | 사진설명 |
|---|---|---|---|
| | 시료채취 위치 및 수량:<br>지번 외부, 1개 지점 | | 시작: 09:25<br>종료: 13:35 |
| | 분석결과(기준0.01f/cc이하):<br>[별첨2] 측정결과 참조 | | 작업일<br>(2026. 01. 20.) |

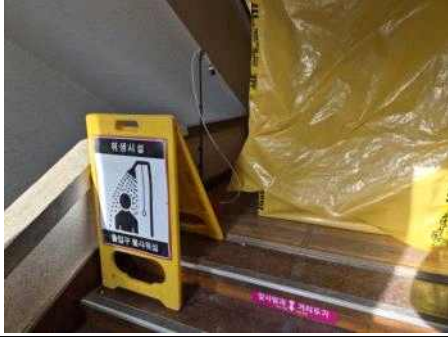
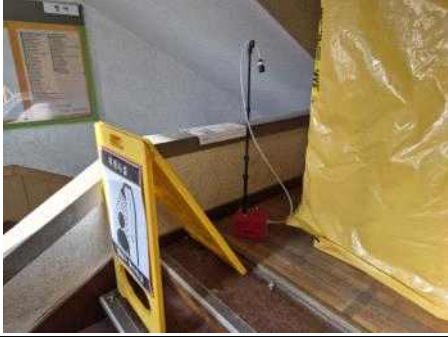
| 구분 | 사진 | | 사진설명 |
|---|---|---|---|
| 위생설비지점<br>(전/후) | | | 본관동 2층<br>좌측 계단실<br>위생설비지점 |

| 구분 | 사진 | | 사진설명 |
|---|---|---|---|
| | | | 시작: 09:30 |
| | | | 종료: 10:40 |
| | 시료채취 위치 및 수량:<br>지번 내부, 1개 지점 | 분석결과(기준0.01f/cc이하):<br>[별첨2] 측정결과 참조 | 작업일<br>(2026. 01. 20.) |

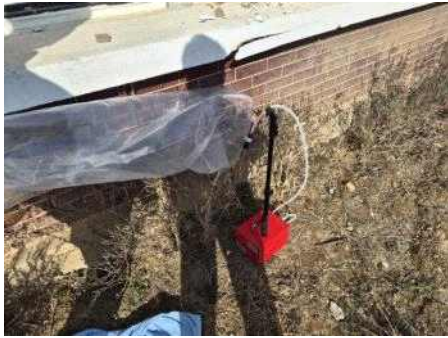
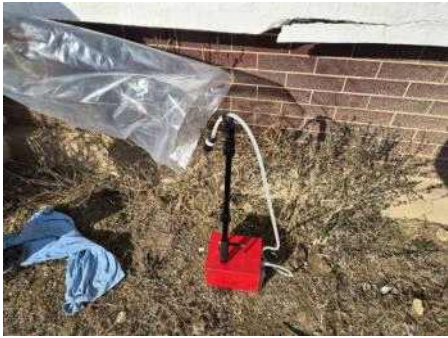
| 구분 | 사진 | | 사진설명 |
|---|---|---|---|
| 음압기<br>배출구<br>(전/후) | | | 본관동 2층<br>복도<br>음압기 배출구1 |

| 구분 | 사진 | | 사진설명 |
|---|---|---|---|
| | | | 시작: 09:40 |
| | | | 종료: 10:50 |
| | 시료채취 위치 및 수량:<br>지번 외부, 1개 지점 | 분석결과(기준0.01f/cc이하):<br>[별첨2] 측정결과 참조 | 작업일<br>(2026. 01. 20.) |

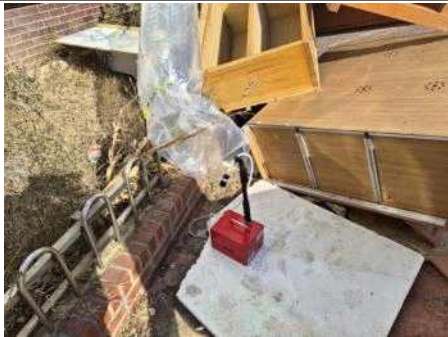
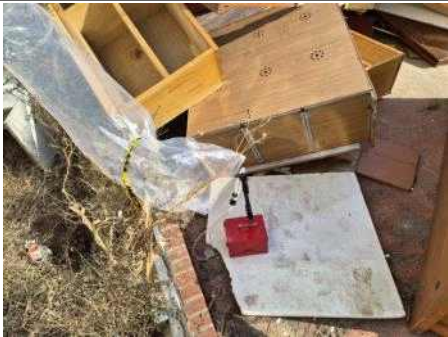
| 구분 | 사진 | | 사진설명 |
|---|---|---|---|
| | | | 본관동 2층<br>홈베이스2<br>음압기 배출구2 |

| 구분 | 사진 | | 사진설명 |
|---|---|---|---|
| | | | 시작: 09:42 |
| | | | 종료: 10:52 |
| | 시료채취 위치 및 수량:<br>지번 외부, 1개 지점 | 분석결과(기준0.01f/cc이하):<br>[별첨2] 측정결과 참조 | 작업일<br>(2026. 01. 20.) |

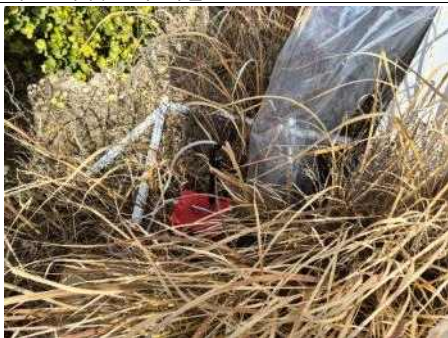
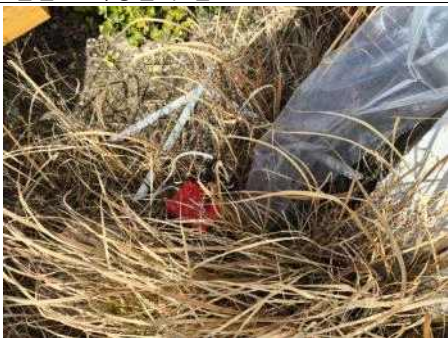
| 구분 | 사진 | | 사진설명 |
|---|---|---|---|
| | | | 본관동 2층<br>2-6<br>음압기 배출구3 |

| 구분 | 사진 | | 사진설명 |
|---|---|---|---|
| | | | 시작: 09:42 |
| | | | 종료: 10:52 |
| | 시료채취 위치 및 수량:<br>지번 외부, 1개 지점 | 분석결과(기준0.01f/cc이하):<br>[별첨2] 측정결과 참조 | 작업일<br>(2026. 01. 20.) |

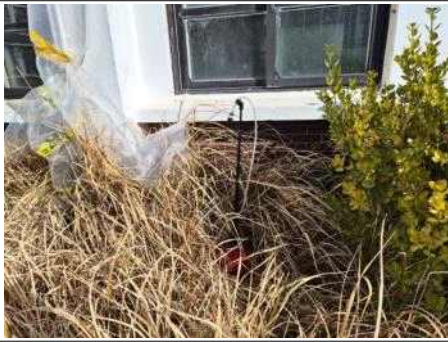
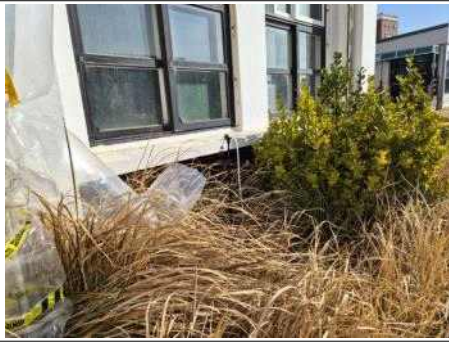
| 구분 | 사진 | | 사진설명 |
|---|---|---|---|
| 음압기 배출구 (전/후) | | | 본관동 2층<br>2-7<br>음압기 배출구4 |

| 구분 | 사진 | | 사진설명 |
|---|---|---|---|
| | | | 시작: 09:45 |
| | | | 종료: 10:55 |
| | 시료채취 위치 및 수량:<br>지번 외부, 1개 지점 | 분석결과(기준0.01f/cc이하):<br>[별첨2] 측정결과 참조 | 작업일<br>(2026. 01. 20.) |

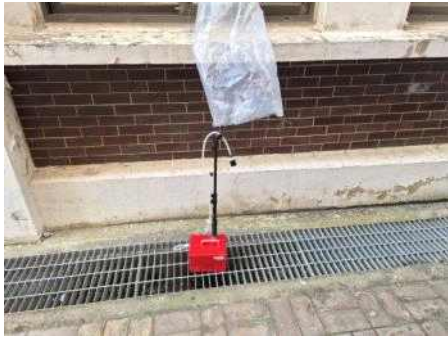
| 구분 | 사진 | | 사진설명 |
|---|---|---|---|
| | | | 본관동 2층<br>복도<br>음압기 배출구5 |

| 구분 | 사진 | | 사진설명 |
|---|---|---|---|
| | | | 시작: 09:45 |
| | | | 종료: 10:55 |
| | 시료채취 위치 및 수량:<br>지번 외부, 1개 지점 | 분석결과(기준0.01f/cc이하):<br>[별첨2] 측정결과 참조 | 작업일<br>(2026. 01. 20.) |

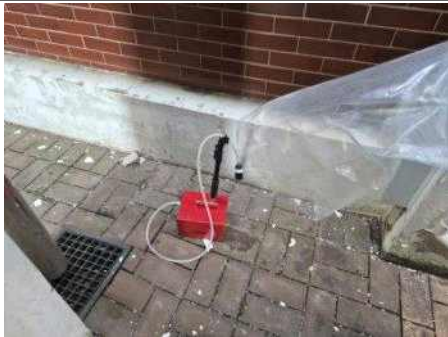
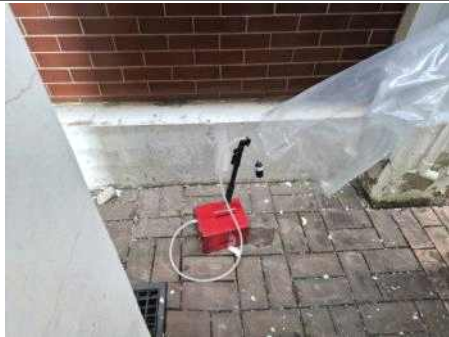
| 구분 | 사진 | | 사진설명 |
|---|---|---|---|
| | | | 본관동 2층<br>2-5<br>음압기 배출구6 |

| 구분 | 사진 | | 사진설명 |
|---|---|---|---|
| | | | 시작: 09:50 |
| | | | 종료: 11:00 |
| | 시료채취 위치 및 수량:<br>지번 외부, 1개 지점 | 분석결과(기준0.01f/cc이하):<br>[별첨2] 측정결과 참조 | 작업일<br>(2026. 01. 20.) |

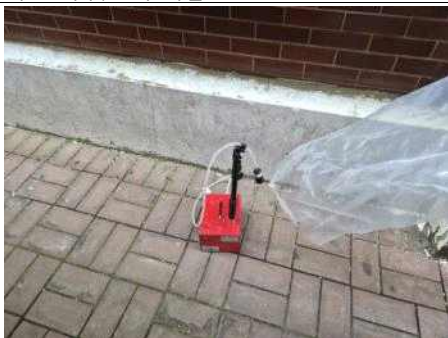
| 구분 | 사진 | | 사진설명 |
|---|---|---|---|
| | | | 본관동 2층<br>전체공용<br>교과실1<br>음압기 배출구7 |

| 구분 | 사진 | | 사진설명 |
|---|---|---|---|
| | | | 시작: 09:50 |
| | | | 종료: 11:00 |
| | 시료채취 위치 및 수량:<br>지번 외부, 1개 지점 | 분석결과(기준0.01f/cc이하):<br>[별첨2] 측정결과 참조 | 작업일<br>(2026. 01. 20.) |

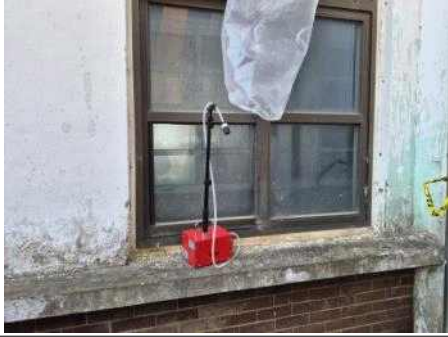
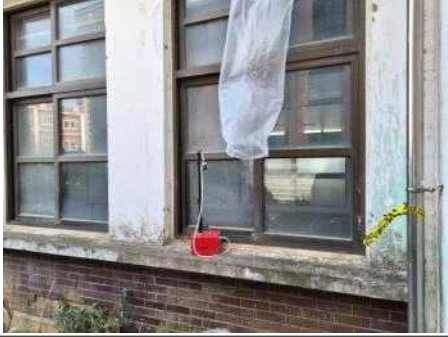
| 구분 | 사진 | | 사진설명 |
|---|---|---|---|
| 음압기 배출구 (전/후) | | | 본관동 2층<br>복도<br>음압기 배출구8 |

| 구분 | 사진 | | 사진설명 |
|---|---|---|---|
| | | | 시작: 09:55 |
| | | | 종료: 11:05 |
| | 시료채취 위치 및 수량:<br>지번 외부, 1개 지점 | 분석결과(기준0.01f/cc이하):<br>[별첨2] 측정결과 참조 | 작업일<br>(2026. 01. 20.) |

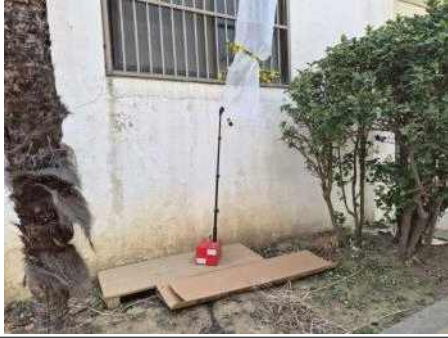
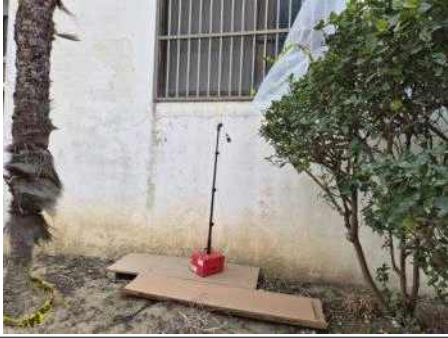
| 구분 | 사진 | | 사진설명 |
|---|---|---|---|
| | | | 본관동 2층<br>화장실2<br>음압기 배출구9 |

| 구분 | 사진 | | 사진설명 |
|---|---|---|---|
| | | | 시작: 09:55 |
| | | | 종료: 11:05 |
| | 시료채취 위치 및 수량:<br>지번 외부, 1개 지점 | 분석결과(기준0.01f/cc이하):<br>[별첨2] 측정결과 참조 | 작업일<br>(2026. 01. 20.) |

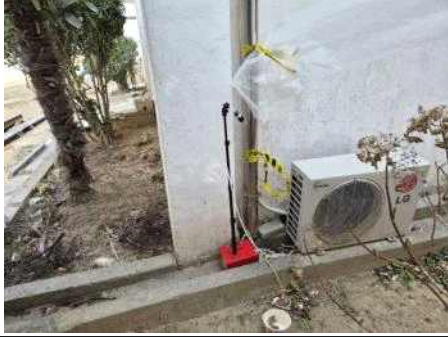
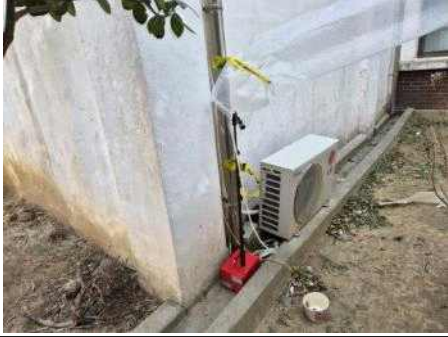
| 구분 | 사진 | | 사진설명 |
|---|---|---|---|
| | | | 본관동 2층<br>방송실<br>음압기 배출구10 |

| 구분 | 사진 | | 사진설명 |
|---|---|---|---|
| | | | 시작: 09:57 |
| | | | 종료: 11:07 |
| | 시료채취 위치 및 수량:<br>지번 외부, 1개 지점 | 분석결과(기준0.01f/cc이하):<br>[별첨2] 측정결과 참조 | 작업일<br>(2026. 01. 20.) |

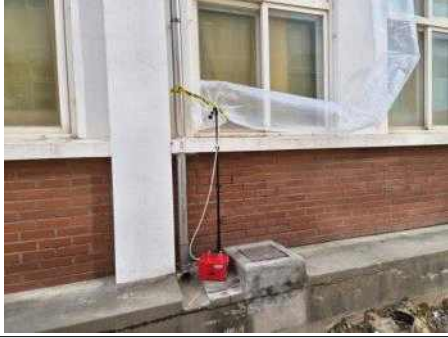
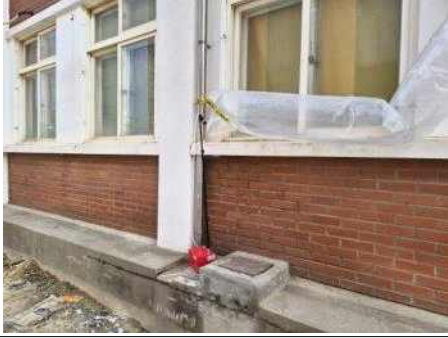
| 구분 | 사진 | | 사진설명 |
|---|---|---|---|
| | | | 본관동 2층<br>홈베이스1<br>음압기 배출구11 |

| 구분 | 사진 | | 사진설명 |
|---|---|---|---|
| | | | 시작: 09:58 |
| | | | 종료: 11:08 |
| | 시료채취 위치 및 수량:<br>지번 외부, 1개 지점 | 분석결과(기준0.01f/cc이하):<br>[별첨2] 측정결과 참조 | 작업일<br>(2026. 01. 20.) |

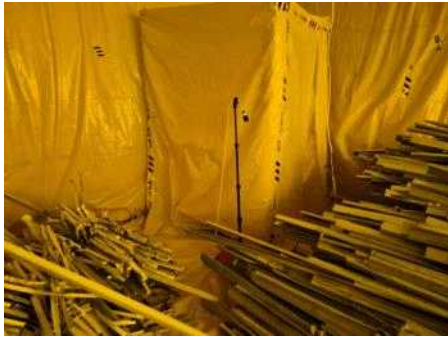
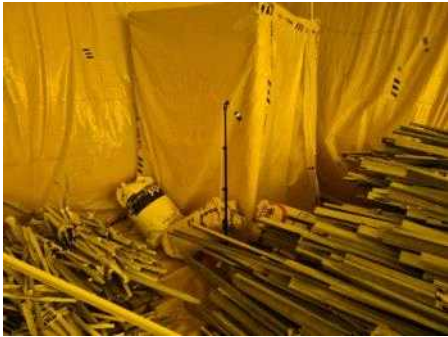
| 폐기물<br>반출구<br>(전/후) | | | 본관동 2층<br>2-1<br>폐기물반출구 |

| | 시료채취 위치 및 수량:<br>지번 내부, 1개 지점 | 분석결과(기준0.01f/cc이하):<br>[별첨2] 측정결과 참조 | 시작: 11:30<br>종료: 12:40 |
| | | | 작업일<br>(2026. 01. 20.) |

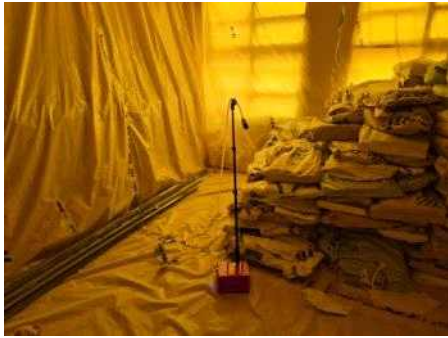
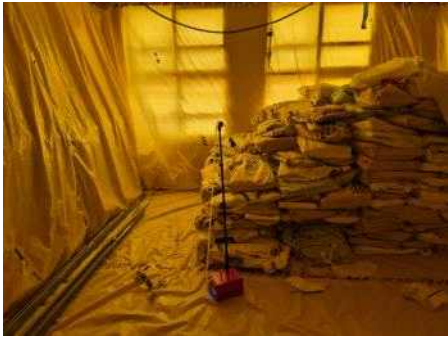
| 폐기물<br>보관지점<br>(전/후) | | | 본관동 3층<br>공용교실1<br>폐기물보관지점1 |

| | 시료채취 위치 및 수량:<br>지번 내부, 1개 지점 | 분석결과(기준0.01f/cc이하):<br>[별첨2] 측정결과 참조 | 시작: 11:00<br>종료: 12:10 |
| | | | 작업일<br>(2026. 01. 20.) |

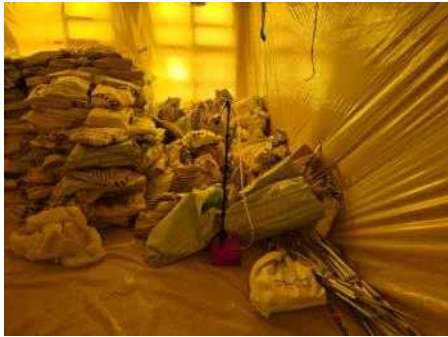
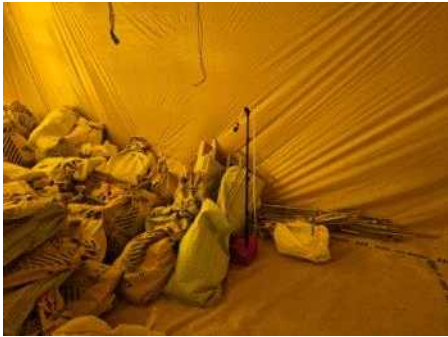
| | | | 본관동 3층<br>공용교실1<br>폐기물보관지점2 |

| | 시료채취 위치 및 수량:<br>지번 내부, 1개 지점 | 분석결과(기준0.01f/cc이하):<br>[별첨2] 측정결과 참조 | 시작: 11:00<br>종료: 12:10 |
| | | | 작업일<br>(2026. 01. 20.) |

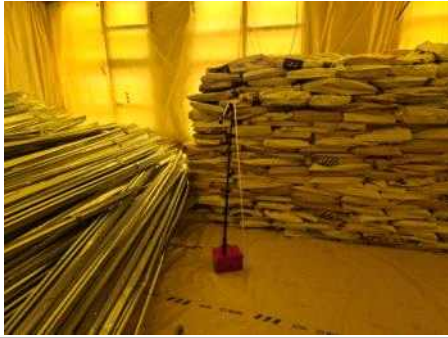
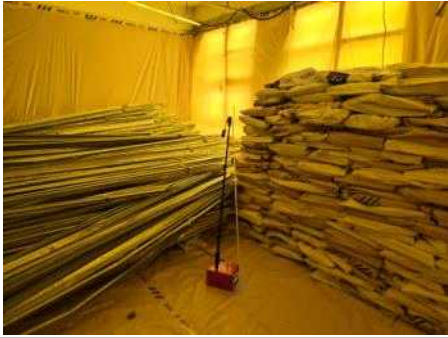
| | | | 본관동 2층<br>2-1<br>폐기물보관지점3 |

| | 시료채취 위치 및 수량:<br>지번 내부, 1개 지점 | 분석결과(기준0.01f/cc이하):<br>[별첨2] 측정결과 참조 | 시작: 11:10<br>종료: 12:20 |
| | | | 작업일<br>(2026. 01. 20.) |

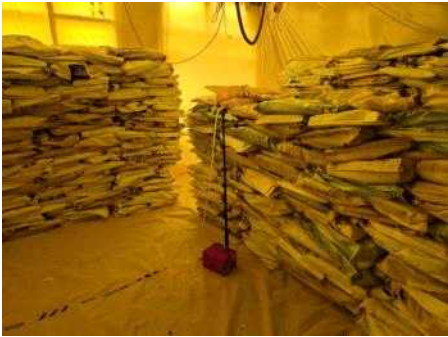
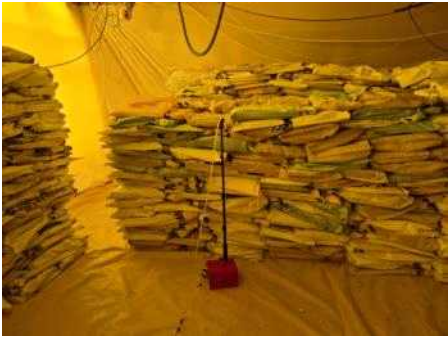
| 구분 | 사진 | | 사진설명 |
|---|---|---|---|
| 폐기물<br>보관지점<br>(전/후) | | | 본관동 2층<br>2-1<br>폐기물보관지점4 |

| 구분 | 사진 | | 사진설명 |
|---|---|---|---|
| | | | 시작: 11:10 |
| | | | 종료: 12:20 |
| | 시료채취 위치 및 수량:<br>지번 내부, 1개 지점 | 분석결과(기준0.01f/cc이하):<br>[별첨2] 측정결과 참조 | 작업일<br>(2026. 01. 20.) |

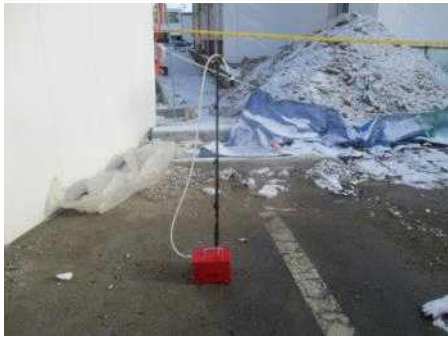
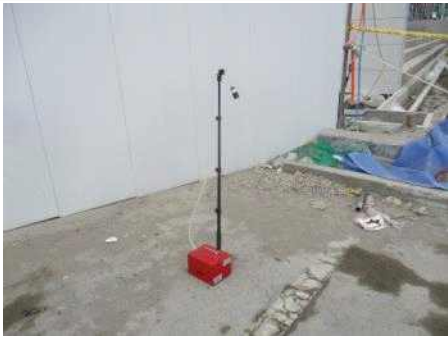
| 구분 | 사진 | | 사진설명 |
|---|---|---|---|
| 부지경계선<br>(전/후) | | | 부지경계선1 |

| 측정<br>결과 | 시료<br>번호 | 측정 지점 | 측정 장비<br>(종류/수량) | 유량<br>(ℓ/분) | 측정 일시 | 측정 결과<br>(f/cc) | 검출석면의<br>종류 |
|---|---|---|---|---|---|---|---|
| | #1 | 부지경계선 | 에어샘플러<br>(16EA) | 9.86 | 01월 21일<br>(09:30~<br>14:00) | 검출한계 0.002f/cc미만 | - |

| 구분 | 사진 | | 사진설명 |
|---|---|---|---|
| | 시료채취 위치 및 수량:<br>지번 외부, 1개 지점 | | 시작: 09:30<br>종료: 13:40 |
| | 분석결과(기준0.01f/cc이하):<br>[별첨2] 측정결과 참조 | | 작업일<br>(2026. 01. 21.) |

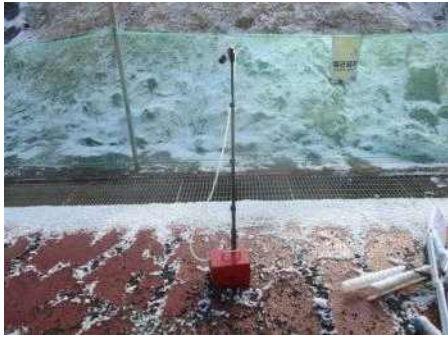
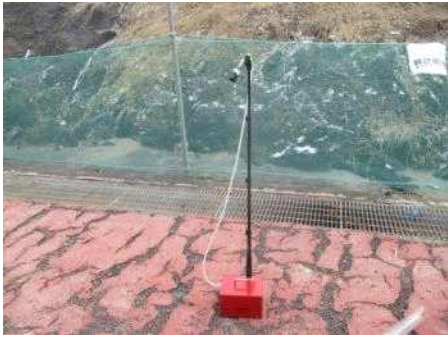
| 구분 | 사진 | | 사진설명 |
|---|---|---|---|
| | | | 부지경계선2 |

| 측정<br>결과 | 시료<br>번호 | 측정 지점 | 측정 장비<br>(종류/수량) | 유량<br>(ℓ/분) | 측정 일시 | 측정 결과<br>(f/cc) | 검출석면의<br>종류 |
|---|---|---|---|---|---|---|---|
| | #2 | 부지경계선 | | 9.85 | | 검출한계 0.002f/cc미만 | - |

| 구분 | 사진 | | 사진설명 |
|---|---|---|---|
| | 시료채취 위치 및 수량:<br>지번 외부, 1개 지점 | | 시작: 09:32<br>종료: 13:42 |
| | 분석결과(기준0.01f/cc이하):<br>[별첨2] 측정결과 참조 | | 작업일<br>(2026. 01. 21.) |

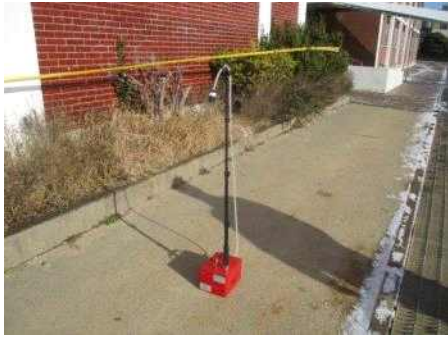
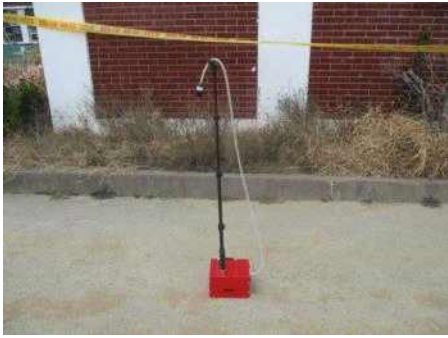
| 구분 | 사진 | | 사진설명 |
|---|---|---|---|
| | | | 부지경계선3 |

| 측정<br>결과 | 시료<br>번호 | 측정 지점 | 측정 장비<br>(종류/수량) | 유량<br>(ℓ/분) | 측정 일시 | 측정 결과<br>(f/cc) | 검출석면의<br>종류 |
|---|---|---|---|---|---|---|---|
| | #3 | 부지경계선 | | 9.86 | | 검출한계 0.002f/cc미만 | - |

| 구분 | 사진 | | 사진설명 |
|---|---|---|---|
| | 시료채취 위치 및 수량:<br>지번 외부, 1개 지점 | | 시작: 09:34<br>종료: 13:44 |
| | 분석결과(기준0.01f/cc이하):<br>[별첨2] 측정결과 참조 | | 작업일<br>(2026. 01. 21.) |

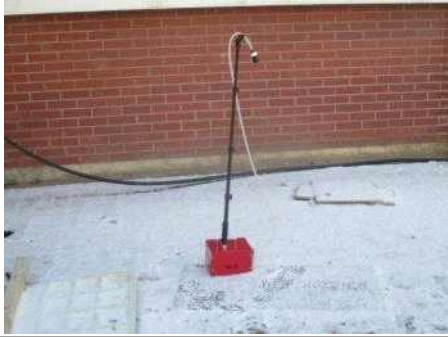
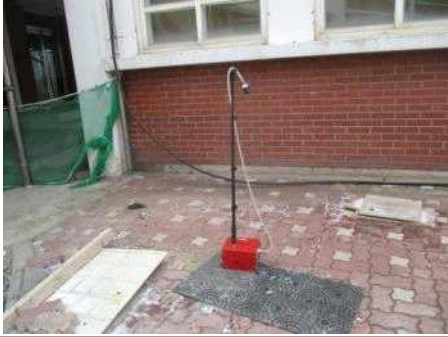
| 구분 | 사진 | | 사진설명 |
|---|---|---|---|
| | | | 부지경계선4 |

| 측정<br>결과 | 시료<br>번호 | 측정 지점 | 측정 장비<br>(종류/수량) | 유량<br>(ℓ/분) | 측정 일시 | 측정 결과<br>(f/cc) | 검출석면의<br>종류 |
|---|---|---|---|---|---|---|---|
| | #4 | 부지경계선 | | 9.86 | | 검출한계 0.002f/cc미만 | - |

| 구분 | 사진 | | 사진설명 |
|---|---|---|---|
| | 시료채취 위치 및 수량:<br>지번 외부, 1개 지점 | | 시작: 09:36<br>종료: 13:46 |
| | 분석결과(기준0.01f/cc이하):<br>[별첨2] 측정결과 참조 | | 작업일<br>(2026. 01. 21.) |

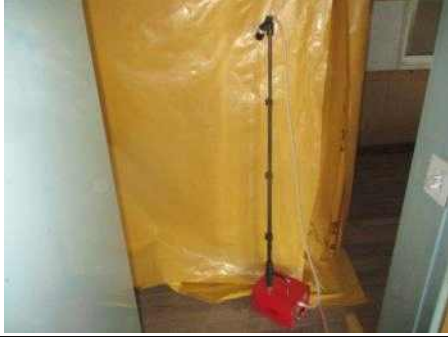
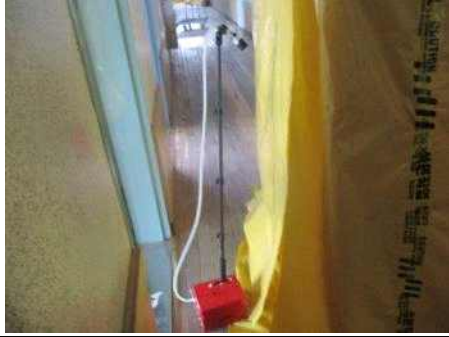
| 구분 | 사진 | | 사진설명 |
|---|---|---|---|
| 위생설비지점<br>(전/후) | | | 본관동 1층<br>도서관<br>위생설비지점1 |

| 구분 | 사진 | | 사진설명 |
|---|---|---|---|
| | 시료채취 위치 및 수량:<br>지번 내부, 1개 지점 | 분석결과(기준0.01f/cc이하):<br>[별첨2] 측정결과 참조 | 작업일<br>(2026. 01. 21.) |

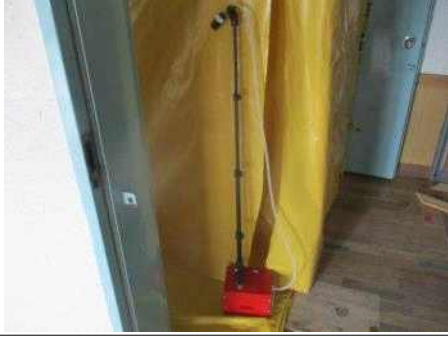
| 구분 | 사진 | | 사진설명 |
|---|---|---|---|
| | | | 본관동 1층<br>인쇄실<br>위생설비지점2 |

| 구분 | 사진 | | 사진설명 |
|---|---|---|---|
| | 시료채취 위치 및 수량:<br>지번 내부, 1개 지점 | 분석결과(기준0.01f/cc이하):<br>[별첨2] 측정결과 참조 | 작업일<br>(2026. 01. 21.) |

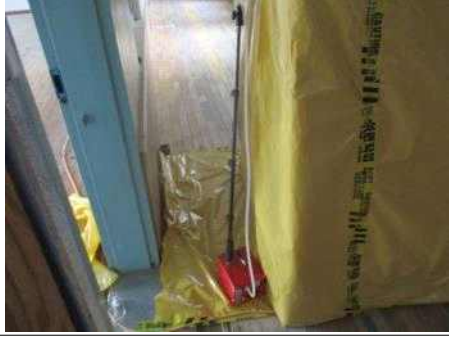
| 구분 | 사진 | | 사진설명 |
|---|---|---|---|
| | | | 시작: 09:41 |
| | | | 종료: 10:51 |

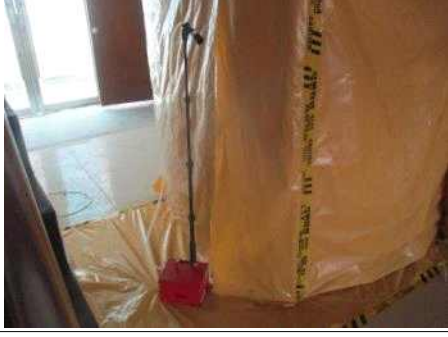
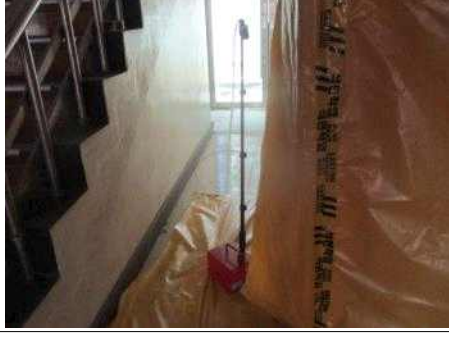
| 구분 | 사진 | | 사진설명 |
|---|---|---|---|
| | | | 본관동 1층<br>문서고<br>위생설비지점3 |

| 구분 | 사진 | | 사진설명 |
|---|---|---|---|
| | 시료채취 위치 및 수량:<br>지번 내부, 1개 지점 | 분석결과(기준0.01f/cc이하):<br>[별첨2] 측정결과 참조 | 작업일<br>(2026. 01. 21.) |

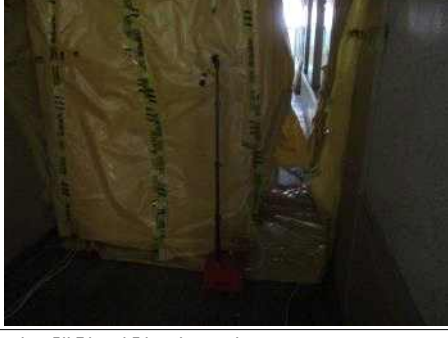
| 구분 | 사진 | | 사진설명 |
|---|---|---|---|
| | | | 본관동 1층<br>과학교과실1<br>위생설비지점4 |

| 구분 | 사진 | | 사진설명 |
|---|---|---|---|
| | 시료채취 위치 및 수량:<br>지번 내부, 1개 지점 | 분석결과(기준0.01f/cc이하):<br>[별첨2] 측정결과 참조 | 작업일<br>(2026. 01. 21.) |

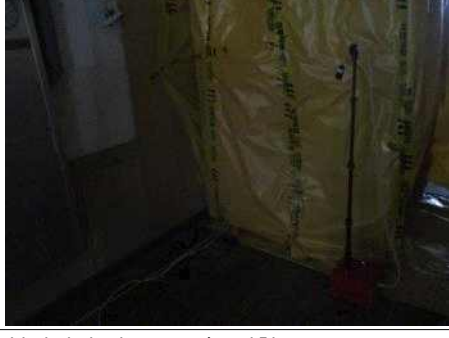
| 구분 | 사진 | | 사진설명 |
|---|---|---|---|
| | | | 시작: 09:45 |
| | | | 종료: 10:55 |

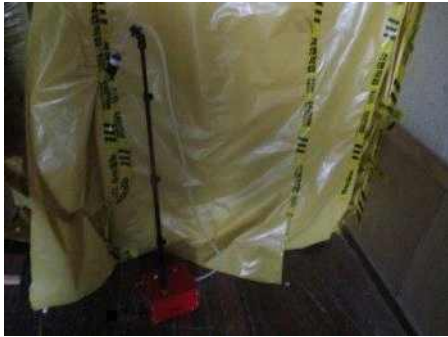
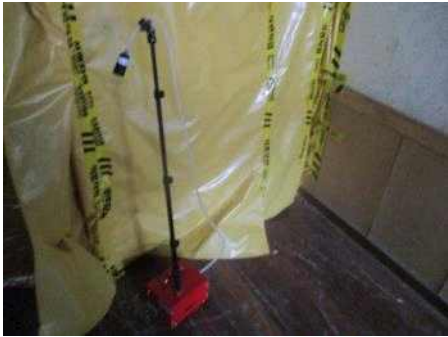
| 구분 | 사진 | | 사진설명 |
|---|---|---|---|
| 위생설비지점<br>(전/후) | | | 본관동 1층<br>과학교과실2<br>위생설비지점5 |

| 구분 | 사진 | | 사진설명 |
|---|---|---|---|
| | 시료채취 위치 및 수량:<br>지번 내부, 1개 지점 | 분석결과(기준0.01f/cc이하):<br>[별첨2] 측정결과 참조 | 작업일<br>(2026. 01. 21.) |

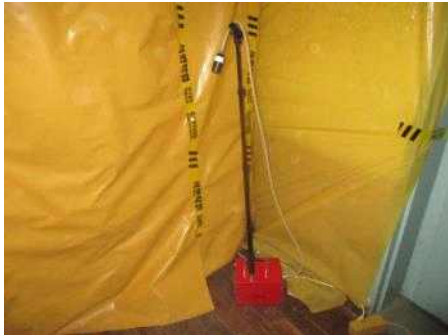
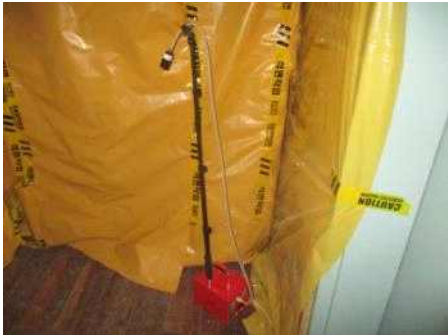
| 구분 | 사진 | | 사진설명 |
|---|---|---|---|
| | | | 본관동 1층<br>과학교과실3<br>위생설비지점6 |

| 구분 | 사진 | | 사진설명 |
|---|---|---|---|
| | 시료채취 위치 및 수량:<br>지번 내부, 1개 지점 | 분석결과(기준0.01f/cc이하):<br>[별첨2] 측정결과 참조 | 작업일<br>(2026. 01. 21.) |

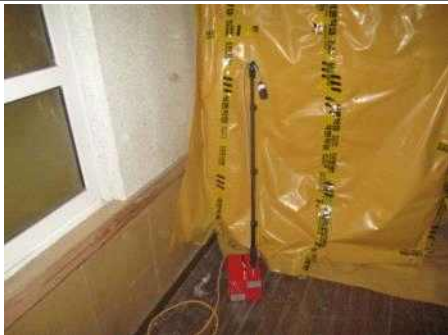
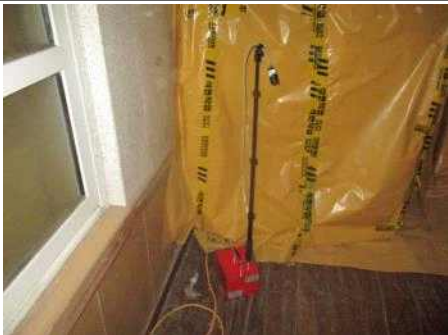
| 구분 | 사진 | | 사진설명 |
|---|---|---|---|
| | | | 본관동 1층<br>과학교과실4<br>위생설비지점7 |

| 구분 | 사진 | | 사진설명 |
|---|---|---|---|
| | 시료채취 위치 및 수량:<br>지번 내부, 1개 지점 | 분석결과(기준0.01f/cc이하):<br>[별첨2] 측정결과 참조 | 작업일<br>(2026. 01. 21.) |

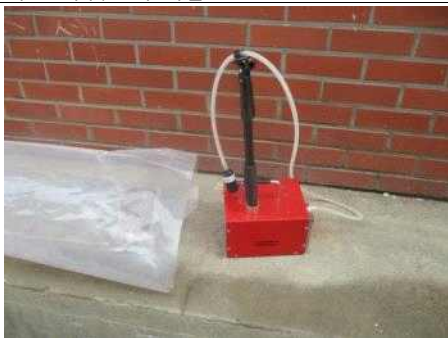
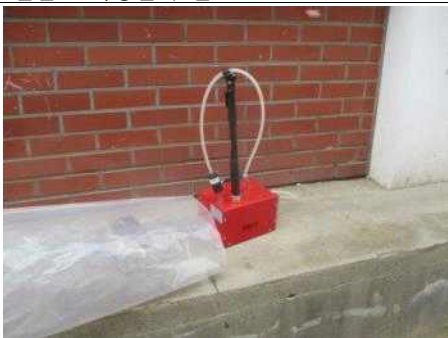
| 구분 | 사진 | | 사진설명 |
|---|---|---|---|
| 음압기<br>배출구<br>(전/후) | | | 본관동 1층<br>도서관<br>음압기 배출구1 |

| 구분 | 사진 | | 사진설명 |
|---|---|---|---|
| | 시료채취 위치 및 수량:<br>지번 외부, 1개 지점 | 분석결과(기준0.01f/cc이하):<br>[별첨2] 측정결과 참조 | 작업일<br>(2026. 01. 21.) |

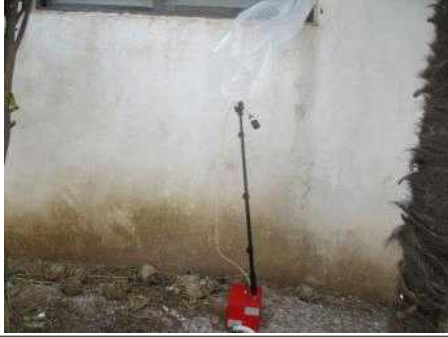
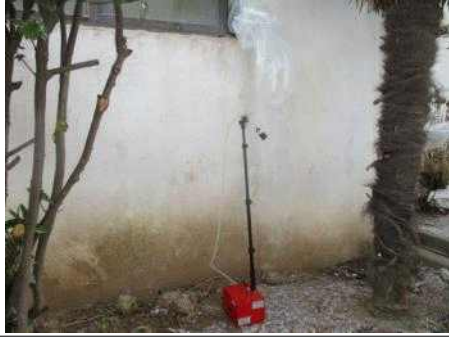
| 구분 | 사진 | | 사진설명 |
|---|---|---|---|
| 음압기 배출구<br>(전/후) | | | 본관동 1층<br>인쇄실<br>음압기 배출구2 |

| 구분 | 사진 | | 사진설명 |
|---|---|---|---|
| | 시료채취 위치 및 수량:<br>지번 외부, 1개 지점 | 분석결과(기준0.01f/cc이하):<br>[별첨2] 측정결과 참조 | 작업일<br>(2026. 01. 21.) |

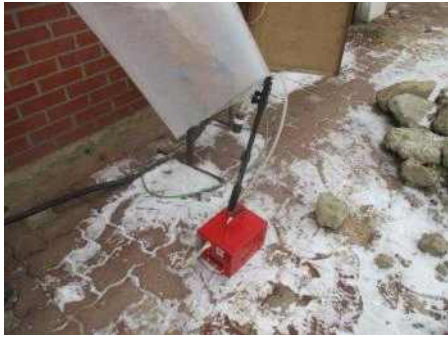
| 구분 | 사진 | | 사진설명 |
|---|---|---|---|
| | | | 본관동 1층<br>문서고<br>음압기 배출구3 |

| 구분 | 사진 | | 사진설명 |
|---|---|---|---|
| | 시료채취 위치 및 수량:<br>지번 외부, 1개 지점 | 분석결과(기준0.01f/cc이하):<br>[별첨2] 측정결과 참조 | 작업일<br>(2026. 01. 21.) |
