## 석면 해체·제거 사업장의 석면비산 및 농도측정 결과보고서

[목포홍일고등학교 본관동 개축 석면해체 · 제거공사]

## 석면비산정도측정

(26. 01. 14, 01. 16 ~ 01. 23.)

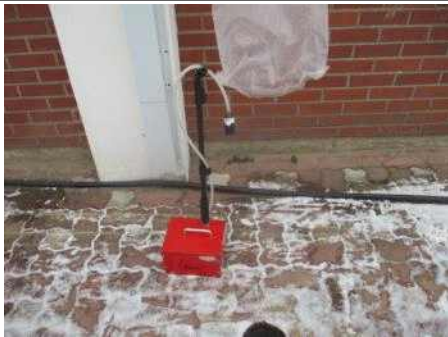
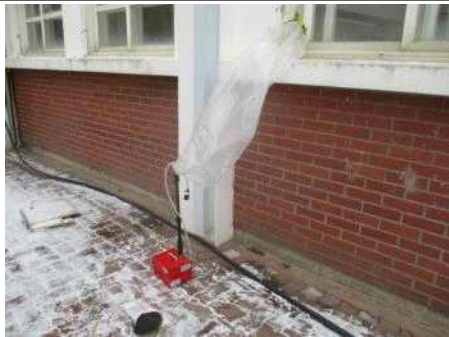
| 구분 | 사진 | | 사진설명 |
|---|---|---|---|
| | | | 본관동 1층<br>과학교과실1<br>음압기 배출구4 |

| 구분 | 사진 | | 사진설명 |
|---|---|---|---|
| | 시료채취 위치 및 수량:<br>지번 외부, 1개 지점 | 분석결과(기준0.01f/cc이하):<br>[별첨2] 측정결과 참조 | 작업일<br>(2026. 01. 21.) |

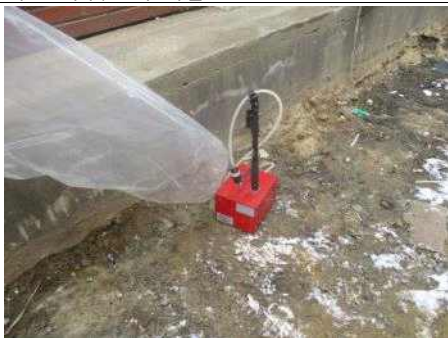
| 구분 | 사진 | | 사진설명 |
|---|---|---|---|
| | | | 본관동 1층<br>과학교과실2<br>음압기 배출구5 |

| 구분 | 사진 | | 사진설명 |
|---|---|---|---|
| | 시료채취 위치 및 수량:<br>지번 외부, 1개 지점 | 분석결과(기준0.01f/cc이하):<br>[별첨2] 측정결과 참조 | 작업일<br>(2026. 01. 21.) |

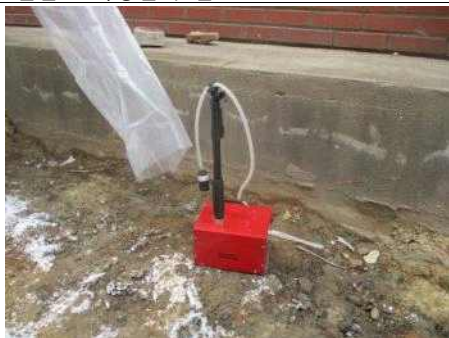
| 구분 | 사진 | | 사진설명 |
|---|---|---|---|
| | | | 시작: 09:56 |
| | | | 종료: 11:06 |

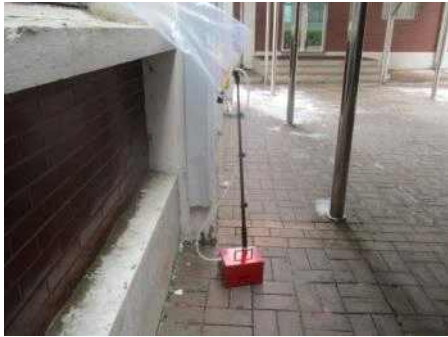
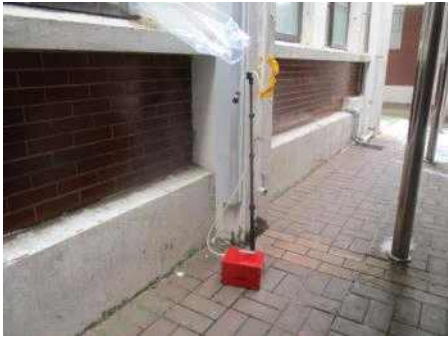
| 구분 | 사진 | | 사진설명 |
|---|---|---|---|
| 음압기 배출구<br>(전/후) | | | 본관동 1층<br>과학교과실3<br>음압기 배출구6 |

| 구분 | 사진 | | 사진설명 |
|---|---|---|---|
| | 시료채취 위치 및 수량:<br>지번 외부, 1개 지점 | 분석결과(기준0.01f/cc이하):<br>[별첨2] 측정결과 참조 | 작업일<br>(2026. 01. 21.) |

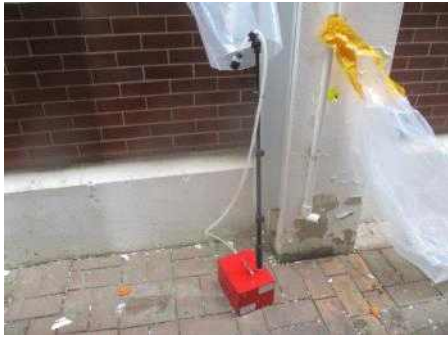
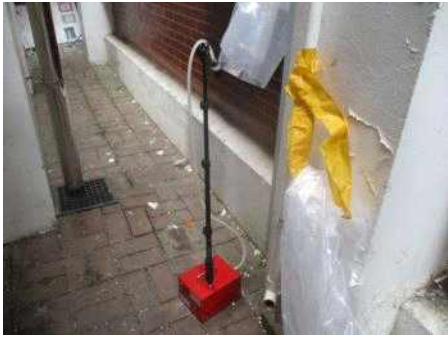
| 구분 | 사진 | | 사진설명 |
|---|---|---|---|
| | | | 본관동 1층<br>과학교과실4<br>음압기 배출구7 |

| 구분 | 사진 | | 사진설명 |
|---|---|---|---|
| | 시료채취 위치 및 수량:<br>지번 외부, 1개 지점 | 분석결과(기준0.01f/cc이하):<br>[별첨2] 측정결과 참조 | 작업일<br>(2026. 01. 21.) |

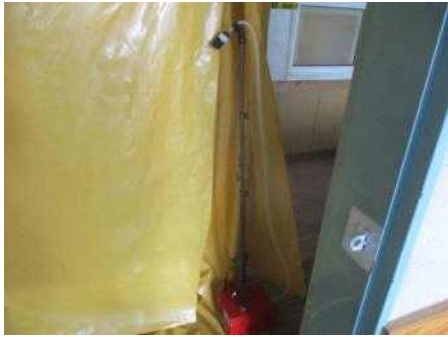
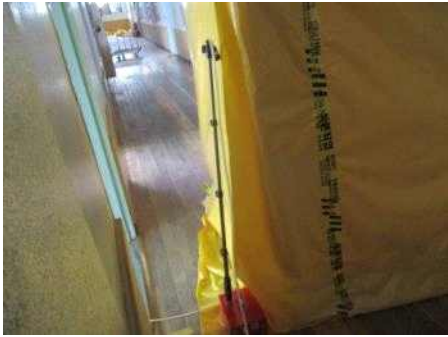
| 구분 | 사진 | | 사진설명 |
|---|---|---|---|
| 폐기물<br>반출구<br>(전/후) | | | 본관동 1층<br>도서관<br>폐기물반출구1 |

| 구분 | 사진 | | 사진설명 |
|---|---|---|---|
| | 시료채취 위치 및 수량:<br>지번 내부, 1개 지점 | 분석결과(기준0.01f/cc이하):<br>[별첨2] 측정결과 참조 | 작업일<br>(2026. 01. 21.) |

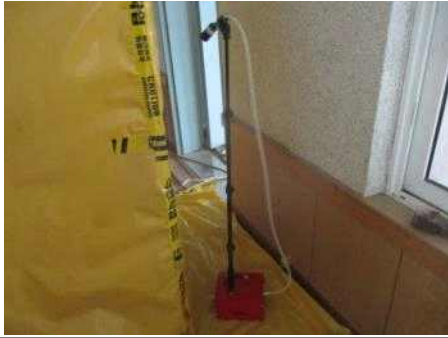
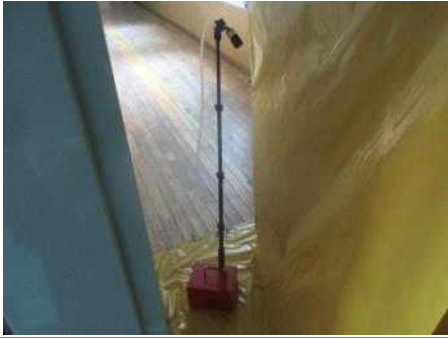
| 구분 | 사진 | | 사진설명 |
|---|---|---|---|
| | | | 본관동 1층<br>인쇄실<br>폐기물반출구2 |

| 구분 | 사진 | | 사진설명 |
|---|---|---|---|
| | 시료채취 위치 및 수량:<br>지번 내부, 1개 지점 | 분석결과(기준0.01f/cc이하):<br>[별첨2] 측정결과 참조 | 작업일<br>(2026. 01. 21.) |

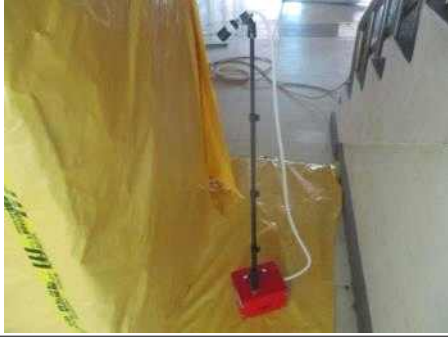
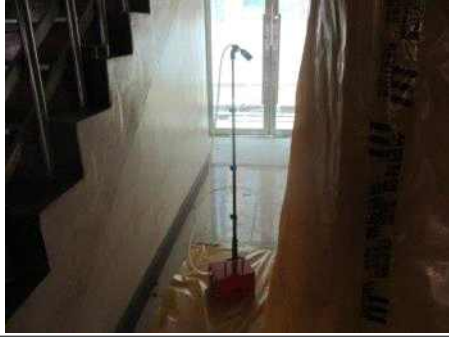
| 구분 | 사진 | | 사진설명 |
|---|---|---|---|
| 폐기물<br>반출구<br>(전/후) | | | 본관동 1층<br>문서고<br>폐기물반출구3 |

| 구분 | 사진 | | 사진설명 |
|---|---|---|---|
| | 시료채취 위치 및 수량:<br>지번 내부, 1개 지점 | | 시작: 12:00<br>종료: 13:10 |
| | 분석결과(기준0.01f/cc이하):<br>[별첨2] 측정결과 참조 | | 작업일<br>(2026. 01. 21.) |

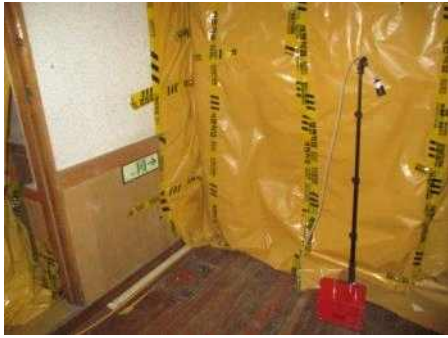
| 구분 | 사진 | | 사진설명 |
|---|---|---|---|
| | | | 본관동 1층<br>과학교과실1<br>폐기물반출구4 |

| 구분 | 사진 | | 사진설명 |
|---|---|---|---|
| | 시료채취 위치 및 수량:<br>지번 내부, 1개 지점 | | 시작: 12:30<br>종료: 13:40 |
| | 분석결과(기준0.01f/cc이하):<br>[별첨2] 측정결과 참조 | | 작업일<br>(2026. 01. 21.) |

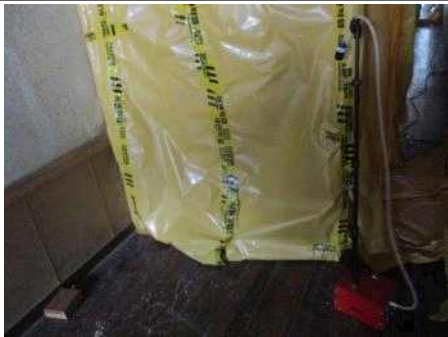
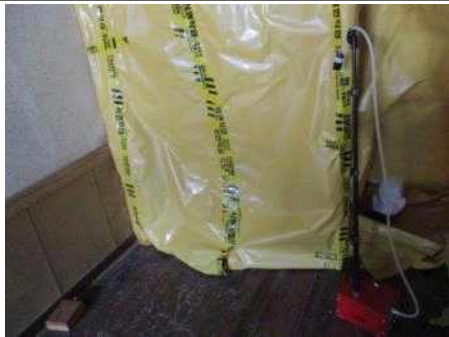
| 구분 | 사진 | | 사진설명 |
|---|---|---|---|
| | | | 본관동 1층<br>과학교과실2<br>폐기물반출구5 |

| 구분 | 사진 | | 사진설명 |
|---|---|---|---|
| | 시료채취 위치 및 수량:<br>지번 내부, 1개 지점 | | 시작: 12:50<br>종료: 14:00 |
| | 분석결과(기준0.01f/cc이하):<br>[별첨2] 측정결과 참조 | | 작업일<br>(2026. 01. 21.) |

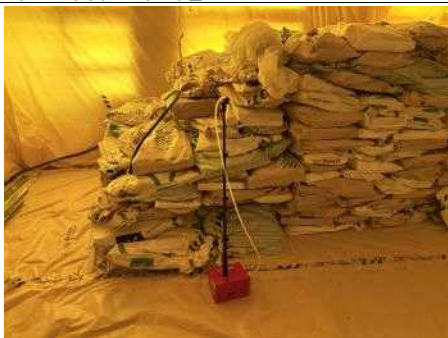
| 구분 | 사진 | | 사진설명 |
|---|---|---|---|
| | | | 본관동 3층<br>공용교실1<br>폐기물보관지점1 |

| 구분 | 사진 | | 사진설명 |
|---|---|---|---|
| 폐기물<br>보관지점<br>(전/후) | 시료채취 위치 및 수량:<br>지번 내부, 1개 지점 | | 시작: 11:10<br>종료: 12:20 |
| | 분석결과(기준0.01f/cc이하):<br>[별첨2] 측정결과 참조 | | 작업일<br>(2026. 01. 21.) |

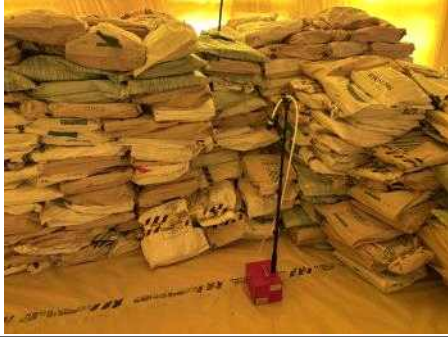
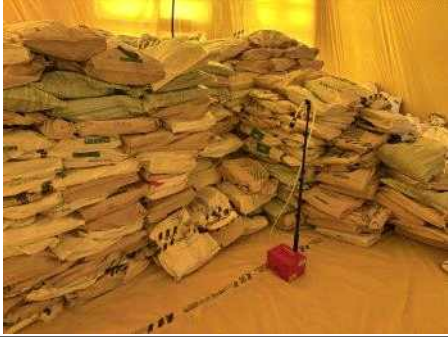
| 구분 | 사진 | | 사진설명 |
|---|---|---|---|
| 폐기물<br>보관지점<br>(전/후) | | | 본관동 3층<br>공용교실1<br>폐기물보관지점2 |

| 구분 | 사진 | | 사진설명 |
|---|---|---|---|
| | 시료채취 위치 및 수량:<br>지번 내부, 1개 지점 | | 시작: 11:11 |
| | 분석결과(기준0.01f/cc이하):<br>[별첨2] 측정결과 참조 | | 작업일<br>(2026. 01. 21.) |

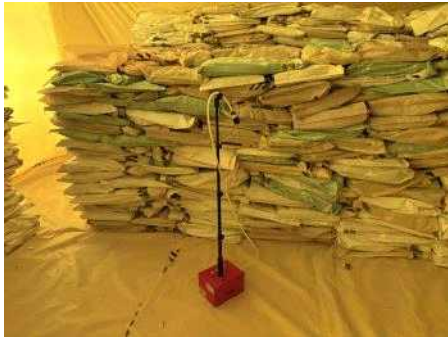
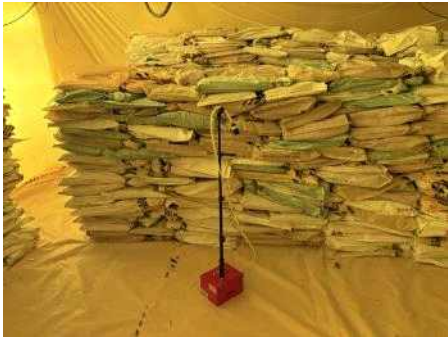
| 구분 | 사진 | | 사진설명 |
|---|---|---|---|
| | | | 본관동 2층<br>2-1<br>폐기물보관지점3 |

| 구분 | 사진 | | 사진설명 |
|---|---|---|---|
| | 시료채취 위치 및 수량:<br>지번 내부, 1개 지점 | | 시작: 11:20 |
| | 분석결과(기준0.01f/cc이하):<br>[별첨2] 측정결과 참조 | | 작업일<br>(2026. 01. 21.) |

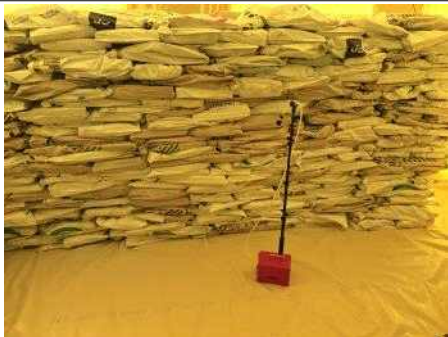
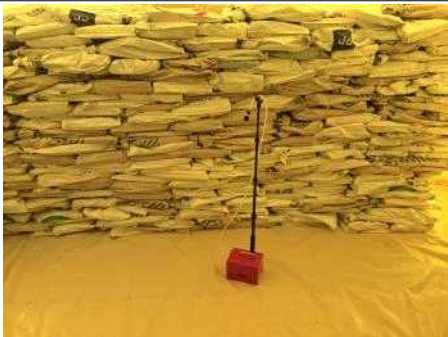
| 구분 | 사진 | | 사진설명 |
|---|---|---|---|
| | | | 본관동 2층<br>2-1<br>폐기물보관지점4 |

| 구분 | 사진 | | 사진설명 |
|---|---|---|---|
| | 시료채취 위치 및 수량:<br>지번 내부, 1개 지점 | | 시작: 11:21 |

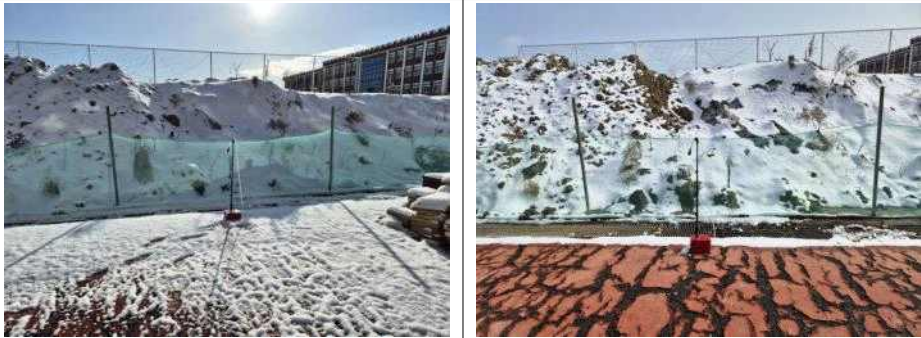
| 구분 | 사진 | | 사진설명 |
|---|---|--|---|
| 부지경계선<br>(전/후) | | | 부지경계선1 |

| 구분 | 사진 | | 사진설명 |
|---|---|--|---|
| | 시료채취 위치 및 수량: 지번 외부, 1개 지점 | | 시작: 09:20<br>종료: 13:30 |
| | 분석결과(기준0.01f/cc이하): [별첨2] 측정결과 참조 | | 작업일<br>(2026. 01. 22.) |

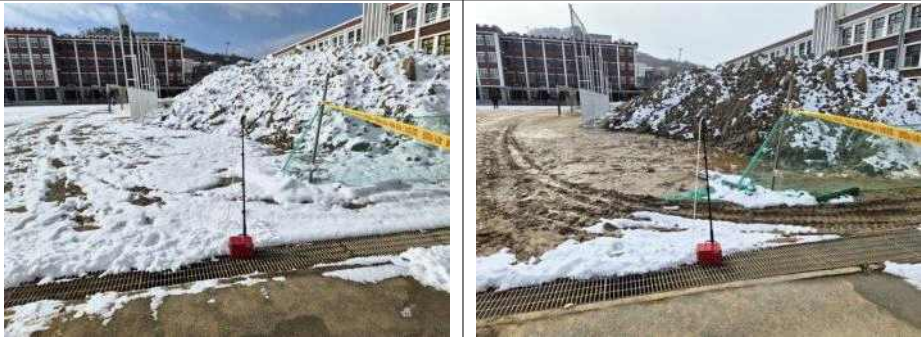
| 구분 | 사진 | | 사진설명 |
|---|---|--|---|
| | | | 부지경계선2 |

| 구분 | 사진 | | 사진설명 |
|---|---|--|---|
| | 시료채취 위치 및 수량: 지번 외부, 1개 지점 | | 시작: 09:22<br>종료: 13:32 |
| | 분석결과(기준0.01f/cc이하): [별첨2] 측정결과 참조 | | 작업일<br>(2026. 01. 22.) |

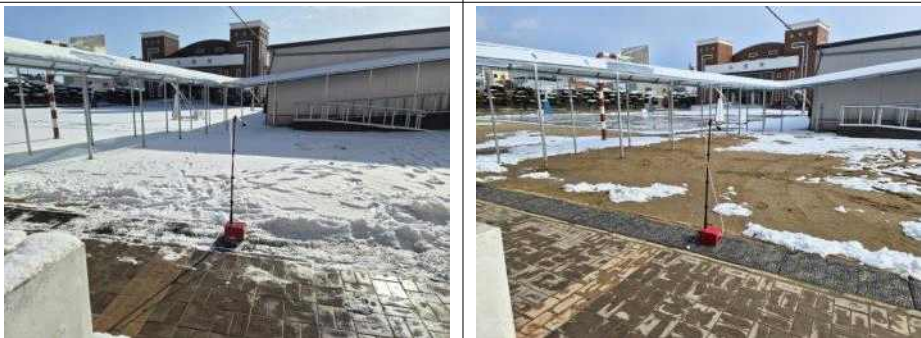
| 구분 | 사진 | | 사진설명 |
|---|---|--|---|
| | | | 부지경계선3 |

| 구분 | 사진 | | 사진설명 |
|---|---|--|---|
| | 시료채취 위치 및 수량: 지번 외부, 1개 지점 | | 시작: 09:25<br>종료: 13:35 |
| | 분석결과(기준0.01f/cc이하): [별첨2] 측정결과 참조 | | 작업일<br>(2026. 01. 22.) |

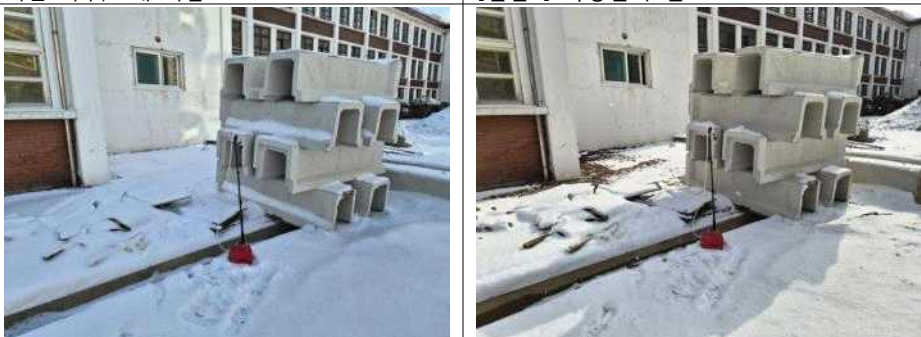
| 구분 | 사진 | | 사진설명 |
|---|---|--|---|
| | | | 부지경계선4 |

| 구분 | 사진 | | 사진설명 |
|---|---|--|---|
| | 시료채취 위치 및 수량: 지번 외부, 1개 지점 | | 시작: 09:26<br>종료: 13:36 |
| | 분석결과(기준0.01f/cc이하): [별첨2] 측정결과 참조 | | 작업일<br>(2026. 01. 22.) |

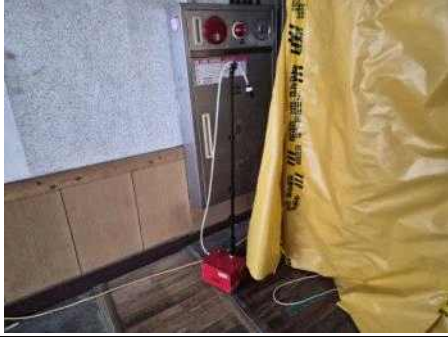
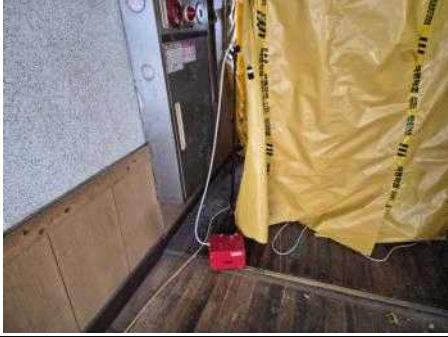
| 구분 | 사진 | | 사진설명 |
|---|---|---|---|
| 위생설비<br>지점<br>(전/후) | | | 본관동 1층<br>과학교과실3<br>위생설비지점1 |
| | 시료채취 위치 및 수량:<br>지번 내부, 1개 지점 | 분석결과(기준0.01f/cc이하):<br>[별첨2] 측정결과 참조 | 작업일<br>(2026. 01. 22.) |

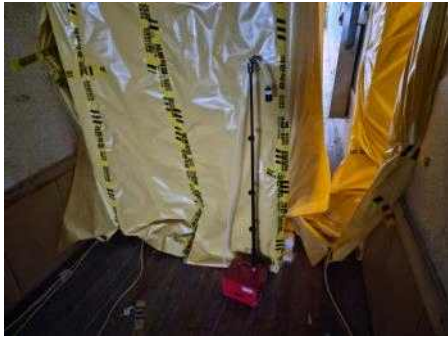
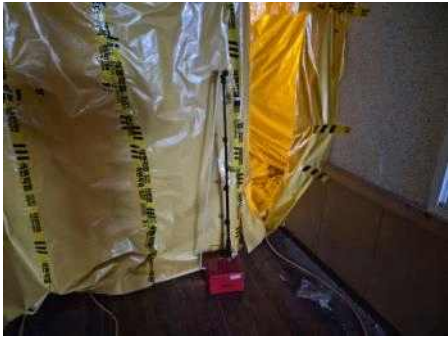
| 구분 | 사진 | | 사진설명 |
|---|---|---|---|
| | | | 본관동 1층<br>과학교과실4<br>위생설비지점2 |
| | 시료채취 위치 및 수량:<br>지번 내부, 1개 지점 | 분석결과(기준0.01f/cc이하):<br>[별첨2] 측정결과 참조 | 작업일<br>(2026. 01. 22.) |

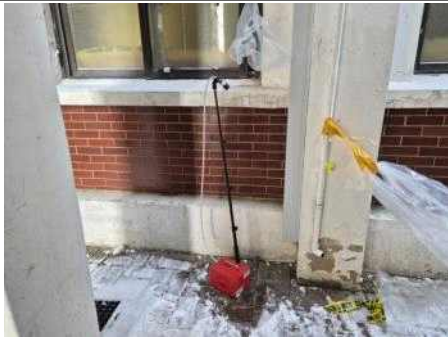
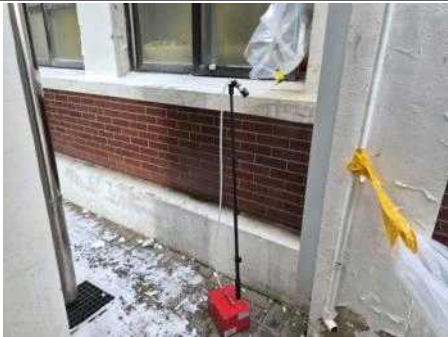
| 구분 | 사진 | | 사진설명 |
|---|---|---|---|
| 음압기<br>배출구<br>(전/후) | | | 본관동 1층<br>과학교과실3<br>음압기배출구1 |
| | 시료채취 위치 및 수량:<br>지번 외부, 1개 지점 | 분석결과(기준0.01f/cc이하):<br>[별첨2] 측정결과 참조 | 작업일<br>(2026. 01. 22.) |

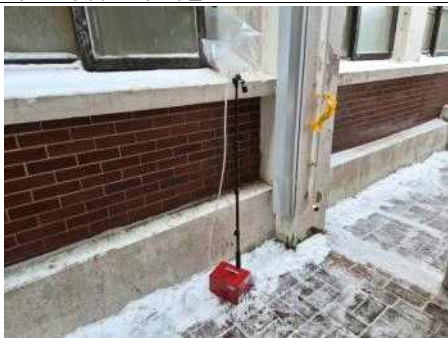
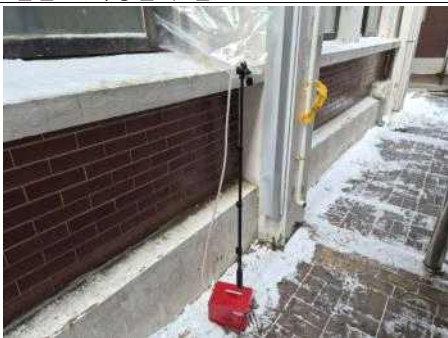
| 구분 | 사진 | | 사진설명 |
|---|---|---|---|
| | | | 본관동 1층<br>과학교과실3<br>음압기배출구2 |
| | 시료채취 위치 및 수량:<br>지번 외부, 1개 지점 | 분석결과(기준0.01f/cc이하):<br>[별첨2] 측정결과 참조 | 시작: 09:50<br>종료: 11:00<br>작업일<br>(2026. 01. 22.) |

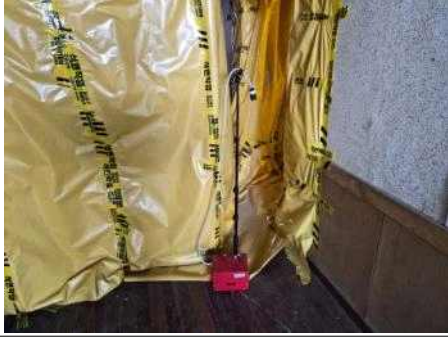
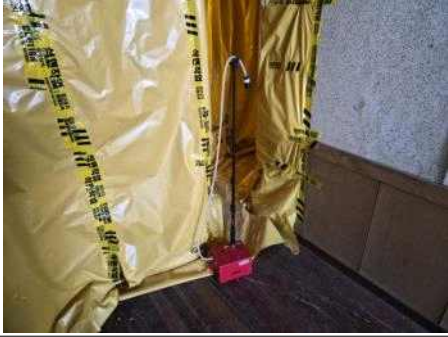
| 구분 | 사진 | | 사진설명 |
|---|---|---|---|
| 폐기물<br>반출구<br>(전/후) | | | 본관동 1층<br>과학교과실3<br>폐기물반출구1 |
| | 시료채취 위치 및 수량:<br>지번 내부, 1개 지점 | 분석결과(기준0.01f/cc이하):<br>[별첨2] 측정결과 참조 | 작업일<br>(2026. 01. 22.) |

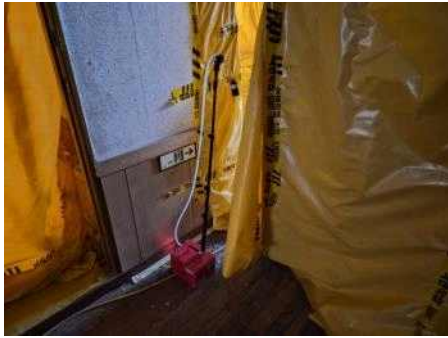
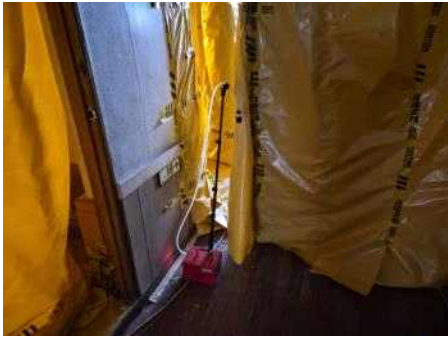
| 구분 | 사진 | | 사진설명 |
|---|---|---|---|
| | | | 본관동 1층<br>과학교과실4<br>폐기물반출구2 |
| | 시료채취 위치 및 수량:<br>지번 내부, 1개 지점 | 분석결과(기준0.01f/cc이하):<br>[별첨2] 측정결과 참조 | 작업일<br>(2026. 01. 22.) |

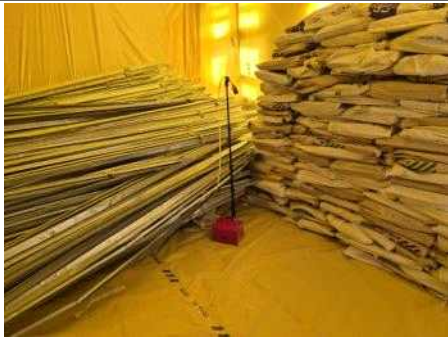
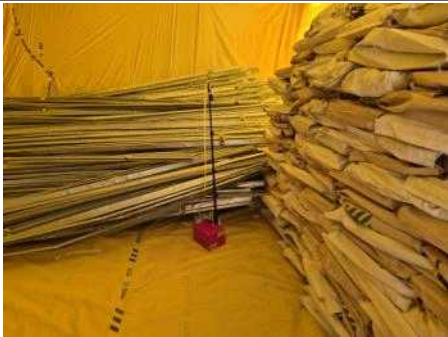
| 구분 | 사진 | | 사진설명 |
|---|---|---|---|
| 폐기물<br>보관지점<br>(전/후) | | | 본관동 2층<br>2-1<br>폐기물보관지점1 |
| | 시료채취 위치 및 수량:<br>지번 내부, 1개 지점 | 분석결과(기준0.01f/cc이하):<br>[별첨2] 측정결과 참조 | 작업일<br>(2026. 01. 22.) |

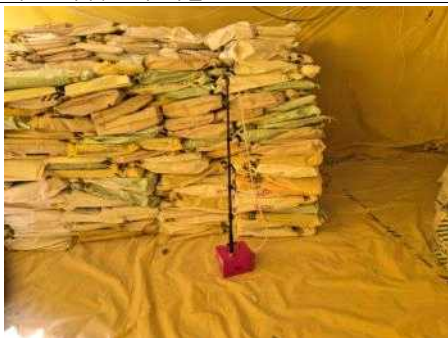
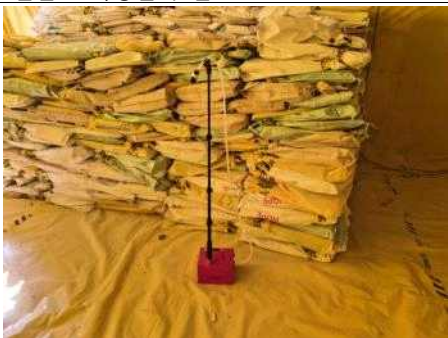
| 구분 | 사진 | | 사진설명 |
|---|---|---|---|
| | | | 본관동 2층<br>2-1<br>폐기물보관지점2 |
| | 시료채취 위치 및 수량:<br>지번 내부, 1개 지점 | 분석결과(기준0.01f/cc이하):<br>[별첨2] 측정결과 참조 | 작업일<br>(2026. 01. 22.) |

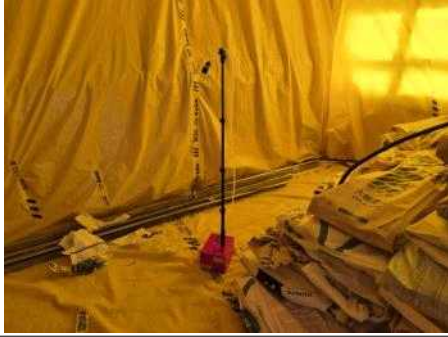
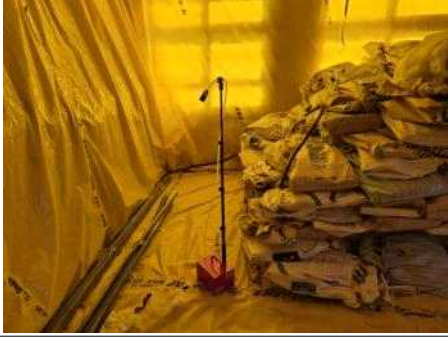
| 구분 | 사진 | | 사진설명 |
|---|---|---|---|
| 폐기물<br>보관지점<br>(전/후) | | | 본관동 3층<br>공용교실1<br>폐기물보관지점3 |
| | 시료채취 위치 및 수량:<br>지번 내부, 1개 지점 | | 시작: 10:20 |
| | 분석결과(기준0.01f/cc이하):<br>[별첨2] 측정결과 참조 | | 종료: 11:30 |

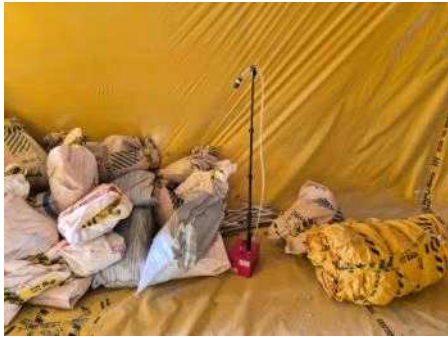
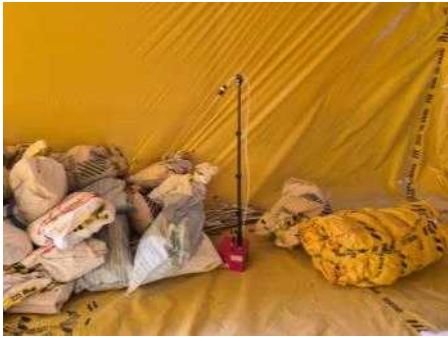
| 구분 | 사진 | | 사진설명 |
|---|---|---|---|
| | | | 본관동 3층<br>공용교실1<br>폐기물보관지점4 |
| | 시료채취 위치 및 수량:<br>지번 내부, 1개 지점 | | 시작: 10:20 |
| | 분석결과(기준0.01f/cc이하):<br>[별첨2] 측정결과 참조 | | 종료: 11:30 |

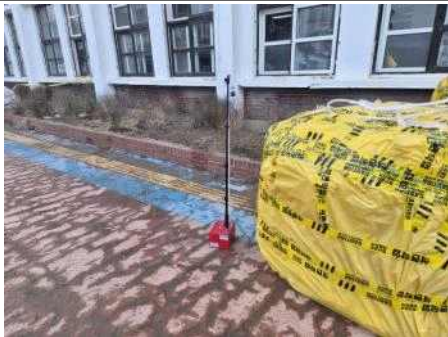
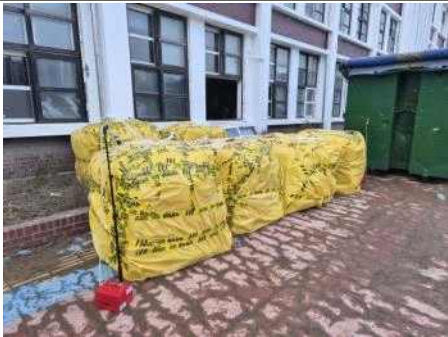
| 구분 | 사진 | | 사진설명 |
|---|---|---|---|
| | | | 본관동 외부<br>폐기물보관지점5 |
| | 시료채취 위치 및 수량:<br>지번 외부, 1개 지점 | | 시작: 14:50 |
| | 분석결과(기준0.01f/cc이하):<br>[별첨2] 측정결과 참조 | | 종료: 16:00 |

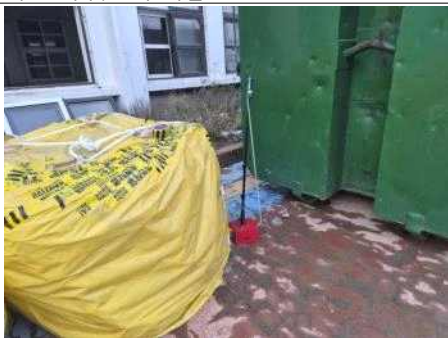
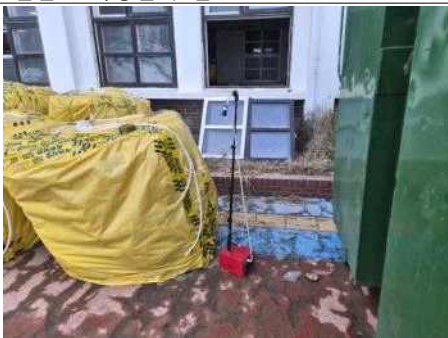
| 구분 | 사진 | | 사진설명 |
|---|---|---|---|
| | | | 본관동 외부<br>폐기물보관지점6 |
| | 시료채취 위치 및 수량:<br>지번 외부, 1개 지점 | | 시작: 14:50 |
| | 분석결과(기준0.01f/cc이하):<br>[별첨2] 측정결과 참조 | | 종료: 16:00 |

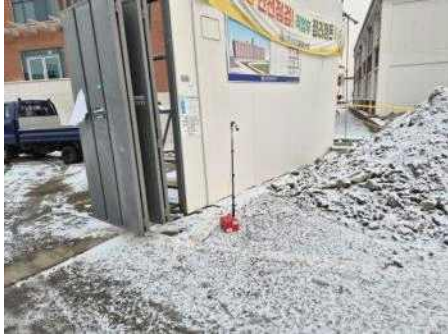
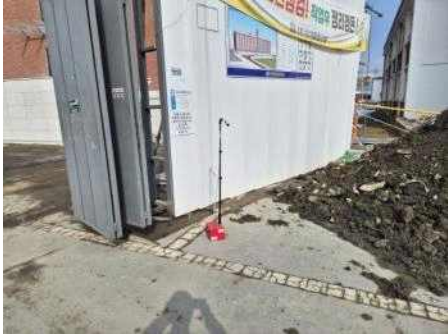
| 구분 | 사진 | | 사진설명 |
|---|---|--|---|
| 부지경계선<br>(전/후) | | | 부지경계선1 |
| | 시료채취 위치 및 수량:<br>지번 외부, 1개 지점 | | 시작: 08:20<br>종료: 12:30 |
| | 분석결과(기준0.01f/cc이하):<br>[별첨2] 측정결과 참조 | | 작업일<br>(2026. 01. 23.) |

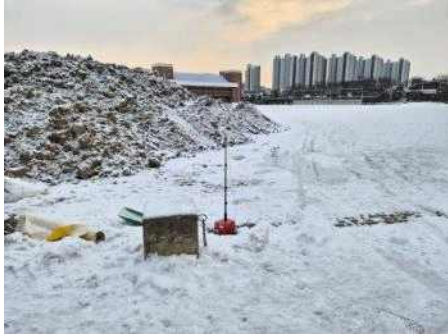
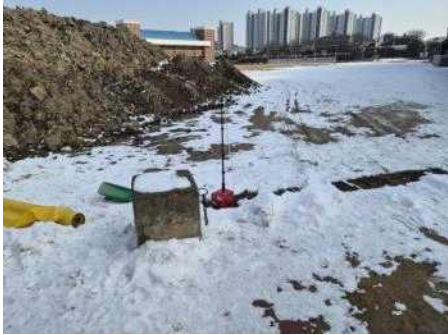
| 구분 | 사진 | | 사진설명 |
|---|---|--|---|
| | | | 부지경계선2 |
| | 시료채취 위치 및 수량:<br>지번 외부, 1개 지점 | | 시작: 08:21<br>종료: 12:31 |
| | 분석결과(기준0.01f/cc이하):<br>[별첨2] 측정결과 참조 | | 작업일<br>(2026. 01. 23.) |

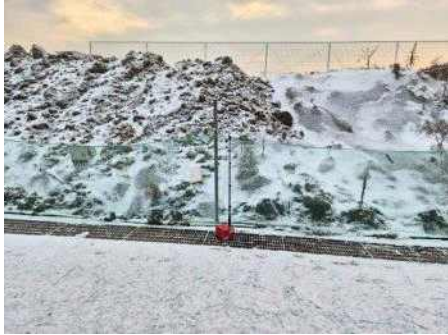
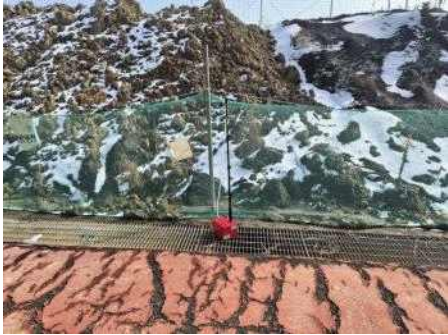
| 구분 | 사진 | | 사진설명 |
|---|---|--|---|
| | | | 부지경계선3 |
| | 시료채취 위치 및 수량:<br>지번 외부, 1개 지점 | | 시작: 08:25<br>종료: 12:35 |
| | 분석결과(기준0.01f/cc이하):<br>[별첨2] 측정결과 참조 | | 작업일<br>(2026. 01. 23.) |

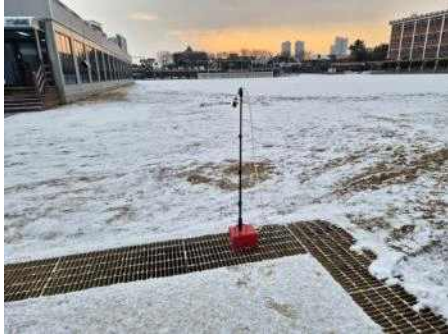
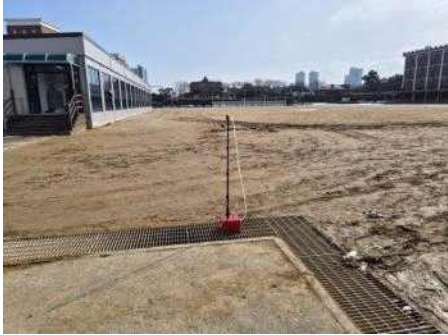
| 구분 | 사진 | | 사진설명 |
|---|---|--|---|
| | | | 부지경계선4 |
| | 시료채취 위치 및 수량:<br>지번 외부, 1개 지점 | | 시작: 08:27<br>종료: 12:37 |
| | 분석결과(기준0.01f/cc이하):<br>[별첨2] 측정결과 참조 | | 작업일<br>(2026. 01. 23.) |

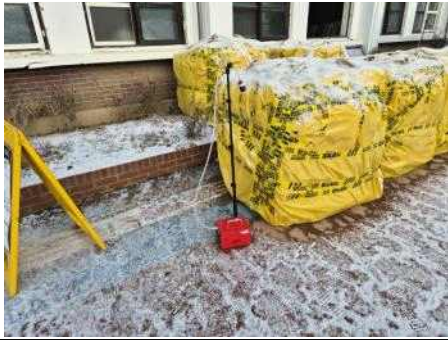
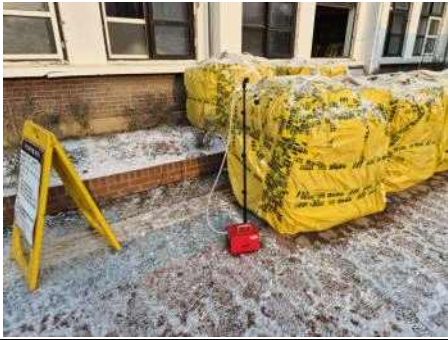
| 구분 | 사진 | | 사진설명 |
|---|---|---|---|
| 폐기물<br>보관지점<br>(전/후) | | | 본관동 외부<br>폐기물보관지점1 |

| 구분 | 사진 | | 사진설명 |
|---|---|---|---|
| | | | 시작: 08:10 |
| | | | 종료: 09:20 |

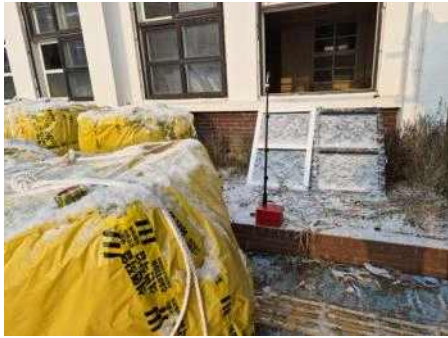
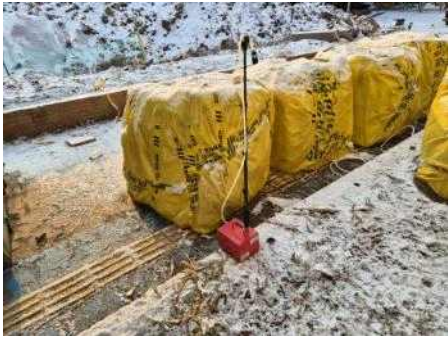
| 구분 | 사진 | | 사진설명 |
|---|---|---|---|
| | | | 본관동 외부<br>폐기물보관지점2 |
| | 시료채취 위치 및 수량:<br>지번 외부, 1개 지점 | 분석결과(기준0.01f/cc이하):<br>[별첨2] 측정결과 참조 | 작업일<br>(2026. 01. 23.) |

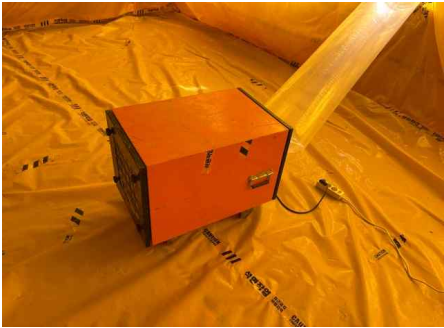
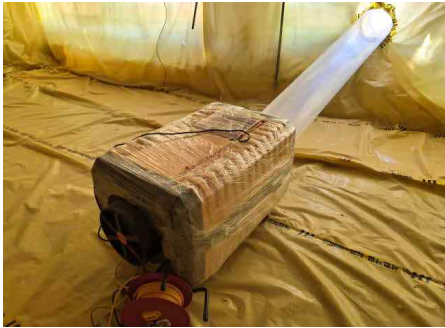
| 구분 | 사진 | | 사진설명 |
|---|---|---|---|
| 음압기 | | | - |
| | 위치: 본관동 3층 공용교실(1), 3-1반(1), 3-2반(1), 3-3반(1), 교사휴게실(1), 3-4반(1), 사회교과연구실(1)<br>수량: 7EA | | 작업일<br>(26. 01. 16) |

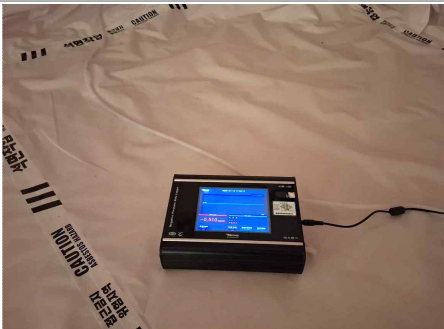
| 구분 | 사진 | | 사진설명 |
|---|---|---|---|
| 음압 기록 장치 | | - | - |
| | 위치: 본관동 3층 좌측 계단실 | 수량: 1EA | 작업일<br>(26. 01. 16) |

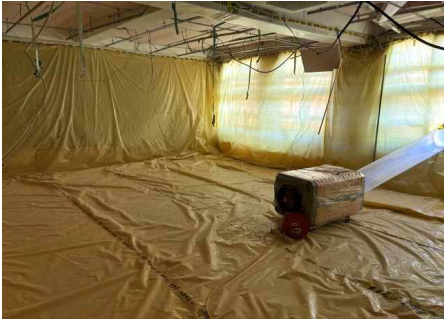
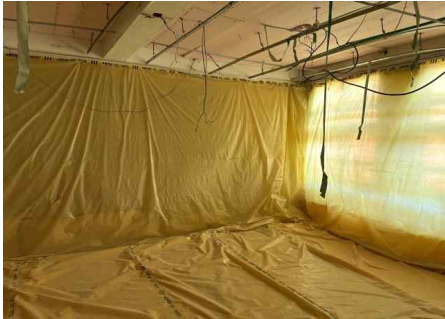
| 구분 | 사진 | | 사진설명 |
|---|---|---|---|
| 작업장 밀폐 | | | - |
| | 위치: 본관동 3층 3-1반 | 위치: 본관동 3층 3-4반 | 작업일<br>(26. 01. 16) |

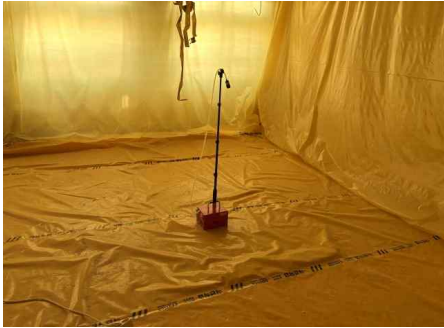
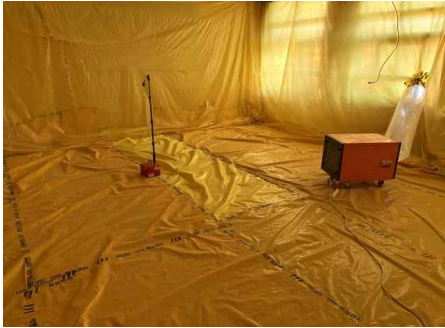
| 구분 | 사진 | | 사진설명 |
|---|---|---|---|
| 에어<br>샘플러<br>설치<br>및<br>가동 | | | 본관동 3층 공용교실1 |
| | 위치:#1,2<br>위치 및 수량 [별 첨2] 도식도 참조 | 분석결과 (기준0.01개/㎤이하):<br>[별 첨1] 참조 | |

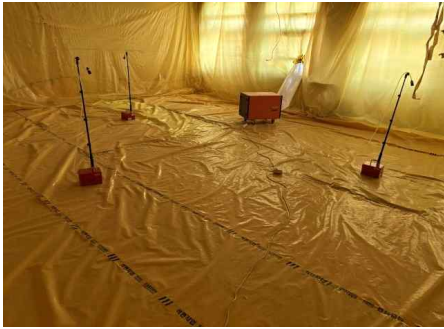
| 구분 | 사진 | | 사진설명 |
|---|---|---|---|
| | 위치:#3<br>위치 및 수량 [별 첨2] 도식도 참조 | 분석결과 (기준0.01개/㎤이하):<br>[별 첨1] 참조 | |

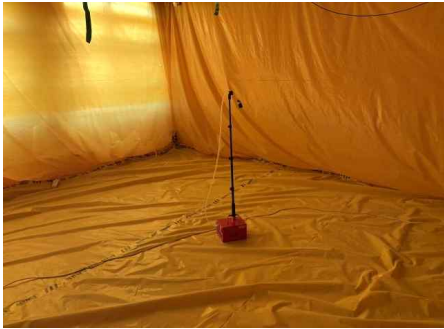
| 구분 | 사진 | | 사진설명 |
|---|---|---|---|
| | 위치:#6<br>위치 및 수량 [별 첨2] 도식도 참조 | 분석결과 (기준0.01개/㎤이하):<br>[별 첨1] 참조 | |

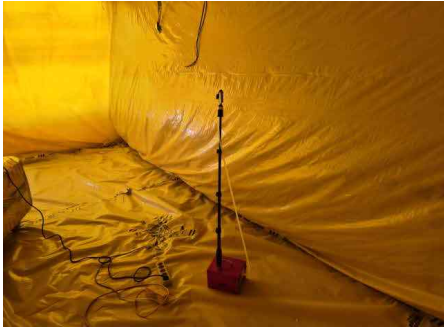
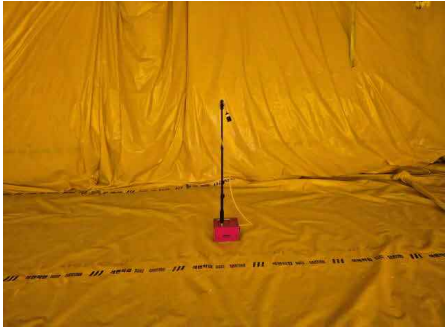
| 구분 | 사진 | | 사진설명 |
|---|---|---|---|
| 에어<br>샘플러<br>설치<br>및<br>가동 | | | 본관동 3층 3-2반 |
| | 위치:#7,8<br>위치 및 수량 [별 첨2] 도식도 참조 | 분석결과 (기준0.01개/㎤이하):<br>[별 첨1] 참조 | |

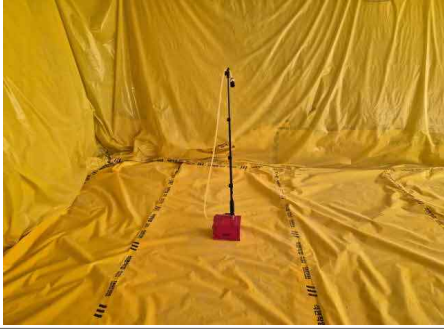
| 구분 | 사진 | | 사진설명 |
|---|---|---|---|
| | | - | 본관동 3층 3-3반 |
| | 위치:#9<br>위치 및 수량 [별 첨2] 도식도 참조 | 분석결과 (기준0.01개/㎤이하):<br>[별 첨1] 참조 | |

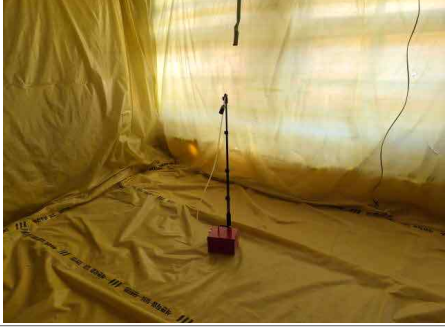
| 구분 | 사진 | | 사진설명 |
|---|---|---|---|
| | 위치:#10,11<br>위치 및 수량 [별 첨2] 도식도 참조 | 분석결과 (기준0.01개/㎤이하):<br>[별 첨1] 참조 | |

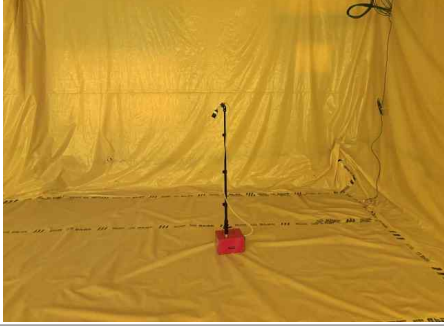
| 구분 | 사진 | | 사진설명 |
|---|---|---|---|
| | | - | 본관동 3층 3-3반 |
| | 위치:#12<br>위치 및 수량 [별 첨2] 도식도 참조 | 분석결과 (기준0.01개/㎤이하):<br>[별 첨1] 참조 | |

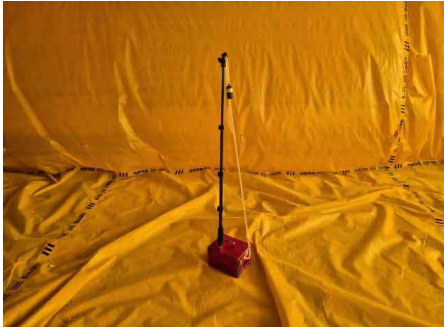
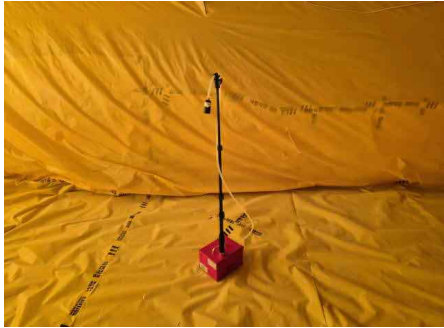
| 구분 | 사진 | | 사진설명 |
|---|---|---|---|
| 에어<br>샘플러<br>설치<br>및<br>가동 | | | 본관동 3층 교사휴게실 |
| | 위치:#13,14<br>위치 및 수량 [별첨2] 도식도 참조 | 분석결과 (기준0.01개/㎤이하):<br>[별첨1] 참조 | |

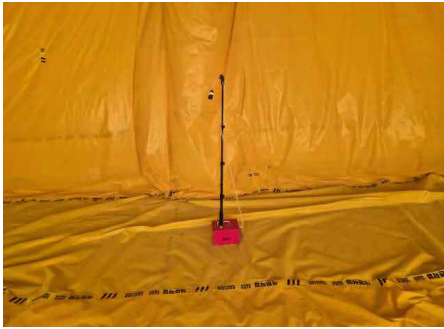
| 구분 | 사진 | | 사진설명 |
|---|---|---|---|
| | 위치:#15<br>위치 및 수량 [별첨2] 도식도 참조 | 분석결과 (기준0.01개/㎤이하):<br>[별첨1] 참조 | 작업일<br>(26. 01. 16) |

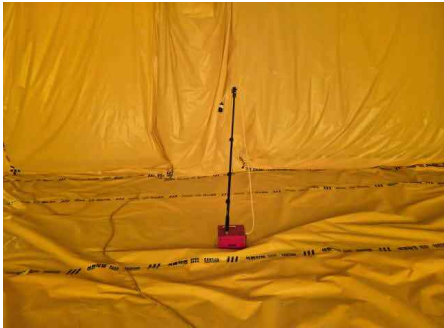
| 구분 | 사진 | | 사진설명 |
|---|---|---|---|
| | | | 본관동 3층 3-4반 |
| | 위치:#16,17<br>위치 및 수량 [별첨2] 도식도 참조 | 분석결과 (기준0.01개/㎤이하):<br>[별첨1] 참조 | |

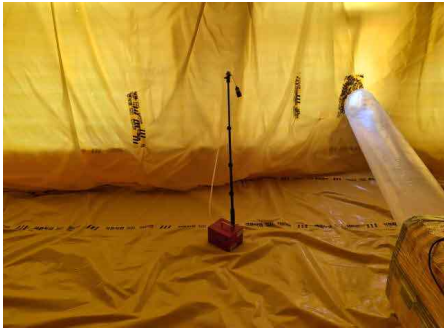
| 구분 | 사진 | | 사진설명 |
|---|---|---|---|
| | 위치:#18<br>위치 및 수량 [별첨2] 도식도 참조 | 분석결과 (기준0.01개/㎤이하):<br>[별첨1] 참조 | |

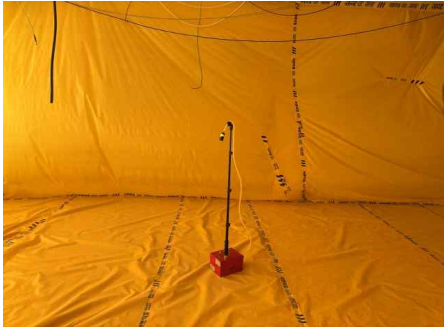
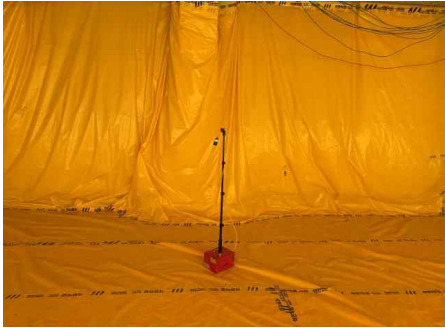
| 구분 | 사진 | | 사진설명 |
|---|---|---|---|
| 에어<br>샘플러<br>설치<br>및<br>가동 | | | 본관동 3층 사회교과연구실 |
| | 위치:#19,20<br>위치 및 수량 [별 첨2] 도식도 참조 | 분석결과 (기준0.01개/㎤이하):<br>[별 첨1] 참조 | |

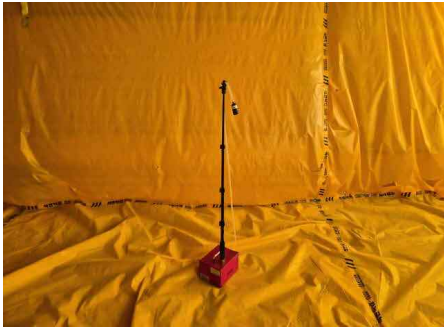
| 구분 | 사진 | | 사진설명 |
|---|---|---|---|
| | 위치:#21<br>위치 및 수량 [별 첨2] 도식도 참조 | 분석결과 (기준0.01개/㎤이하):<br>[별 첨1] 참조 | 작업일<br>(26. 01. 16) |

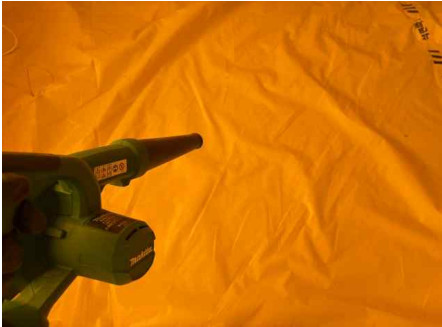
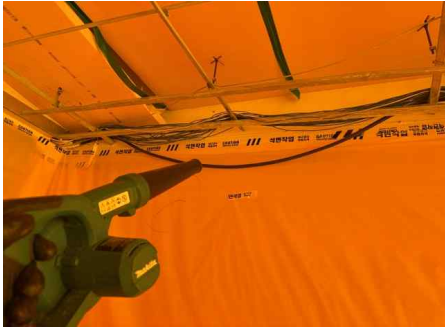
| 구분 | 사진 | | 사진설명 |
|---|---|---|---|
| 송풍기 | | | - |

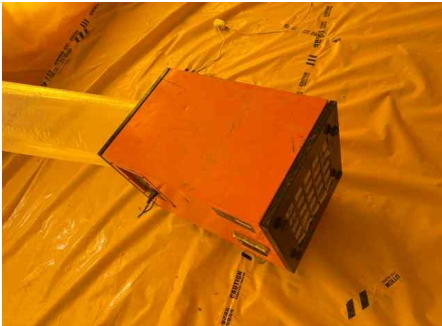
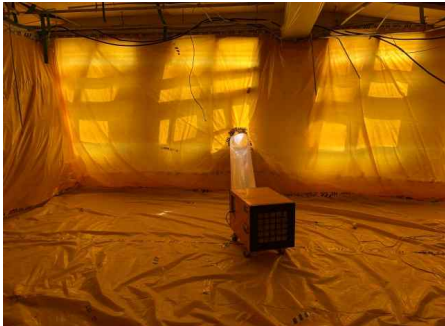
| 구분 | 사진 | | 사진설명 |
|---|---|---|---|
| 음압기 | | | - |
| | 위치: 본관동 3층 3-5반(1), 3-6반(1), 3-7반(1), 3-8반(1) | 수량: 4EA | 작업일<br>(26. 01. 17) |

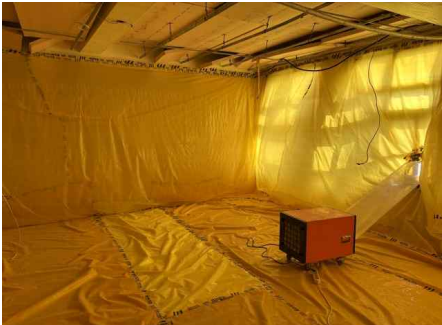
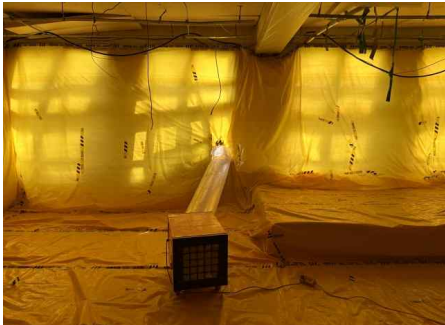
| 구분 | 사진 | | 사진설명 |
|---|---|---|---|
| 작업장 밀폐 | | | - |
| | 위치: 본관동 3층 3-5반 | 위치: 본관동 3층 3-8반 | 작업일<br>(26. 01. 17) |

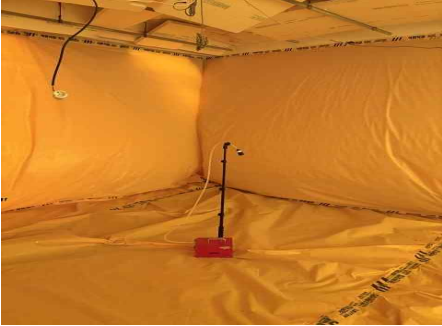
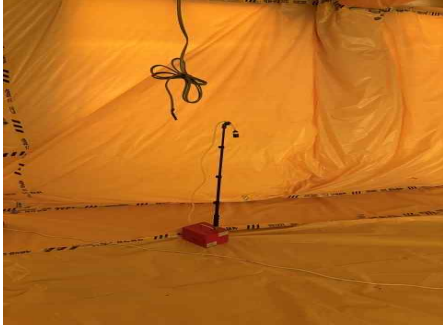
| 구분 | 사진 | | 사진설명 |
|---|---|---|---|
| 에어<br>샘플러<br>설치<br>및<br>가동 | | | 본관동 3층 3-5반 |
| | 위치:#1,2<br>위치 및 수량 [별 첨2] 도식도 참조 | 분석결과 (기준0.01개/㎤이하):<br>[별 첨1] 참조 | |

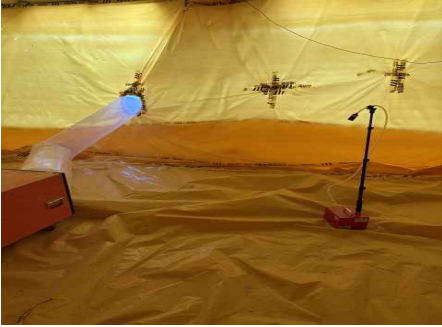
| 구분 | 사진 | | 사진설명 |
|---|---|---|---|
| | 위치:#3<br>위치 및 수량 [별 첨2] 도식도 참조 | 분석결과 (기준0.01개/㎤이하):<br>[별 첨1] 참조 | 작업일<br>(26. 01. 17) |

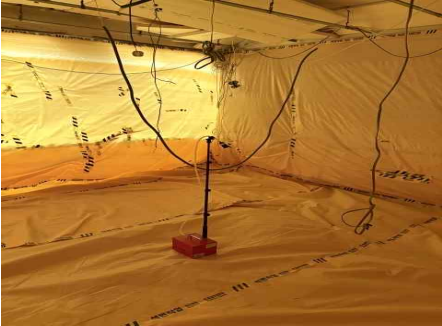
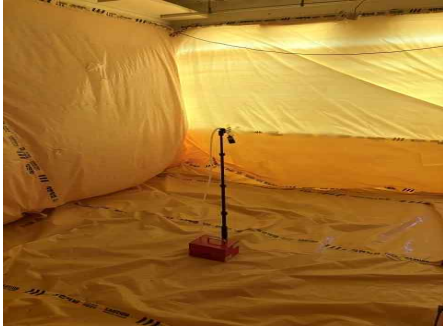
| 구분 | 사진 | | 사진설명 |
|---|---|---|---|
| | | | 본관동 3층 3-6반 |
| | 위치:#4,5<br>위치 및 수량 [별 첨2] 도식도 참조 | 분석결과 (기준0.01개/㎤이하):<br>[별 첨1] 참조 | |

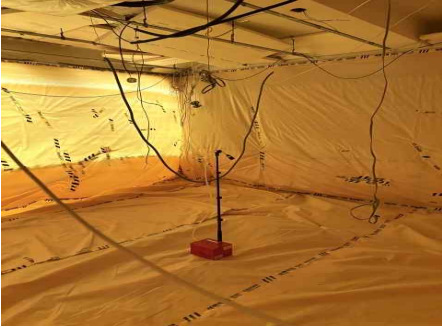
| 구분 | 사진 | | 사진설명 |
|---|---|---|---|
| | 위치:#6<br>위치 및 수량 [별 첨2] 도식도 참조 | 분석결과 (기준0.01개/㎤이하):<br>[별 첨1] 참조 | |

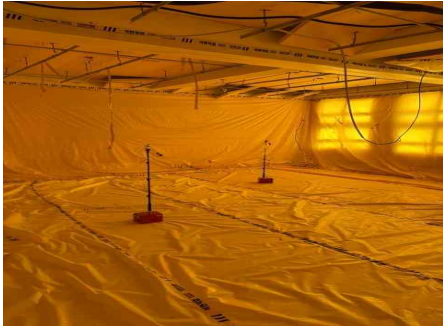
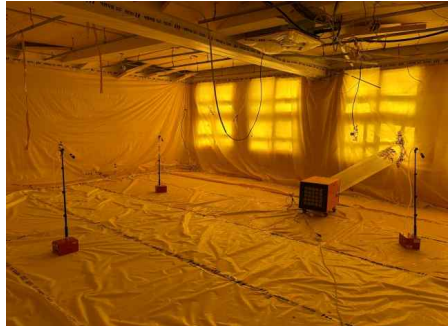
| 구분 | 사진 | | 사진설명 |
|---|---|---|---|
| 에어<br>샘플러<br>설치<br>및<br>가동 | | | 본관동 3층 3-7반 |
| | 위치:#7,8<br>위치 및 수량 [별첨2] 도식도 참조 | 분석결과 (기준0.01개/㎤이하):<br>[별첨1] 참조 | |

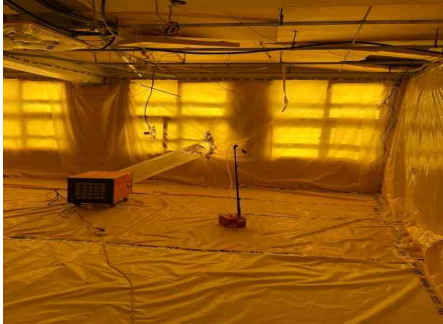
| 구분 | 사진 | | 사진설명 |
|---|---|---|---|
| | 위치:#9<br>위치 및 수량 [별첨2] 도식도 참조 | 분석결과 (기준0.01개/㎤이하):<br>[별첨1] 참조 | |

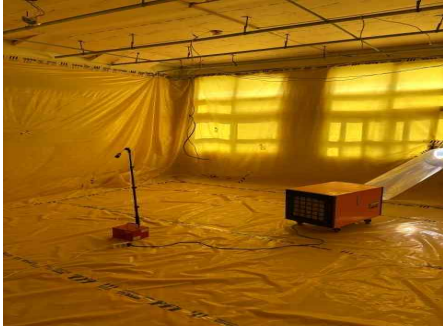
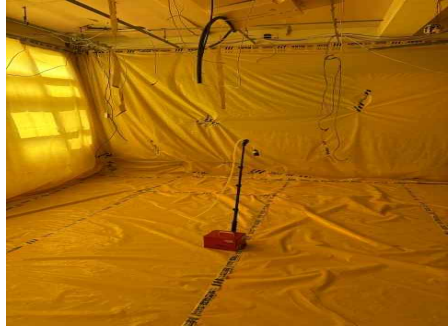
| 구분 | 사진 | | 사진설명 |
|---|---|---|---|
| | | | 본관동 3층 3-8반 |
| | 위치:#10,11<br>위치 및 수량 [별첨2] 도식도 참조 | 분석결과 (기준0.01개/㎤이하):<br>[별첨1] 참조 | |

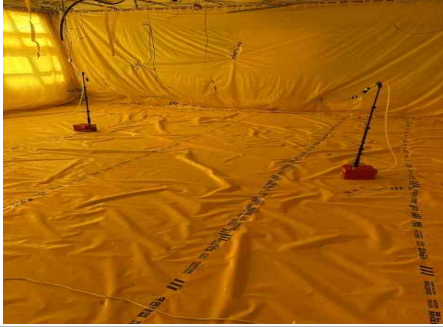
| 구분 | 사진 | | 사진설명 |
|---|---|---|---|
| | 위치:#12<br>위치 및 수량 [별첨2] 도식도 참조 | 분석결과 (기준0.01개/㎤이하):<br>[별첨1] 참조 | |

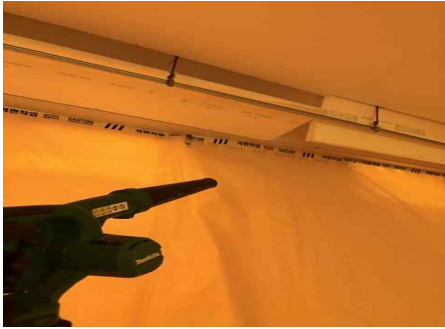
| 구분 | 사진 | | 사진설명 |
|---|---|---|---|
| 송풍기 | | | - |

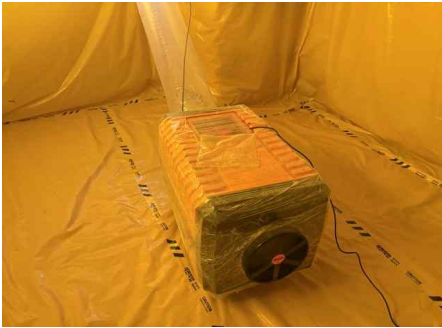
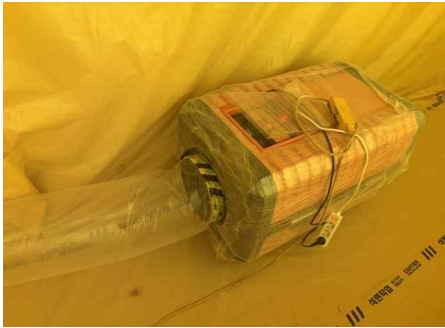
| 구분 | 사진 | | 사진설명 |
|---|---|---|---|
| 음압기 | | | - |
| | 위치: 본관동 3층 복도(3), 교구자료실(1), 교구창고(1) | 수량: 5EA | 작업일<br>(26. 01. 18) |

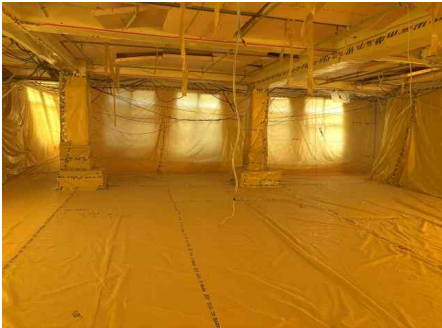
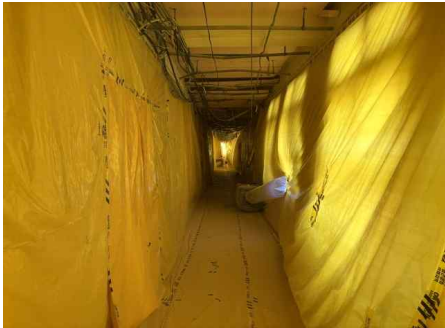
| 구분 | 사진 | | 사진설명 |
|---|---|---|---|
| | 위치: 본관동 3층 홈베이스 | 위치: 본관동 3층 복도 | 작업일<br>(26. 01. 18) |

| 구분 | 사진 | | 사진설명 |
|---|---|---|---|
| 작업장 밀폐 | | | - |

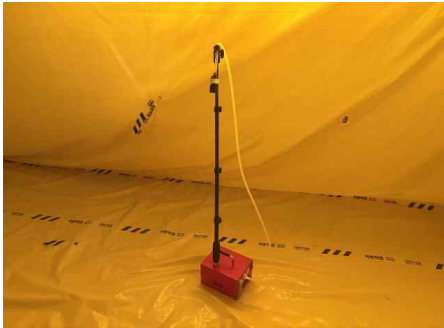
| 구분 | 사진 | | 사진설명 |
|---|---|---|---|
| | 위치:#1<br>위치 및 수량 [별 첨2] 도식도 참조 | 분석결과 (기준0.01개/㎤이하):<br>[별 첨1] 참조 | 작업일<br>(26. 01. 18) |

| 구분 | 사진 | | 사진설명 |
|---|---|---|---|
| 에어<br>샘플러<br>설치<br>및<br>가동 | | - | 본관동 3층 화장실1 |

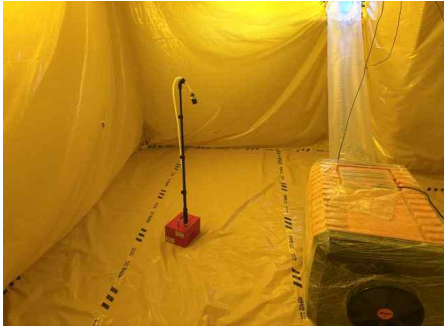
| 구분 | 사진 | | 사진설명 |
|---|---|---|---|
| | 위치:#2<br>위치 및 수량 [별 첨2] 도식도 참조 | 분석결과 (기준0.01개/㎤이하):<br>[별 첨1] 참조 | 작업일<br>(26. 01. 18) |

| 구분 | 사진 | | 사진설명 |
|---|---|---|---|
| | | - | 본관동 3층 교구자료실 |

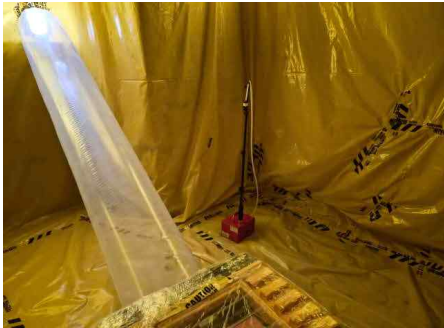
| 구분 | 사진 | | 사진설명 |
|---|---|---|---|
| | 위치:#3<br>위치 및 수량 [별 첨2] 도식도 참조 | 분석결과 (기준0.01개/㎤이하):<br>[별 첨1] 참조 | 작업일<br>(26. 01. 18) |

| 구분 | 사진 | | 사진설명 |
|---|---|---|---|
| | | - | 본관동 3층 교구창고 |

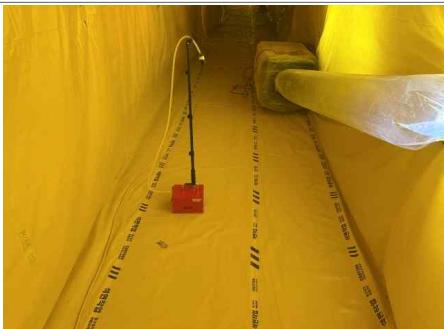
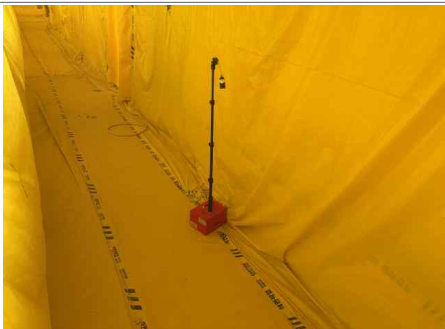
| 구분 | 사진 | | 사진설명 |
|---|---|---|---|
| | 위치:#4,5<br>위치 및 수량 [별 첨2] 도식도 참조 | 분석결과 (기준0.01개/㎤이하):<br>[별 첨1] 참조 | 작업일<br>(26. 01. 18) |

| 구분 | 사진 | | 사진설명 |
|---|---|---|---|
| | | | 본관동 3층 복도 |

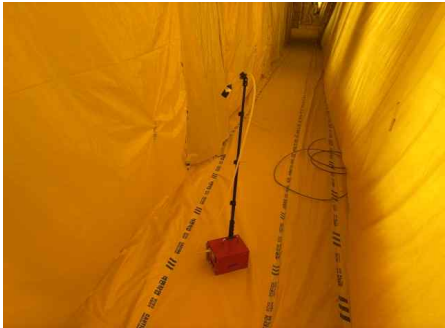
| 구분 | 사진 | | 사진설명 |
|---|---|---|---|
| | 위치:#6,7<br>위치 및 수량 [별 첨2] 도식도 참조 | 분석결과 (기준0.01개/㎤이하):<br>[별 첨1] 참조 | 작업일<br>(26. 01. 18) |

| 구분 | 사진 | | 사진설명 |
|---|---|---|---|
| 에어<br>샘플러<br>설치<br>및<br>가동 | | | 본관동 3층 복도 |

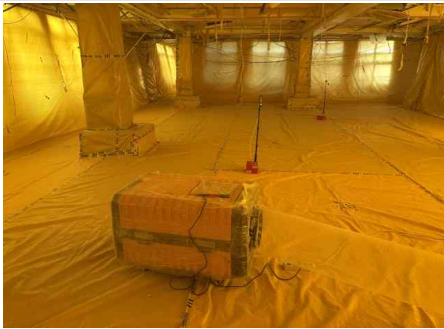
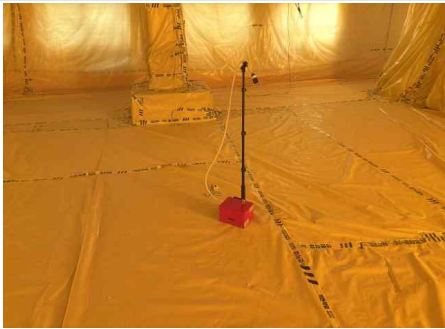
| 구분 | 사진 | | 사진설명 |
|---|---|---|---|
| | 위치:#8,9<br>위치 및 수량 [별 첨2] 도식도 참조 | 분석결과 (기준0.01개/㎤이하):<br>[별 첨1] 참조 | 작업일<br>(26. 01. 18) |

| 구분 | 사진 | | 사진설명 |
|---|---|---|---|
| | | | 본관동 3층 홈베이스 |

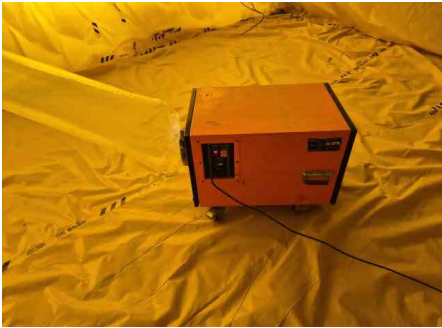
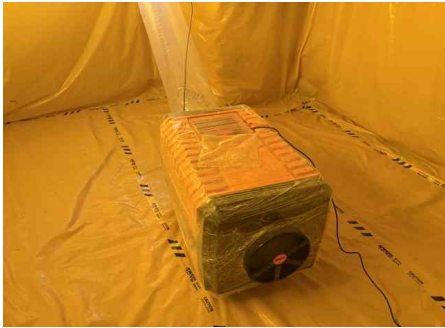
| 구분 | 사진 | | 사진설명 |
|---|---|---|---|
| | 위치: 본관동 2층 2-1반(1), 2-2반(1) | 수량: 2EA | 작업일<br>(26. 01. 18) |

| 구분 | 사진 | | 사진설명 |
|---|---|---|---|
| 음압기 | | | - |

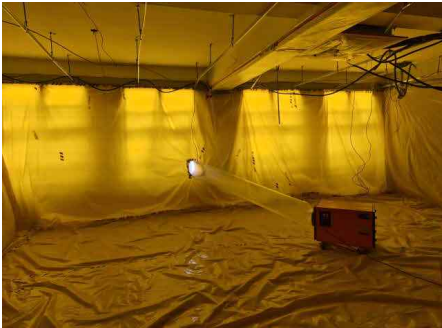
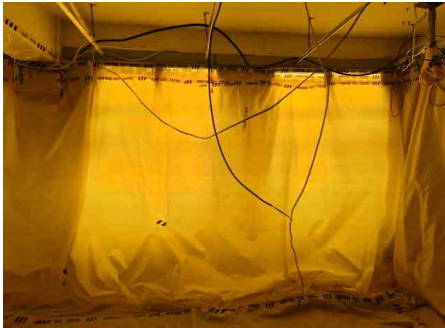
| 구분 | 사진 | | 사진설명 |
|---|---|---|---|
| | 위치: 본관동 2층 2-1반 | 위치: 본관동 2층 2-2반 | 작업일<br>(26. 01. 18) |

| 구분 | 사진 | | 사진설명 |
|---|---|---|---|
| 작업장 밀폐 | | | - |

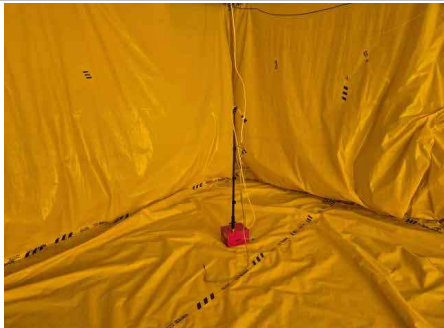
| 구분 | 사진 | | 사진설명 |
|---|---|---|---|
| | 위치:#10,11<br>위치 및 수량 [별 첨2] 도식도 참조 | 분석결과 (기준0.01개/㎤이하):<br>[별 첨1] 참조 | |

| 구분 | 사진 | | 사진설명 |
|---|---|---|---|
| 에어<br>샘플러<br>설치<br>및<br>가동 | | | 본관동 2층 2-1반 |

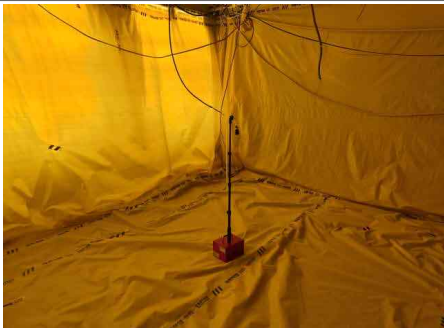
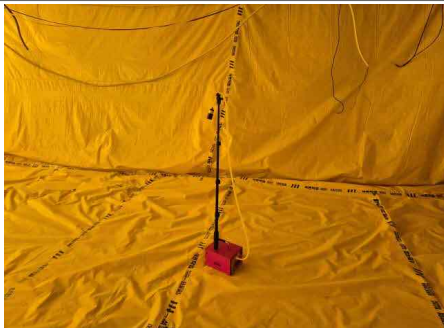
| 구분 | 사진 | | 사진설명 |
|---|---|---|---|
| | 위치:#13,14<br>위치 및 수량 [별 첨2] 도식도 참조 | 분석결과 (기준0.01개/㎤이하):<br>[별 첨1] 참조 | |

| 구분 | 사진 | | 사진설명 |
|---|---|---|---|
| | | | 본관동 2층 2-2반 |

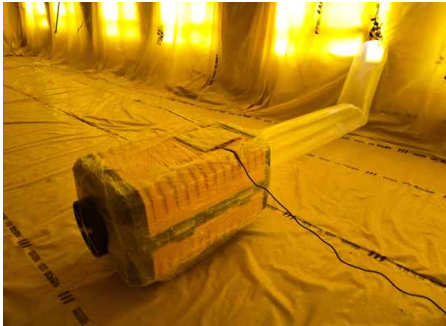
| 구분 | 사진 | | 사진설명 |
|---|---|---|---|
| | 위치: 본관동 2층 2-3(1), 교장실(1),<br>영어교과교사연구실(1), 교무실(1),<br>영어전용교실(1), 2-4반(1), | | 수량: 6EA<br><br>작업일<br>(26. 01. 19) |

| 구분 | 사진 | | 사진설명 |
|---|---|---|---|
| 음압기 | | | - |
