## 석면 해체·제거 사업장의 석면비산 및 농도측정 결과보고서

[목포홍일고등학교 본관동 개축 석면해체 · 제거공사]

## 석면비산정도측정

(26. 01. 14, 01. 16 ~ 01. 23.)

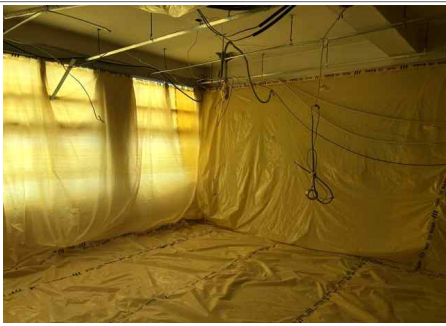
| 구분 | 사진 | | 사진설명 |
|---|---|---|---|
| | 위치: 본관동 2층 교장실 | | 위치: 본관동 2층 2-3반<br><br>작업일<br>(26. 01. 19) |

| 구분 | 사진 | | 사진설명 |
|---|---|---|---|
| 작업장 밀폐 | | | - |

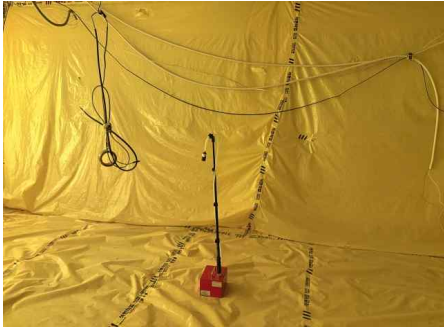
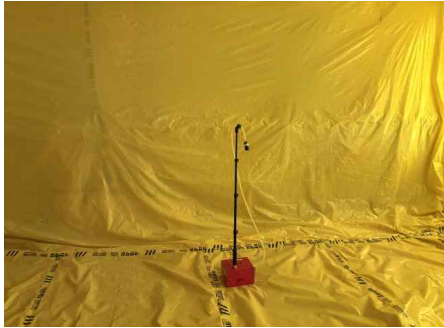
| 구분 | 사진 | | 사진설명 |
|---|---|---|---|
| | 위치:#1,2<br>위치 및 수량 [별 첨2] 도식도 참조 | 분석결과 (기준0.01개/㎤이하):<br>[별 첨1] 참조 | |

| 구분 | 사진 | | 사진설명 |
|---|---|---|---|
| 에어<br>샘플러<br>설치<br>및<br>가동 | | | 본관동 2층 2-3반 |

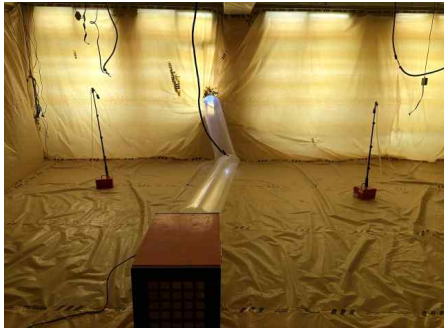
| 구분 | 사진 | | 사진설명 |
|---|---|---|---|
| | 위치:#4,5<br>위치 및 수량 [별 첨2] 도식도 참조 | 분석결과 (기준0.01개/㎤이하):<br>[별 첨1] 참조 | 작업일<br>(26. 01. 19) |

| 구분 | 사진 | | 사진설명 |
|---|---|---|---|
| | | | 본관동 2층 교장실 |

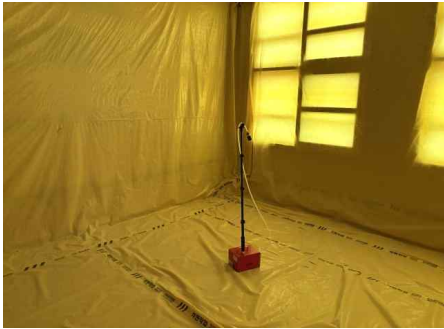
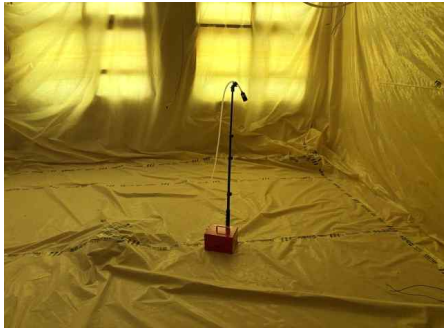
| 구분 | 사진 | | 사진설명 |
|---|---|---|---|
| | 위치:#6,7<br>위치 및 수량 [별 첨2] 도식도 참조 | 분석결과 (기준0.01개/㎤이하):<br>[별 첨1] 참조 | 작업일<br>(26. 01. 19) |

| 구분 | 사진 | | 사진설명 |
|---|---|---|---|
| | | | 본관동 2층 영어교과교사연구실 |

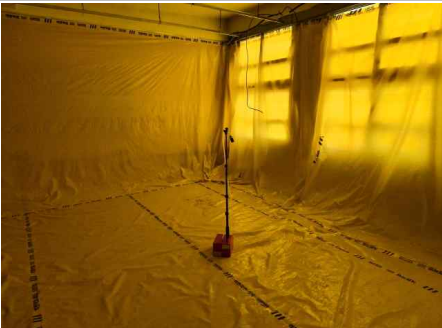
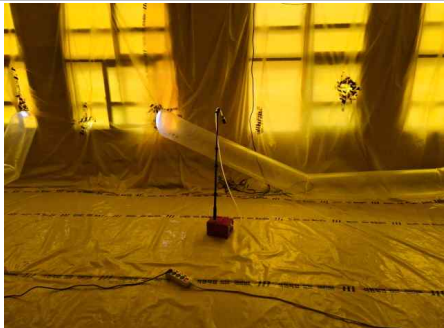
| 구분 | 사진 | | 사진설명 |
|---|---|---|---|
| | 위치:#8,9<br>위치 및 수량 [별 첨2] 도식도 참조 | 분석결과 (기준0.01개/㎤이하):<br>[별 첨1] 참조 | |

| 구분 | 사진 | | 사진설명 |
|---|---|---|---|
| 에어<br>샘플러<br>설치<br>및<br>가동 | | | 본관동 2층 교무실 |

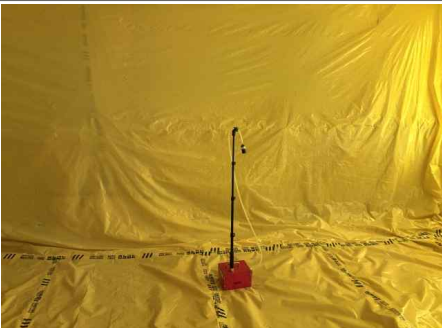
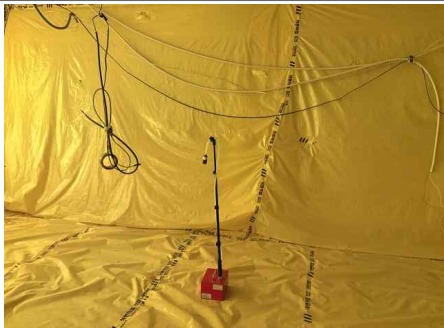
| 구분 | 사진 | | 사진설명 |
|---|---|---|---|
| | 위치:#12,13<br>위치 및 수량 [별 첨2] 도식도 참조 | 분석결과 (기준0.01개/㎤이하):<br>[별 첨1] 참조 | |

| 구분 | 사진 | | 사진설명 |
|---|---|---|---|
| | | | 본관동 2층 영어전용교실 |

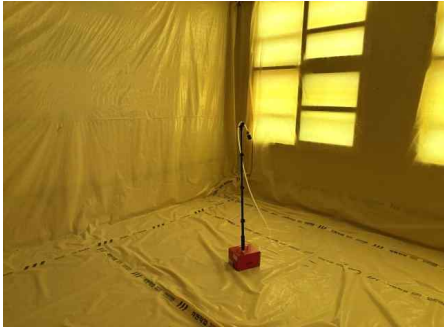
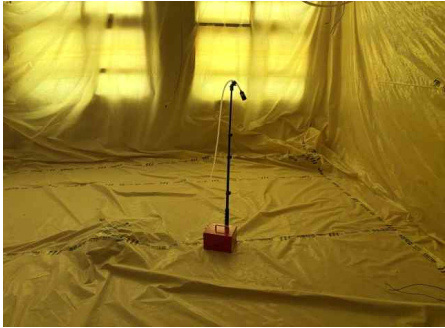
| 구분 | 사진 | | 사진설명 |
|---|---|---|---|
| | 위치:#15,16<br>위치 및 수량 [별 첨2] 도식도 참조 | 분석결과 (기준0.01개/㎤이하):<br>[별 첨1] 참조 | |

| 구분 | 사진 | | 사진설명 |
|---|---|---|---|
| 에어<br>샘플러<br>설치<br>및<br>가동 | | | 본관동 2층 2-4반 |

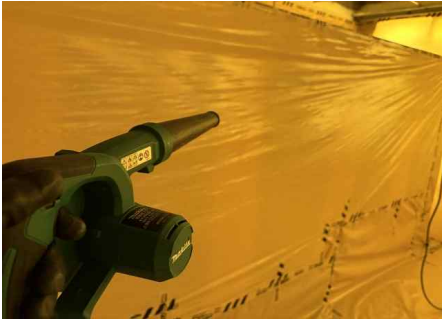
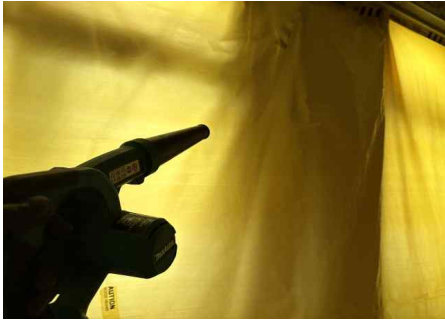
| 구분 | 사진 | | 사진설명 |
|---|---|---|---|
| 송풍기 | | | - |

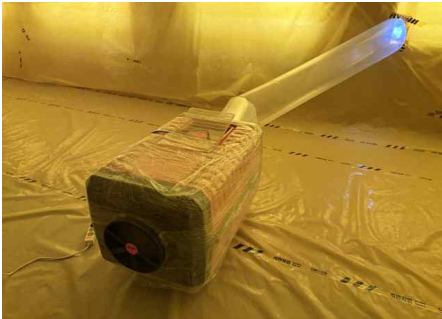
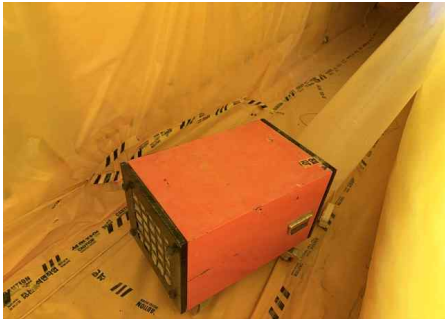
| 구분 | 사진 | | 사진설명 |
|---|---|---|---|
| 음압기 | | | - |
| | 위치: 본관동 2층 2-5반(1), 전체공용교과실1(1), 2-6반(1), 2-7반(1), 홈베이스1(1), 방송실(1), 화장실2(1), 홈베이스2(1), 복도(3)<br>수량: 11EA | | 작업일<br>(26. 01. 20) |

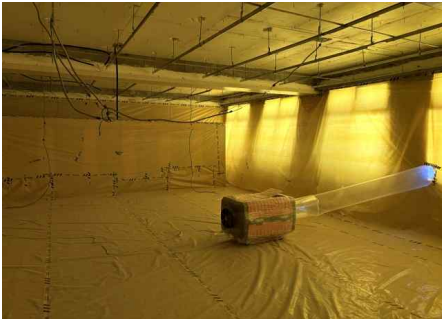
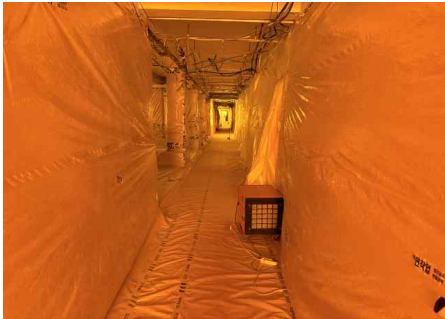
| 구분 | 사진 | | 사진설명 |
|---|---|---|---|
| 작업장 밀폐 | | | - |
| | 위치: 본관동 2층 홈베이스1<br>위치: 본관동 2층 복도 | | 작업일<br>(26. 01. 20) |

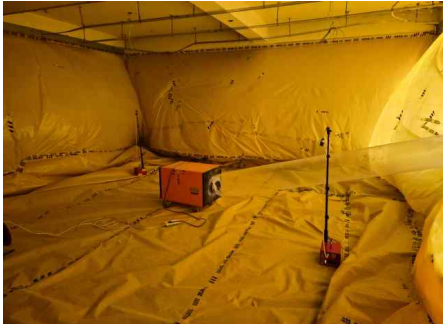
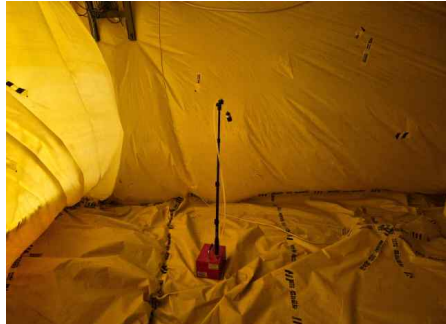
| 구분 | 사진 | | 사진설명 |
|---|---|---|---|
| | 위치:#1,2<br>위치 및 수량 [별첨2] 도식도 참조 | 분석결과 (기준0.01개/㎤이하):<br>[별첨1] 참조 | |

| 구분 | 사진 | | 사진설명 |
|---|---|---|---|
| 에어<br>샘플러<br>설치<br>및<br>가동 | | | 본관동 2층 2-5반 |

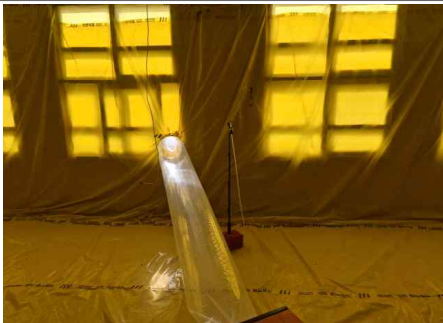
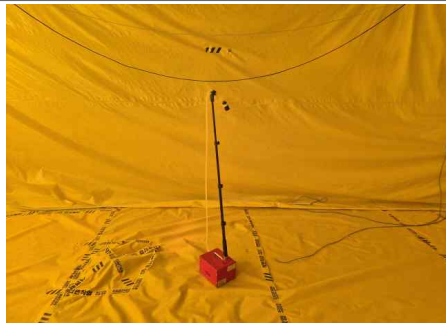
| 구분 | 사진 | | 사진설명 |
|---|---|---|---|
| | 위치:#4,5<br>위치 및 수량 [별첨2] 도식도 참조 | 분석결과 (기준0.01개/㎤이하):<br>[별첨1] 참조 | |

| 구분 | 사진 | | 사진설명 |
|---|---|---|---|
| | | | 본관동 2층 전체공용교과실1 |

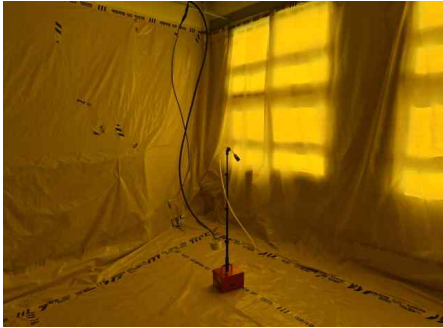
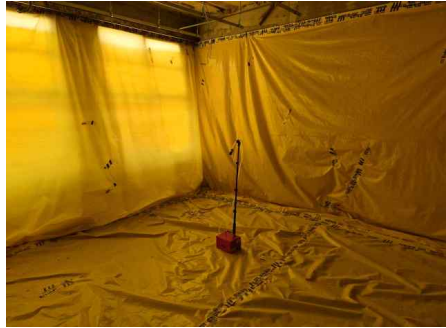
| 구분 | 사진 | | 사진설명 |
|---|---|---|---|
| | 위치:#7,8<br>위치 및 수량 [별 첨2] 도식도 참조 | 분석결과 (기준0.01개/㎤이하):<br>[별 첨1] 참조 | |

| 구분 | 사진 | | 사진설명 |
|---|---|---|---|
| 에어<br>샘플러<br>설치<br>및<br>가동 | | | 본관동 2층 2-6반 |

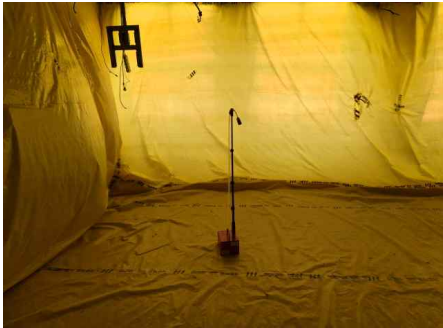
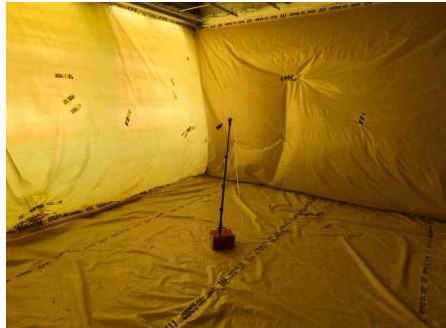
| 구분 | 사진 | | 사진설명 |
|---|---|---|---|
| | 위치:#10,11<br>위치 및 수량 [별 첨2] 도식도 참조 | 분석결과 (기준0.01개/㎤이하):<br>[별 첨1] 참조 | |

| 구분 | 사진 | | 사진설명 |
|---|---|---|---|
| | | | 본관동 2층 2-7반 |

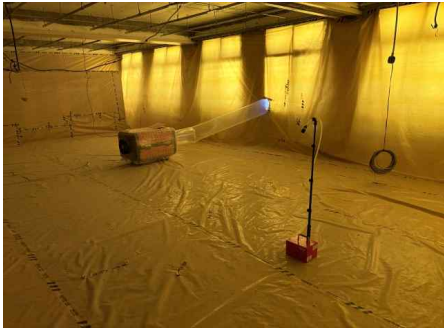
| 구분 | 사진 | 사진설명 |
|---|---|---|
| | 위치:#13<br>위치 및 수량 [별 첨2] 도식도 참조 | 분석결과 (기준0.01개/㎤이하):<br>[별 첨1] 참조<br><br>작업일<br>(26. 01. 20) |

| 구분 | 사진 | 사진설명 |
|---|---|---|
| 에어<br>샘플러<br>설치<br>및<br>가동 | | -<br><br>본관동 2층 홈베이스1 |

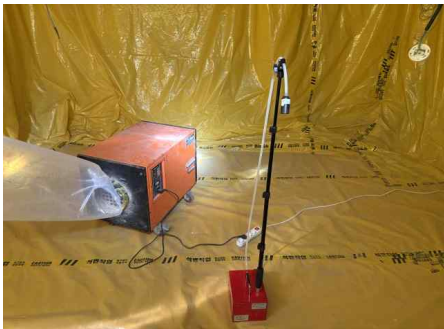
| 구분 | 사진 | 사진설명 |
|---|---|---|
| | 위치:#14<br>위치 및 수량 [별 첨2] 도식도 참조 | 분석결과 (기준0.01개/㎤이하):<br>[별 첨1] 참조<br><br>작업일<br>(26. 01. 20) |

| 구분 | 사진 | 사진설명 |
|---|---|---|
| | | -<br><br>본관동 2층 방송실 |

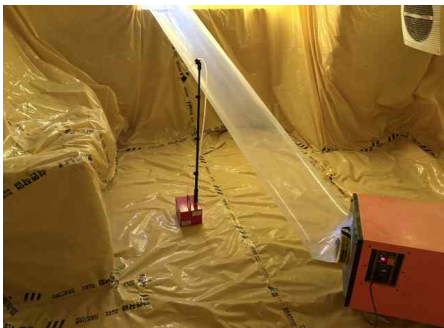
| 구분 | 사진 | 사진설명 |
|---|---|---|
| | 위치:#15<br>위치 및 수량 [별 첨2] 도식도 참조 | 분석결과 (기준0.01개/㎤이하):<br>[별 첨1] 참조<br><br>작업일<br>(26. 01. 20) |

| 구분 | 사진 | 사진설명 |
|---|---|---|
| | | -<br><br>본관동 2층 화장실2 |

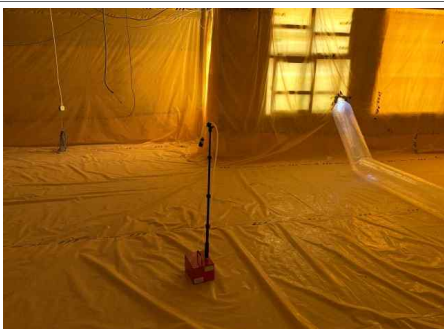
| 구분 | 사진 | 사진설명 |
|---|---|---|
| | 위치:#16<br>위치 및 수량 [별 첨2] 도식도 참조 | 분석결과 (기준0.01개/㎤이하):<br>[별 첨1] 참조<br><br>작업일<br>(26. 01. 20) |

| 구분 | 사진 | 사진설명 |
|---|---|---|
| | | -<br><br>본관동 2층 홈베이스2 |

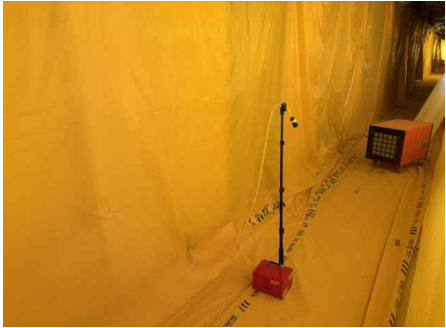
| 구분 | 사진 | | 사진설명 |
|---|---|---|---|
| | 위치:#17,18<br>위치 및 수량 [별 첨2] 도식도 참조 | 분석결과 (기준0.01개/㎤이하):<br>[별 첨1] 참조 | |

| 구분 | 사진 | | 사진설명 |
|---|---|---|---|
| 에어<br>샘플러<br>설치<br>및<br>가동 | | | 본관동 2층 복도 |

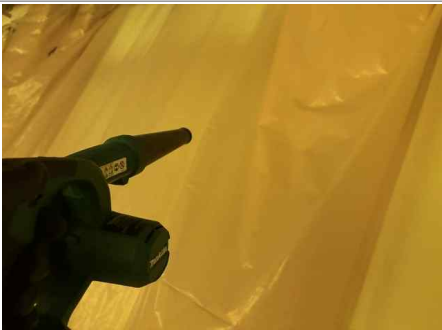
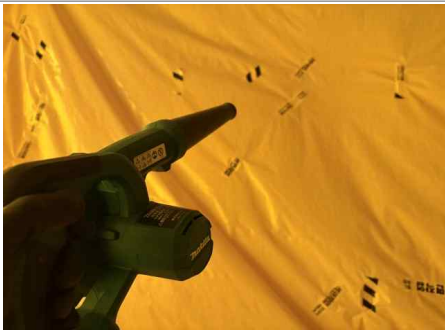
| 구분 | 사진 | | 사진설명 |
|---|---|---|---|
| 송풍기 | | | - |

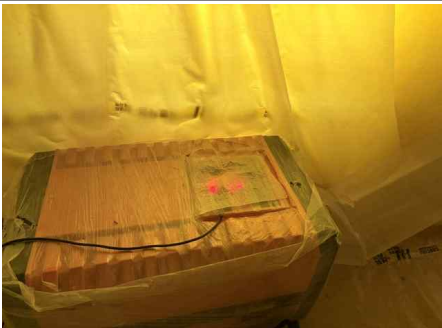
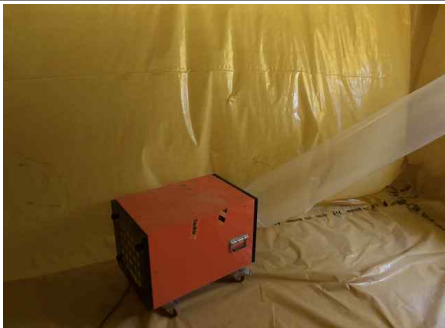
| 구분 | 사진 | | 사진설명 |
|---|---|---|---|
| 음압기 | | | - |
| | 위치: 본관동 1층 도서관(1), 인쇄실(1), 문서고(1), 과학교과실1(1), 과학교과실2(1)<br>수량: 5EA | | 작업일<br>(26. 01. 21) |

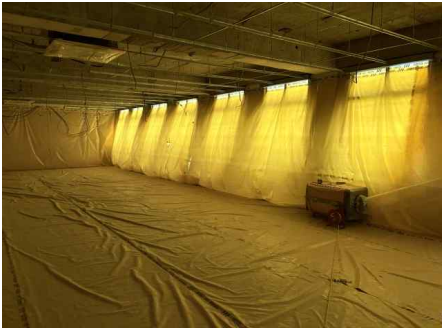
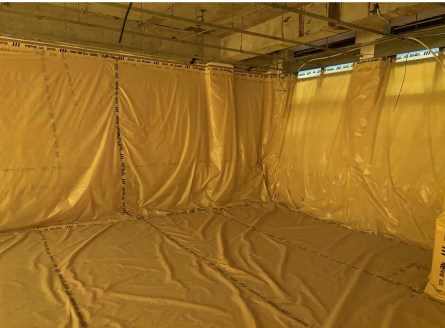
| 구분 | 사진 | | 사진설명 |
|---|---|---|---|
| 작업장 밀폐 | | | - |
| | 위치: 본관동 1층 도서관<br>위치: 본관동 1층 과학교과실1 | | 작업일<br>(26. 01. 21) |

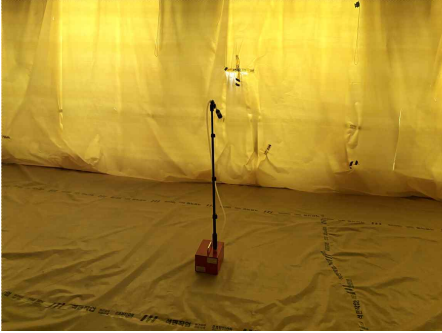
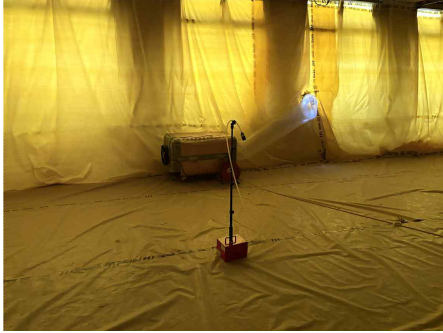
| 구분 | 사진 | | 사진설명 |
|---|---|---|---|
| | 위치:#1,2<br>위치 및 수량 [별 첨2] 도식도 참조 | 분석결과 (기준0.01개/㎤이하):<br>[별 첨1] 참조 | |

| 구분 | 사진 | | 사진설명 |
|---|---|---|---|
| 에어<br>샘플러<br>설치<br>및<br>가동 | | | 본관동 1층 도서관 |

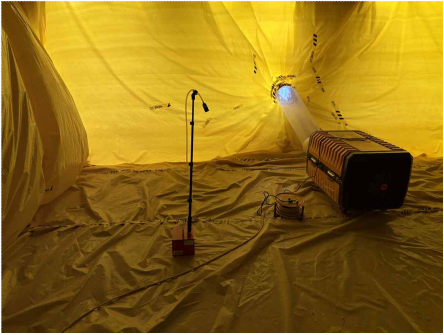
| 구분 | 사진 | | 사진설명 |
|---|---|---|---|
| | 위치:#7<br>위치 및 수량 [별 첨2] 도식도 참조 | 분석결과 (기준0.01개/㎤이하):<br>[별 첨1] 참조 | 작업일<br>(26. 01. 21) |

| 구분 | 사진 | | 사진설명 |
|---|---|---|---|
| 에어<br>샘플러<br>설치<br>및<br>가동 | | - | 본관동 1층 문서고 |

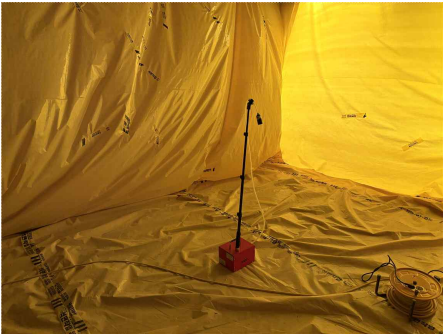
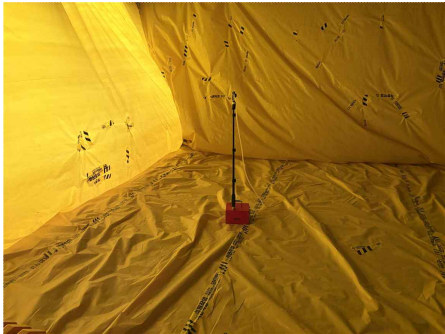
| 구분 | 사진 | | 사진설명 |
|---|---|---|---|
| | 위치:#8,9<br>위치 및 수량 [별 첨2] 도식도 참조 | 분석결과 (기준0.01개/㎤이하):<br>[별 첨1] 참조 | |

| 구분 | 사진 | | 사진설명 |
|---|---|---|---|
| | | | 본관동 1층 과학교과실1 |

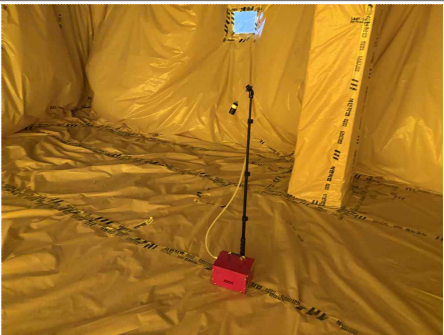
| 구분 | 사진 | | 사진설명 |
|---|---|---|---|
| | 위치:#10<br>위치 및 수량 [별 첨2] 도식도 참조 | 분석결과 (기준0.01개/㎤이하):<br>[별 첨1] 참조 | |

| 구분 | 사진 | | 사진설명 |
|---|---|---|---|
| | | - | 본관동 1층 과학교과실2 |

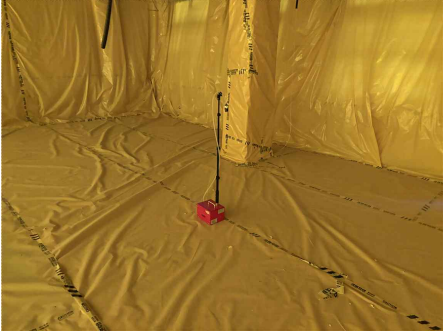
| 구분 | 사진 | | 사진설명 |
|---|---|---|---|
| | 위치:#13<br>위치 및 수량 [별 첨2] 도식도 참조 | 분석결과 (기준0.01개/㎤이하):<br>[별 첨1] 참조 | 작업일<br>(26. 01. 21) |

| 구분 | 사진 | | 사진설명 |
|---|---|---|---|
| 에어<br>샘플러<br>설치<br>및<br>가동 | | - | 본관동 1층 과학교과실2 |

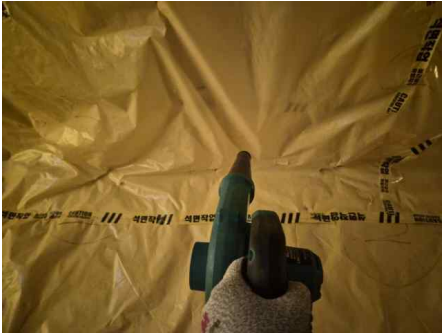
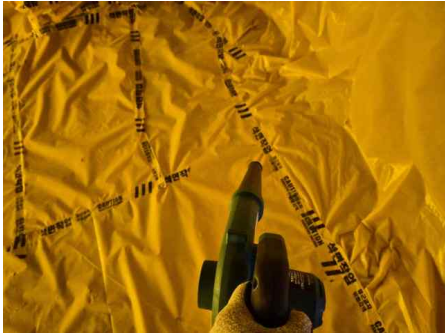
| 구분 | 사진 | | 사진설명 |
|---|---|---|---|
| 송풍기 | | | - |
| | | | 작업일<br>(26. 01. 22) |

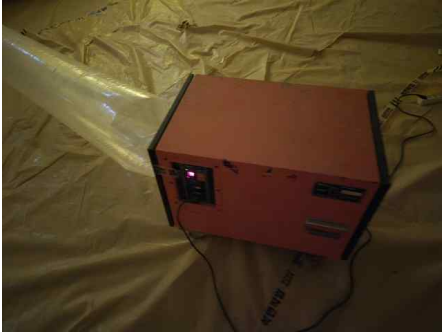
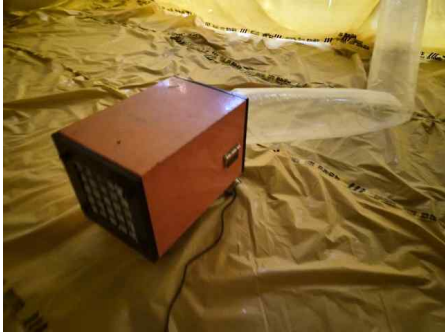
| 구분 | 사진 | | 사진설명 |
|---|---|---|---|
| 음압기 | | | - |
| | 위치: 본관동 1층 과학교과실3(1), 과학교과실4(1) 수량: 2EA | | 작업일<br>(26. 01. 22) |

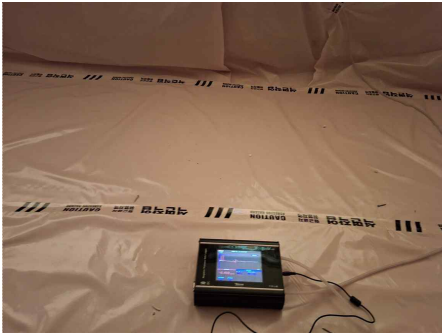
| 구분 | 사진 | | 사진설명 |
|---|---|---|---|
| 음압 기록 장치 | | | - |
| | 위치: 본관동 1층 과학교과실3 수량: 1EA | | 작업일<br>(26. 01. 22) |

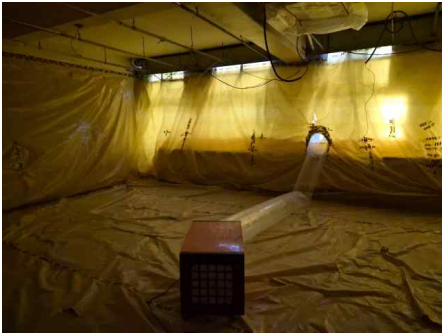
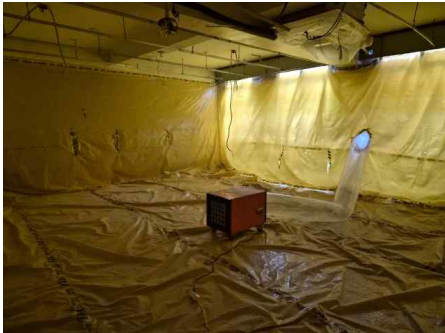
| 구분 | 사진 | | 사진설명 |
|---|---|---|---|
| 작업장 밀폐 | | | - |
| | 위치: 본관동 1층 과학교과실3      위치: 본관동 1층 과학교과실4 | | 작업일<br>(26. 01. 22) |

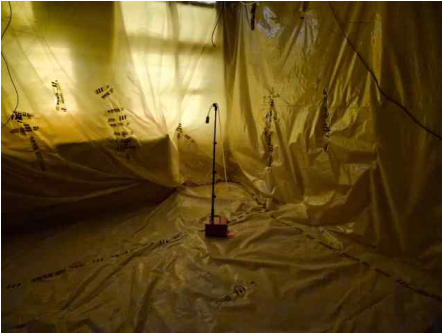
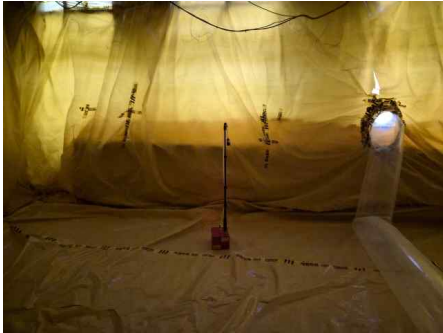
| 구분 | 사진 | | 사진설명 |
|---|---|---|---|
| 에어<br>샘플러<br>설치<br>및<br>가동 | | | 본관동 1층 과학교과실3 |
| | 위치:#1,2<br>위치 및 수량 [별 첨2] 도식도 참조 | 분석결과 (기준0.01개/㎤이하):<br>[별 첨1] 참조 | |

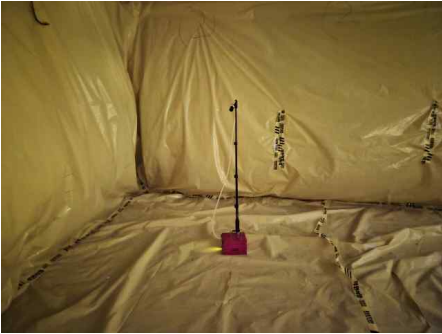
| 구분 | 사진 | | 사진설명 |
|---|---|---|---|
| | | - | 작업일<br>(26. 01. 22) |
| | 위치:#3<br>위치 및 수량 [별 첨2] 도식도 참조 | 분석결과 (기준0.01개/㎤이하):<br>[별 첨1] 참조 | |

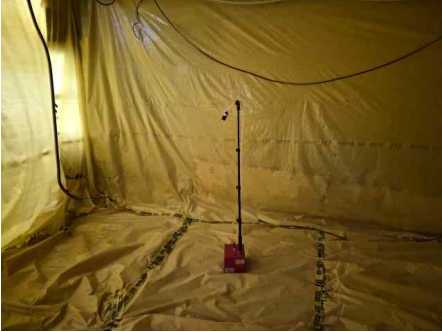
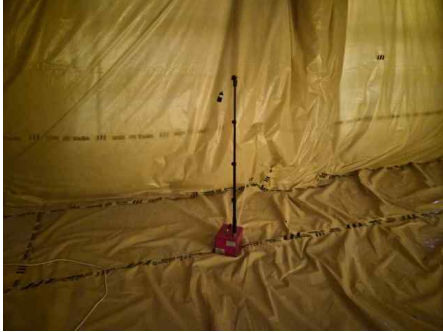
| 구분 | 사진 | | 사진설명 |
|---|---|---|---|
| | | | 본관동 1층 과학교과실4 |
| | 위치:#4,5<br>위치 및 수량 [별 첨2] 도식도 참조 | 분석결과 (기준0.01개/㎤이하):<br>[별 첨1] 참조 | |

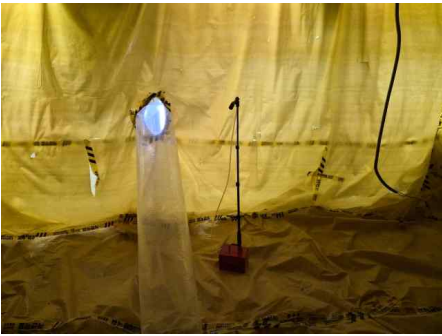
| 구분 | 사진 | | 사진설명 |
|---|---|---|---|
| | | - | 작업일<br>(26. 01. 22) |
| | 위치:#6<br>위치 및 수량 [별 첨2] 도식도 참조 | 분석결과 (기준0.01개/㎤이하):<br>[별 첨1] 참조 | |
