석면해체·제거 사업장의 석면비산 측정 결과보고서

석면비산측정 결과표

측정의뢰자 (석면해체·제거업자)	현장명(공사명·작업명)	
	구)목포법원 석면 철거공사	
	현장 소재지	
	전라남도 목포시 양을로 249 구)목포법원 일대	
	업자명(상호)	
	(주)원영산업개발	
	대표자	전화번호
	최 관 일	061-272-0103

2. 측정기간 - 2019년 4월 23일 ~ 2019년 4월 23일

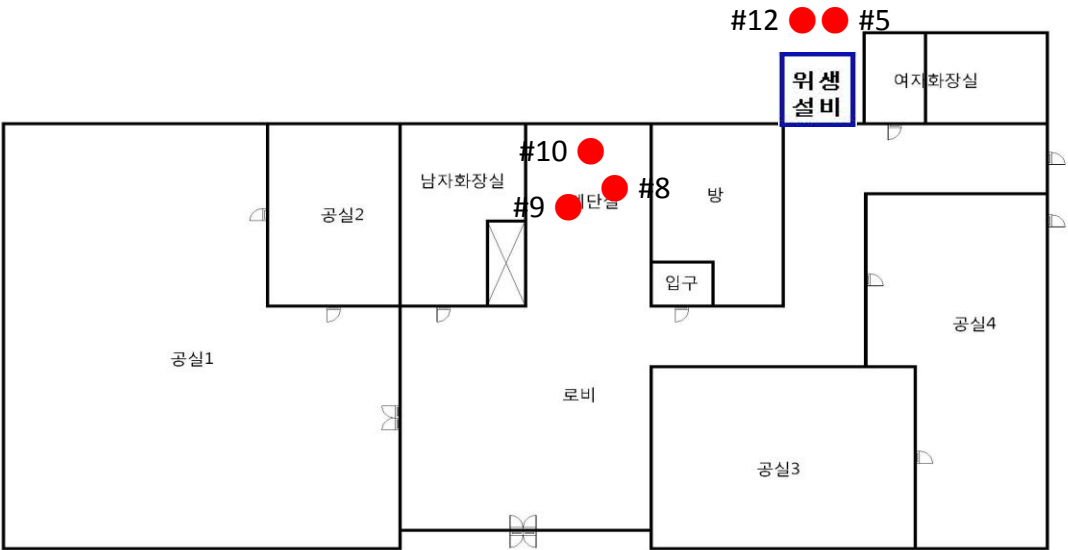
-측정 위치도

전라남도 목포시 양을로 249 구)목포법원 나동 1층 일대

● : 측 정 위 치

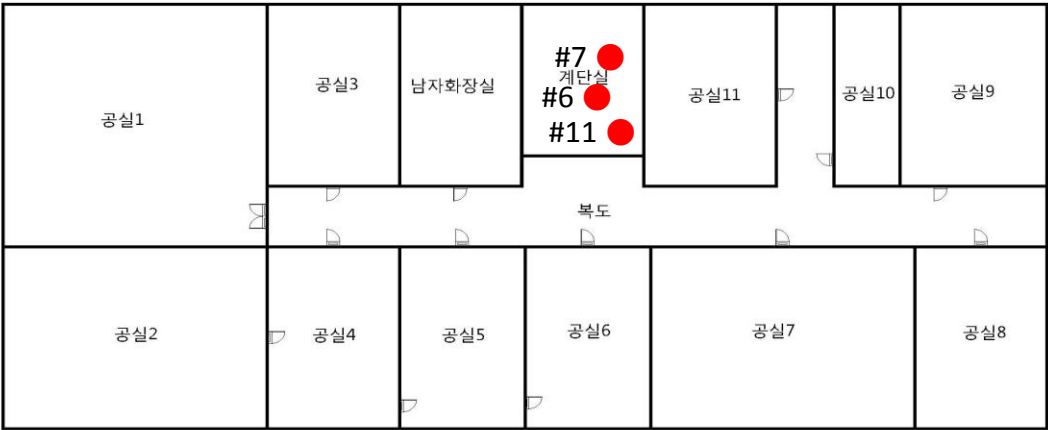
-측정 위치도

전라남도 목포시 양을로 249 구)목포법원 나동 2층 일대

● : 측 정 위 치

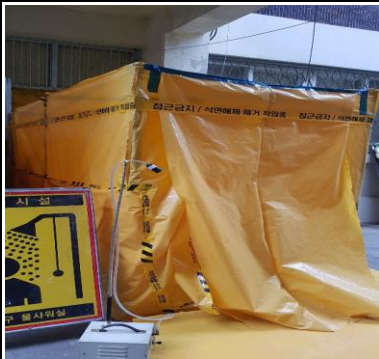
-	-
	<위생설비입구-#1>	-	-
부 지 경 계 선

#2	동 방향	16	9.62	250	2,405.00	2,479.90	0.0	100	0.0000	미만
	#3	북 방향	16	9.61	250	2,402.50	2,477.32	0.0	100	0.0000	미만
	#4	서 방향	16	9.62	250	2,405.00	2,479.90	0.0	100	0.0000	미만
위생설비 입구 (1point)	#5	입구로부터 1m 이내	16	9.01	45	405.45	418.08	2.0	300	0.0008	미만
음압기배출구 (5point)	#6	음압기 공기배출구 0.3~1m 이내	16	8.97	45	403.65	416.22	6.5	300	0.0026	미만

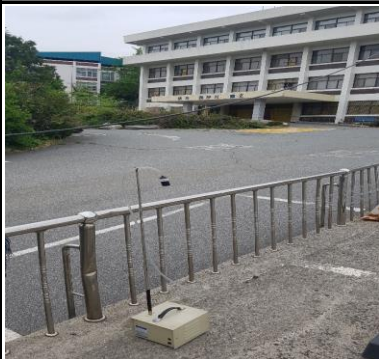
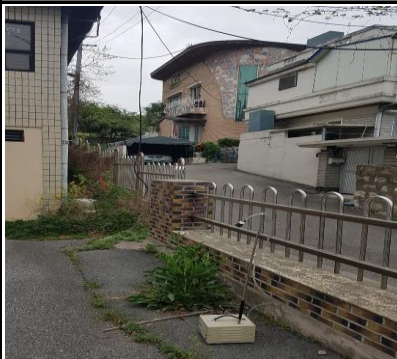
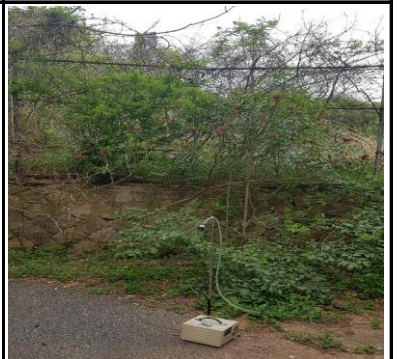
<부지경계선-#1>	<부지경계선-#2>	<부지경계선-#3>

시료 분석 결과											
분 류	시 료 번 호	측 정 위 치	온 도(℃)	평균유속(ℓ/min)	측정시간(분)	총유량(ℓ)	총유량-1(ℓ)	섬유개수	시 야	개/mm²	비고
공시료	공-1	-	-	-	-	-	-	0.0	100	0.0000	-
분 류	시 료 번 호	측 정 위 치	온 도(℃)	평균유속(ℓ/min)	측정시간(분)	총유량(ℓ)	총유량-1(ℓ)	섬유개수	시 야	측정농도(개/cm²)	기준치 초과여부
부지경계선 (4point)	#1	남 방향	16	9.61	250	2,402.50	2,477.32	0.0	100	0.0000	미만

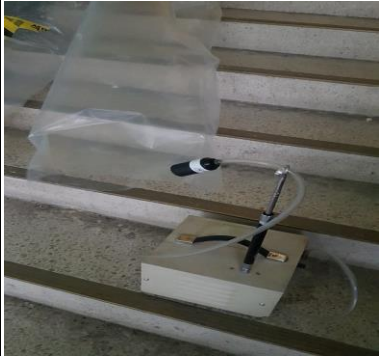
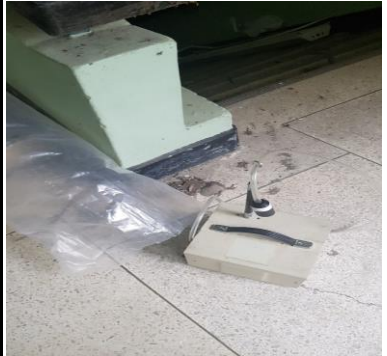
<음압기배출구-#1>	<음압기배출구-#2>	<음압기배출구-#3>

#7	음압기 공기배출구 0.3~1m 이내	16	8.99	45	404.55	417.15	7.0	300	0.0027	미만
	#8	음압기 공기배출구 0.3~1m 이내	17	8.97	45	403.65	414.79	7.5	300	0.0030	미만
	#9	음압기 공기배출구 0.3~1m 이내	17	8.99	45	404.55	415.71	7.0	300	0.0028	미만

#10	음압기 공기배출구 0.3~1m 이내	17	8.96	45	403.20	414.32	7.0	300	0.0028	미만
폐기물반출구 (2point)	#11	폐기물반출구로부터 1m 이내	17	8.95	45	402.75	413.86	1.0	300	0.0004	미만
	#12	폐기물반출구로부터 1m 이내	17	8.94	45	402.30	413.40	1.0	300	0.0004	미만
